## BITACORA ELECTRÓNICA DE OBRA

| Si | 79 | 15-03-2021 | Carretera Oyon - Ambo,<br>Tramo I: Oyon - Desvío Cerro<br>de Pasco | LUZMILA GUERRA MOTTA |

MEJORAMIENTO DE LA CARRETERA OYON - AMBO TRAMO 1: OYON DV. CERRO DE PASCO

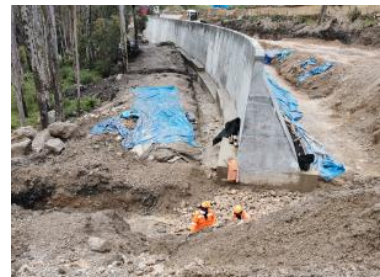
PROGRESIVA: KM 142+864 AL KM 142+947

SE APRECIA SATURACIÓN EN LAS ACTIVIDADES DE RELLENO EN ESTRUCTURAS QUE SE VENIA REALIZANDO, POR LO QUE SE SUGIERE QUE EL CONTRATISTA PUDIERA TOMAR LAS MEDIDAS PREVENTIVAS DE PROTECCIÓN DE ACTIVIDADES EN EJECUCIÓN DEBIDO A LA TEMPORADA DE LLUVIAS PROPIAS EN ZONAS ALTOANDINAS, A FIN DE EVITAR MAYORES RETRASOS EN LA PROGRAMACIÓN DE OBRA.

SE APRECIA QUE PARTE DEL PERSONAL QUE SE ENCONTRABA EN ESTE TRAMO FUE REUBICADO TEMPORALMENTE.

SE SUGIERE EL CONTROL ADECUADO DE LOS PROCESOS CONSTRUCTIVOS POR PARTE DEL CSO, A FIN DE GARANTIZAR LA CALIDAD Y DURABILIDAD DE LA OBRA (ESPESORES DE MATERIAL PARA RELLENO, GRADACIÓN DE MATERIAL DE FILTRO, DRENAJES, ENTRE OTROS).

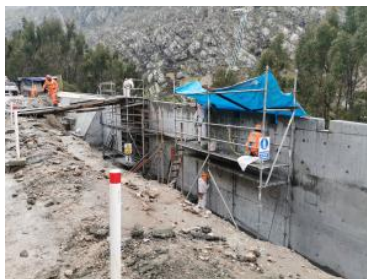
PROGRESIVA: KM 143+428 AL KM 143+478

SE APRECIA LA EJECUCIÓN DE SOLAQUEADO EN MURO DE CONTENCIÓN, POR LO QUE, SE SUGIERE EL CONTROL ADECUADO DE LOS PROCESOS CONSTRUCTIVOS POR PARTE DEL CSO, A FIN DE GARANTIZAR LA CALIDAD Y DURABILIDAD DE LA OBRA (VIBRADO DE CONCRETO, CONSISTENCIA DEL CONCRETO, ENTRE OTROS), YA QUE EL CONCRETO EN MUROS DE CONTENCIÓN DEBERÍA SER CARAVISTA.

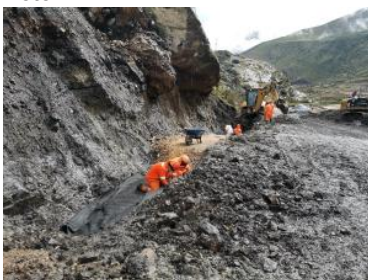
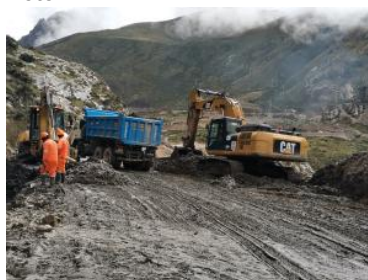
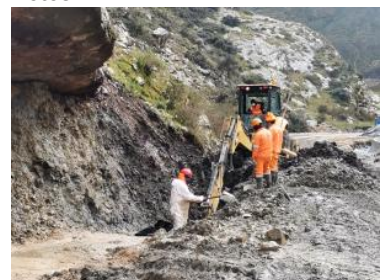
PROGRESIVA: KM 145+370 - KM 145+400

EL MATERIAL EXCEDENTE ES TRANSPORTADO AL DME N° 04 EN EL KM 154+170

SE SUGIERE EL CONTROL ADECUADO DE LOS PROCESOS CONSTRUCTIVOS  
POR PARTE DEL CSO (ANCHOS DE EXCAVACION, FILTROS, POSICIÓN DE  
TUBERÍA PERFORADA Y POSTERIORES ACTIVIDADES DE RELLENOS, ENTRE  
OTROS), A FIN DE GARANTIZAR LA CALIDAD Y DURABILIDAD DE LA OBRA.

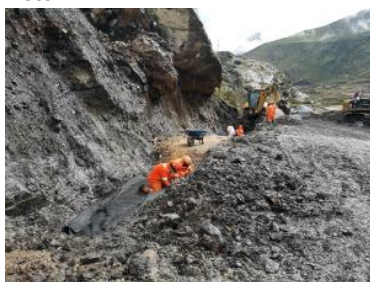
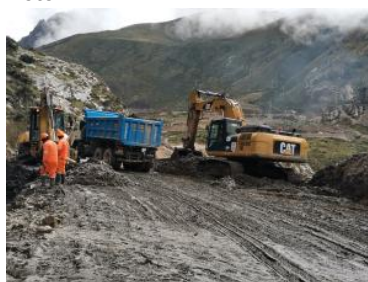
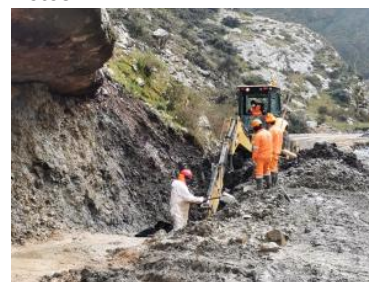
PROGRESIVA: KM 145+370 - KM 145+400

PERSONAL VERIFICADO EN CAMPO: 1 CAPATAZ, 1 OFICIAL, 5 PEÓN Y 2 VIGÍA  
EQUIPOS VERIFICADOS EN CAMPO: 1 RETROEXCAVADORA, 1 EXCAVADORA SOBRE ORUGAS Y 2 VOLQUETES CON SUS RESPECTIVOS OPERADORES, ADEMÁS, DE 2 VIBRO PISÓN.  
SE SUGIERE EL CONTROL ADECUADO DE LOS PROCESOS CONSTRUCTIVOS POR PARTE DEL CSO (ANCHOS DE EXCAVACIÓN, FILTROS, POSICIÓN DE TUBERÍA PERFORADA Y POSTERIORES ACTIVIDADES DE RELLENOS, ENTRE OTROS), A FIN DE GARANTIZAR LA CALIDAD Y DURABILIDAD DE LA OBRA.  
EL MATERIAL EXCEDENTE SERIA TRANSPORTADO AL DME N° 04 EN EL KM 154+170

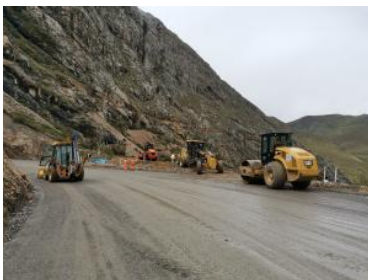
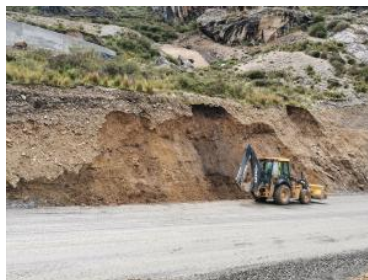
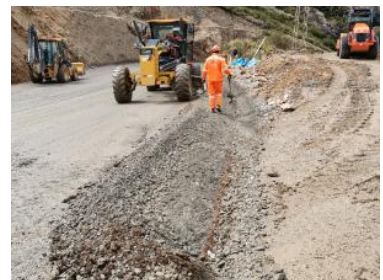
PROGRESIVA: KM 146+700 AL KM 146+800

DE LAS PRECIPITACIONES PLUVIALES EN HORAS DE LA TARDE NOCHE DE AYER, LA VÍA SE ENCUENTRA SATURADA, POR LO QUE LA MOTONIVELADORA VIENE REALIZANDO ACTIVIDADES DE CONSTRUCCIÓN DE CUNETAS PROVISIONALES. LOS RODILLOS SE ENCUENTRAN EN STANDBY.

SE HA PRESENTADO UN DESLIZAMIENTO EN EL KM 146+710 AL KM 146+720, EL CUAL VIENE SIENDO LIMPIADO POR LA RETROEXCAVADORA.

ACTIVIDADES VERIFICADAS POR PERSONAL TÉCNICO Y AUXILIAR DEL CVA DEL CSO. SE SUGIERE EL CONTROL ADECUADO DE LOS PROCESOS CONSTRUCTIVOS POR PARTE DEL CSO, A FIN DE GARANTIZAR LA CALIDAD Y DURABILIDAD DE LA OBRA.

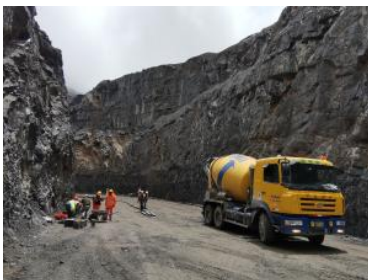
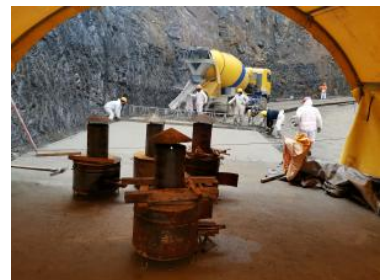
PROGRESIVA: KM 166+035 AL KM 166+055

LAS ACTIVIDADES DE BASE DE CONCRETO HIDRÁULICO, SE REALIZAN CON EL APOYO DE ESTUFAS (MECHEROS) DADO LAS TEMPERATURAS BAJAS Y CON TOLDOS DE PRESENTARSE PRECIPITACIONES PLUVIALES.

ACTIVIDADES VERIFICADAS POR PERSONAL PROFESIONAL, TÉCNICO Y AUXILIAR DEL CVA Y POR PERSONAL TÉCNICO Y AUXILIAR DEL CSO. SE SUGIERE EL CONTROL ADECUADO DE LOS PROCESOS CONSTRUCTIVOS POR PARTE DEL CSO, A FIN DE GARANTIZAR LA CALIDAD Y DURABILIDAD DE LA OBRA.
