## BITACORA ELECTRÓNICA DE OBRA

| Si | 79 | 15-03-2021 | Carretera Oyon - Ambo,<br>Tramo I: Oyon - Desvío Cerro<br>de Pasco | LUZMILA GUERRA MOTTA |

MEJORAMIENTO DE LA CARRETERA OYON - AMBO TRAMO 1: OYON DV. CERRO DE PASCO

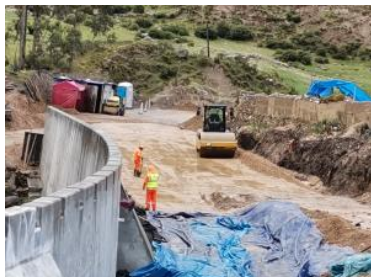
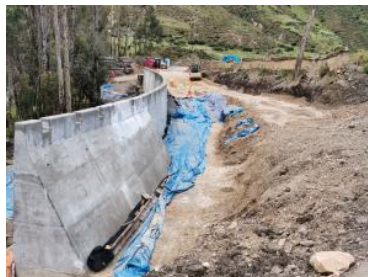
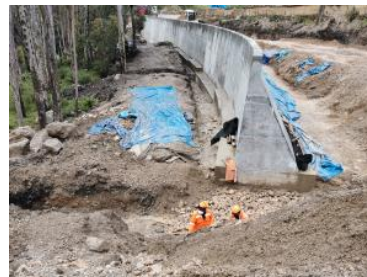
PROGRESIVA: KM 142+864 AL KM 142+947

SE APRECIA SATURACIÓN EN LAS ACTIVIDADES DE RELLENO EN ESTRUCTURAS QUE SE VENIA REALIZANDO, POR LO QUE SE SUGIERE QUE EL CONTRATISTA PUDIERA TOMAR LAS MEDIDAS PREVENTIVAS DE PROTECCIÓN DE ACTIVIDADES EN EJECUCIÓN DEBIDO A LA TEMPORADA DE LLUVIAS PROPIAS EN ZONAS ALTOANDINAS, A FIN DE EVITAR MAYORES RETRASOS EN LA PROGRAMACIÓN DE OBRA.

SE APRECIA QUE PARTE DEL PERSONAL QUE SE ENCONTRABA EN ESTE TRAMO FUE REUBICADO TEMPORALMENTE.

SE SUGIERE EL CONTROL ADECUADO DE LOS PROCESOS CONSTRUCTIVOS POR PARTE DEL CSO, A FIN DE GARANTIZAR LA CALIDAD Y DURABILIDAD DE LA OBRA (ESPESORES DE MATERIAL PARA RELLENO, GRADACIÓN DE MATERIAL DE FILTRO, DRENAJES, ENTRE OTROS).

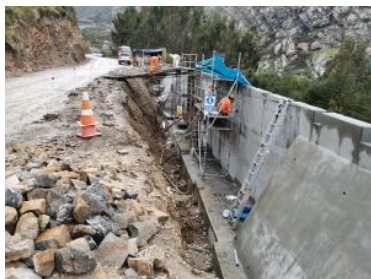
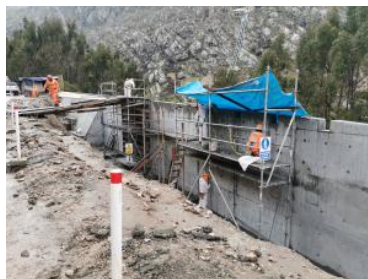
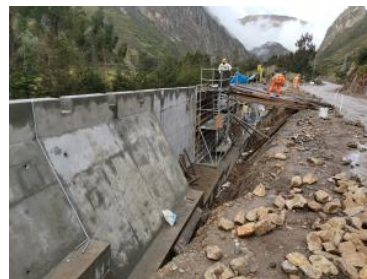
PROGRESIVA: KM 143+428 AL KM 143+478

SE APRECIA LA EJECUCIÓN DE SOLAQUEADO EN MURO DE CONTENCIÓN, POR LO QUE, SE SUGIERE EL CONTROL ADECUADO DE LOS PROCESOS CONSTRUCTIVOS POR PARTE DEL CSO, A FIN DE GARANTIZAR LA CALIDAD Y DURABILIDAD DE LA OBRA (VIBRADO DE CONCRETO, CONSISTENCIA DEL CONCRETO, ENTRE OTROS), YA QUE EL CONCRETO EN MUROS DE CONTENCIÓN DEBERÍA SER CARAVISTA.

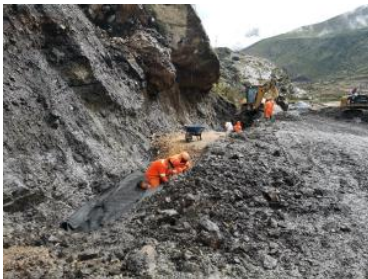
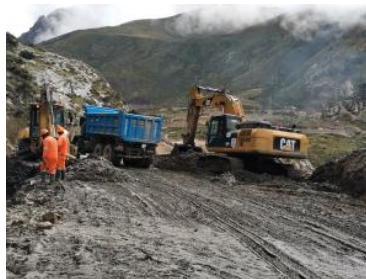
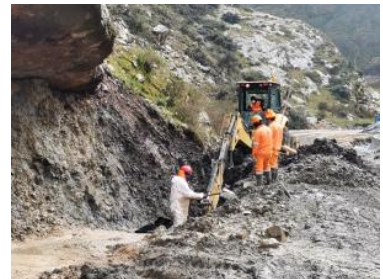
PROGRESIVA: KM 145+370 - KM 145+400

EL MATERIAL EXCEDENTE ES TRANSPORTADO AL DME N° 04 EN EL KM 154+170

SE SUGIERE EL CONTROL ADECUADO DE LOS PROCESOS CONSTRUCTIVOS  
POR PARTE DEL CSO (ANCHOS DE EXCAVACION, FILTROS, POSICIÓN DE  
TUBERÍA PERFORADA Y POSTERIORES ACTIVIDADES DE RELLENOS, ENTRE  
OTROS), A FIN DE GARANTIZAR LA CALIDAD Y DURABILIDAD DE LA OBRA.

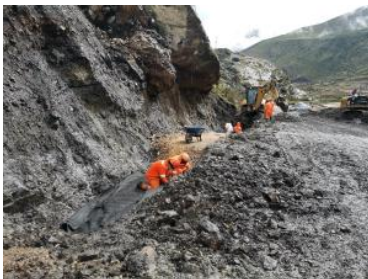
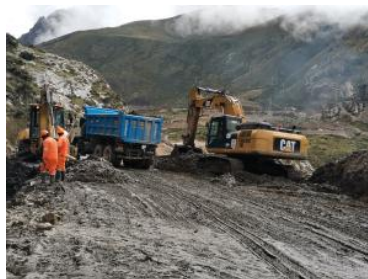
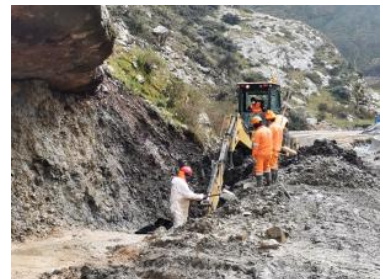
PROGRESIVA: KM 145+370 - KM 145+400

PERSONAL VERIFICADO EN CAMPO: 1 CAPATAZ, 1 OFICIAL, 5 PEÓN Y 2 VIGÍA  
EQUIPOS VERIFICADOS EN CAMPO: 1 RETROEXCAVADORA, 1 EXCAVADORA SOBRE ORUGAS Y 2 VOLQUETES CON SUS RESPECTIVOS OPERADORES, ADEMÁS, DE 2 VIBRO PISÓN.  
SE SUGIERE EL CONTROL ADECUADO DE LOS PROCESOS CONSTRUCTIVOS POR PARTE DEL CSO (ANCHOS DE EXCAVACIÓN, FILTROS, POSICIÓN DE TUBERÍA PERFORADA Y POSTERIORES ACTIVIDADES DE RELLENOS, ENTRE OTROS), A FIN DE GARANTIZAR LA CALIDAD Y DURABILIDAD DE LA OBRA.  
EL MATERIAL EXCEDENTE SERIA TRANSPORTADO AL DME N° 04 EN EL KM 154+170

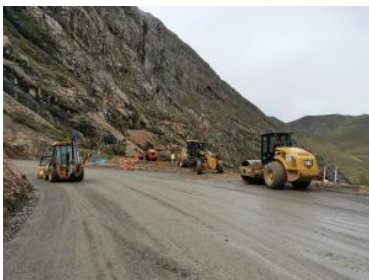
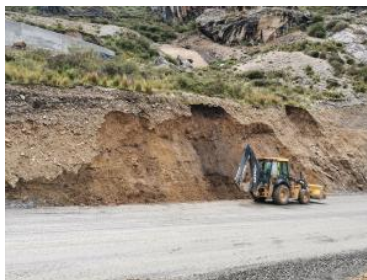
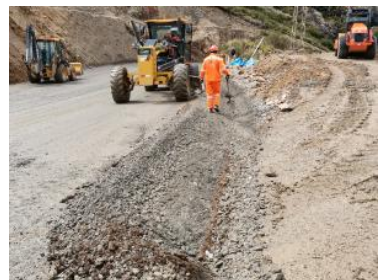
PROGRESIVA: KM 146+700 AL KM 146+800

DE LAS PRECIPITACIONES PLUVIALES EN HORAS DE LA TARDE NOCHE DE AYER, LA VÍA SE ENCUENTRA SATURADA, POR LO QUE LA MOTONIVELADORA VIENE REALIZANDO ACTIVIDADES DE CONSTRUCCIÓN DE CUNETAS PROVISIONALES. LOS RODILLOS SE ENCUENTRAN EN STANDBY.

SE HA PRESENTADO UN DESLIZAMIENTO EN EL KM 146+710 AL KM 146+720, EL CUAL VIENE SIENDO LIMPIADO POR LA RETROEXCAVADORA.

ACTIVIDADES VERIFICADAS POR PERSONAL TÉCNICO Y AUXILIAR DEL CVA DEL CSO. SE SUGIERE EL CONTROL ADECUADO DE LOS PROCESOS CONSTRUCTIVOS POR PARTE DEL CSO, A FIN DE GARANTIZAR LA CALIDAD Y DURABILIDAD DE LA OBRA.

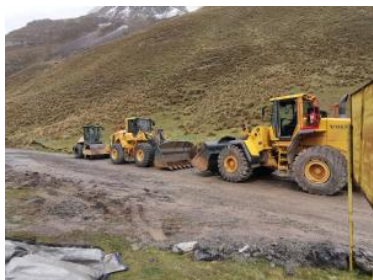
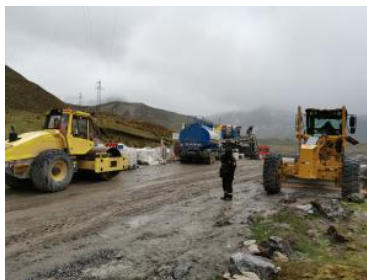
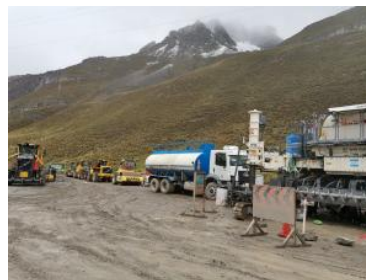
PATIO DE MAQUINAS  
PROGRESIVA: KM 155+550

PERSONAL APROXIMADO VERIFICADO EN CAMPO: 1 PERSONAL DE SEGURIDAD  
Y 2 OPERADORESEQUIPOS APROXIMADOS VERIFICADOS EN CAMPO: 1 PAVIMENTADORA, 2  
RÓDILLOS, 2 CARGADOR FRONTAL, 1 MOTONIVELADORA Y 1 CAMIÓN CISTERNA  
DE AGUA.SE TOMA CONOCIMIENTO QUE, LA MOTONIVELADORA, EL CAMIÓN CISTERNA  
DE AGUA Y 1 RÓDILLO ESTARÍAN EN STANDBY POR SATURACIÓN DEL  
TERRENO DEBIDO A LAS LLUVIAS PROPIAS DE LA TEMPORADA, MIENTRAS  
QUE, LA PAVIMENTADORA SE ENCUENTRA EN STANDBY DESDE LOS ÚLTIMOS  
DÍAS DE DICIEMBRE DE 2020 Y EL RESTANTE DE LOS EQUIPOS DESCRITOS  
ESTARÍAN A LA ESPERA DE LIBERACIÓN POR SER NUEVOS INGRESOS Y/O A LA  
ESPERA DE MANTENIMIENTO.

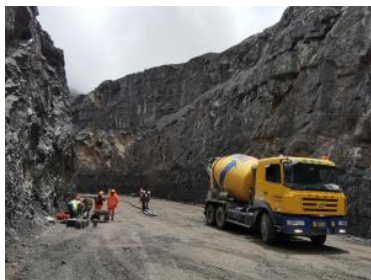
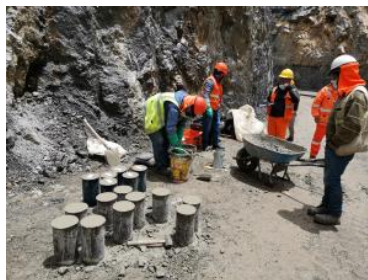
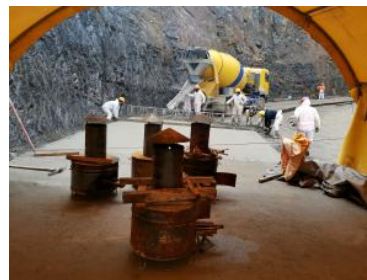
PROGRESIVA: KM 166+035 AL KM 166+055

LAS ACTIVIDADES DE BASE DE CONCRETO HIDRÁULICO, SE REALIZAN CON EL APOYO DE ESTUFAS (MECHEROS) DADO LAS TEMPERATURAS BAJAS Y CON TOLDOS DE PRESENTARSE PRECIPITACIONES PLUVIALES.

ACTIVIDADES VERIFICADAS POR PERSONAL PROFESIONAL, TÉCNICO Y AUXILIAR DEL CVA Y POR PERSONAL TÉCNICO Y AUXILIAR DEL CSO. SE SUGIERE EL CONTROL ADECUADO DE LOS PROCESOS CONSTRUCTIVOS POR PARTE DEL CSO, A FIN DE GARANTIZAR LA CALIDAD Y DURABILIDAD DE LA OBRA.

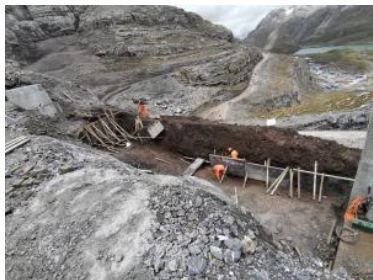
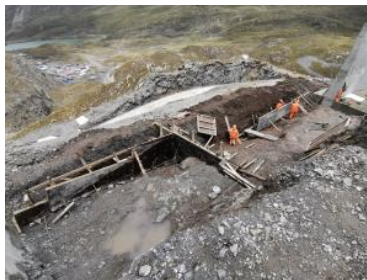
PROGRESIVA: KM 165+920 AL KM 165+930

SE TOMA CONOCIMIENTO QUE, AUN NO ESTARÍA DEFINIDO EL TIPO DE CALZADURA DE MEJORAMIENTO DE TERRENO DE FUNDACIÓN A EJECUTARSE EN ESTE TRAMO, SIN EMBARGO, YA SE ESTA PROCEDIENDO A LA EJECUCIÓN DE LOS ENCOFRADOS EN CALZADURAS.
