## BITACORA ELECTRÓNICA DE OBRA

| Si | 39 | 15-03-2021 | Carretera Chuquicara-Puente Quiroz – Tauca-Cabana-Huandoval-Pallasca, Tramo: Tauca- Pallasca | NATALY SUSI CABALLON PAUCAR |

INFORME DIARIO N°39-2021-MNT. TAUCA-PALLASCA/NSCP

## Panel Fotográfico de la Bitacora de Obras

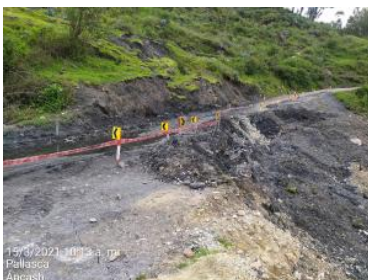
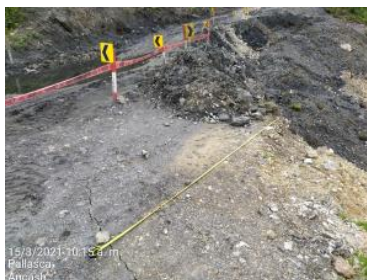
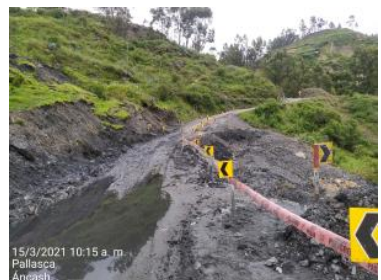
**Personal Encargado:****NATALY SUSI CABALLON  
PAUCAR****Nivel:****Crítico****Fecha De Fotografia:****15-03-2021****Actividades:****ASENTAMIENTO EN TRAMO DE FALLA GEOLÓGICA KM 34+580 - KM34+610.****CDescripcion\_\_\_\_\_:****-SE APRECIA SEÑALIZACIÓN, 1 VIGÍA.****-SE APRECIA GRIETAS QUE SE EXTIENDEN HASTA EL KM 34+640.****Foto1:**

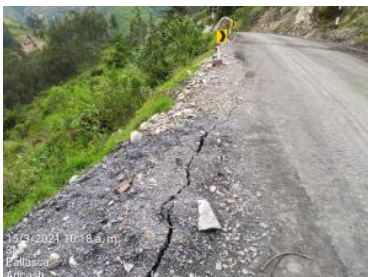
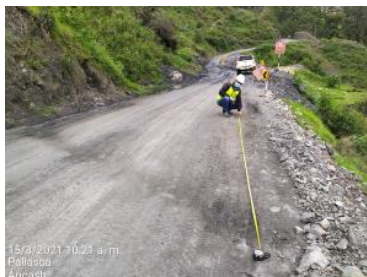
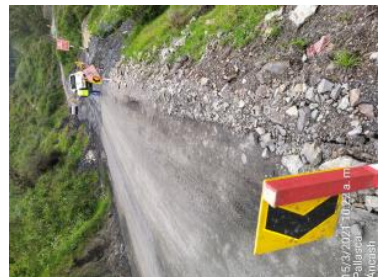
**Personal Encargado:****NATALY SUSI CABALLON  
PAUCAR****Nivel:****No Aplica****Fecha De Fotografia:****15-03-2021****Actividades:****EL TRAMO DE FALLA ESTA INCREMENTÁNDOSE HASTA EL KM 34+655 APROX 20 M****CDescripcion\_\_\_\_\_:****SE ESTÁ INCREMENTANDO EL ASENTAMIENTO EN EL TRAMO DE FALLA****Foto1:**

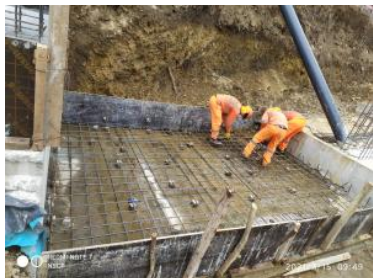
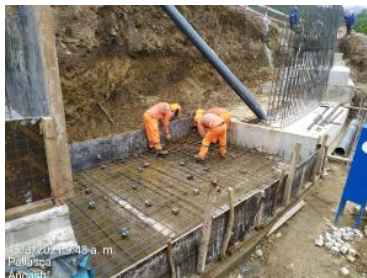
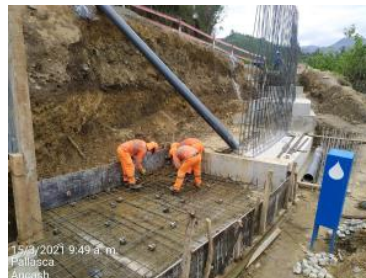
DISPOSICIÓN DE ACERO PARA ZAPATA PAÑO 4 PARA MURO DE C°A° UBICADO  
EN EL KM 37+269-KM37+304.

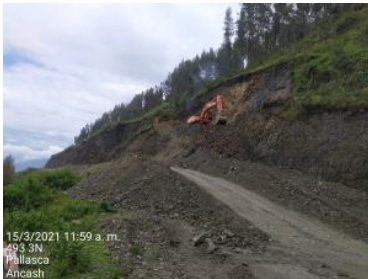
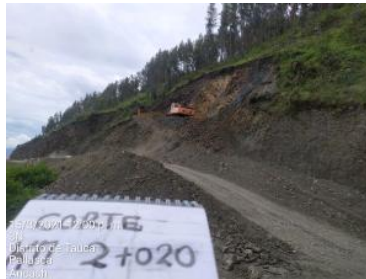
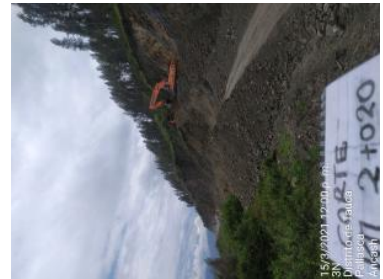
CORTE DE TALUD UBICADA EN EL KM 2+020.  
-EN ESTE FRENTE SOLO SE ESTAB HACIENEDO SOLO CORTE.

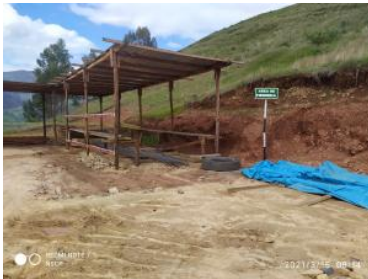
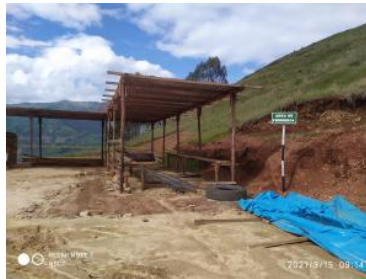
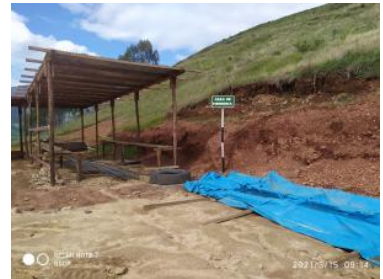
HABILITACIÓN DE ACERO PARA EL MURO DE C°A° (ÁREA DE FIERRERIA  
KM42+080)

-ESTA ACTIVIDAD ESTA PROGRAMADA PARA EL DÍA DE HOY SIN EMBARGO,  
CUANDO SE FUE A MONITOREAR SE APRECIO QUE, NO HAY NINGUNA  
ACTIVIDAD EN EL ÁREA DE FIERRERIA.

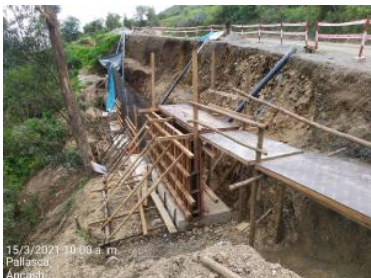
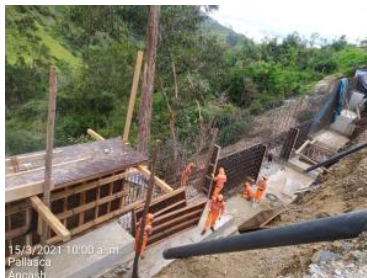
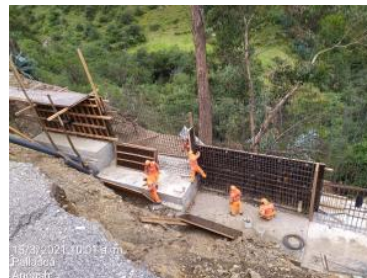
ENCOFRADO DE PANTALLA PAÑO3 PARA MURO C°A° UBICADO EN EL KM  
36+275- KM 36+315.
