## BITACORA ELECTRÓNICA DE OBRA

### REGISTRO DE LA BITACORA Y FOTO DEL CUADERNO DE OBRA

<b>Confir ma Bitaco ra:</b> Si	<b>Nro Inform e:</b> 40	<b>Fecha Informe:</b> 16-03-2021	<b>Nombre De La Obra:</b> Carretera Chuquicara-Puente Quiroz – Tauca-Cabana- Huandoval-Pallasca, Tramo: Tauca- Pallasca	<b>Personal Encargado:</b> NATALY SUSI CABALLON PAUCAR
---	------------------------------------	-------------------------------------	---	--

INFORME DIARIO N°40-2021-MNT. TAUCA-PALLASCA/NSCP

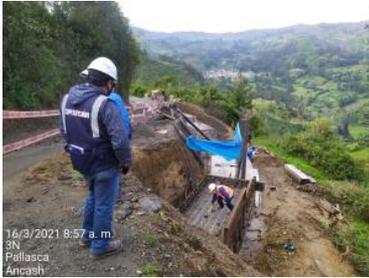
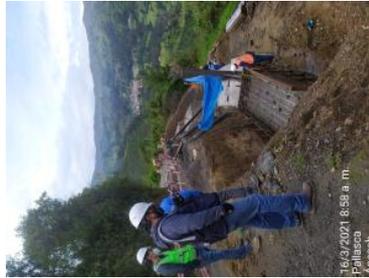
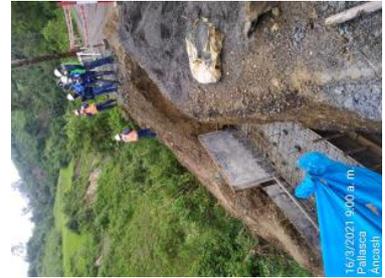
1

**Actividades:**  
VERIFICACIÓN DE DISPOSICIÓN DE ACERO EN ZAPATAS 4 Y 7 DE MURO DE C°A° UBICADO EN EL KM 37+ 269 - KM 37+304.

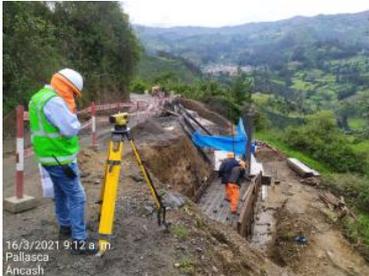
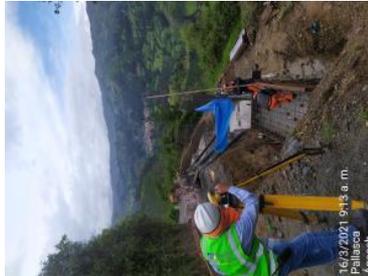
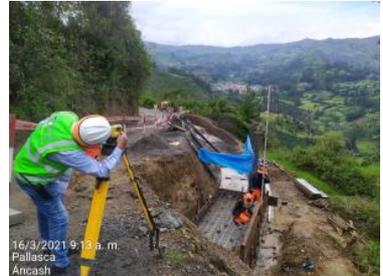
2

**Actividades:**  
CONTROL DE NIVEL DE ZAPATA PAÑO 4 Y 7 PARA MURO DE C°A° UBICADO EN EL KM 37+269\_KM37+304.

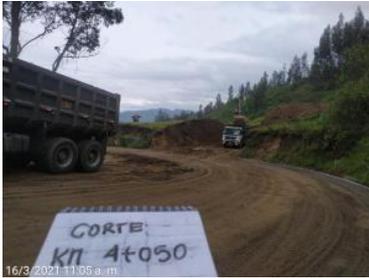
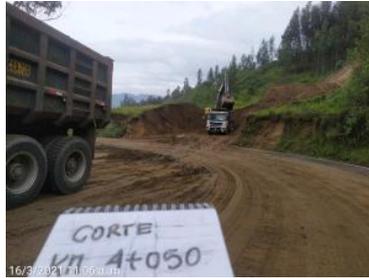
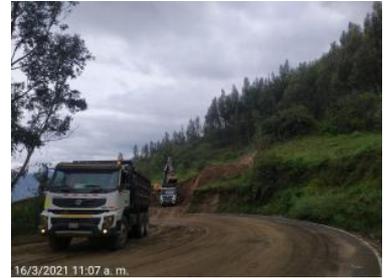
3

**Actividades:**  
CORTE DE TALUD Y CARGUÍO UBICADO EN EL KM 4+050.

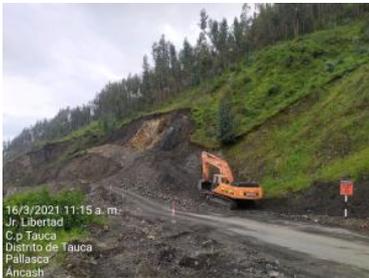
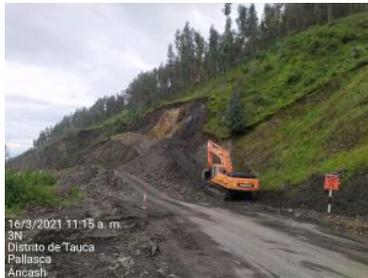
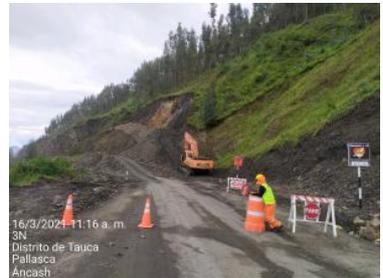
4

**Actividades:**  
CORTE DE TALUD UBICADA EN EL KM 2+020.  
-EN ESTE FRENTE SOLO SE ESTA REALIZANDO CORTE.

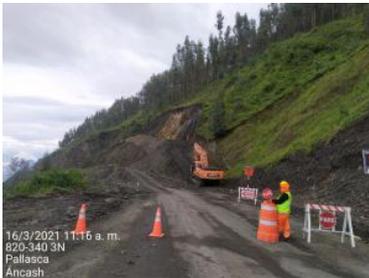
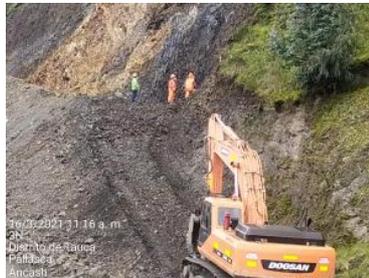
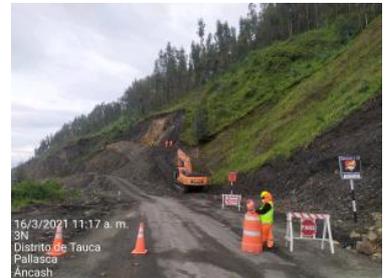
5

**Actividades:**  
 CORTE DE TALUD UBICADA EN EL KM 2+020.  
 -EN ESTE FRENTE SOLO SE ESTA REALIZANDO CORTE.

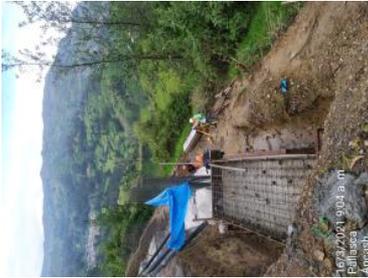
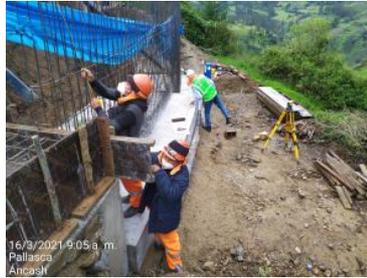
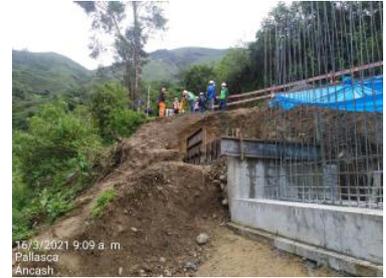
6

CONTROL DEL NIVEL EN ZAPATA DEL PAÑO 4 Y 7 PARA MURO DE C°A° UBICADO EM KM 37+269 - KM 37+ 304.

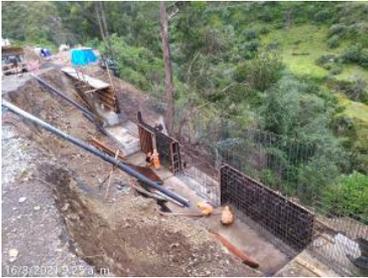
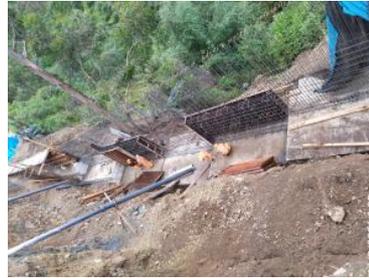
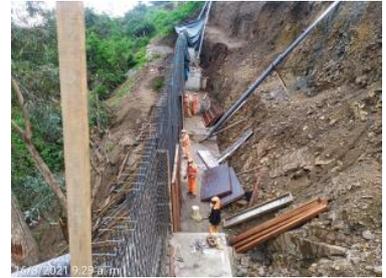
7

ENCOFRADO DE PANTALLA PAÑO 3 Y 5 PARA MURO DE CA KM 36+275 - KM 36+315

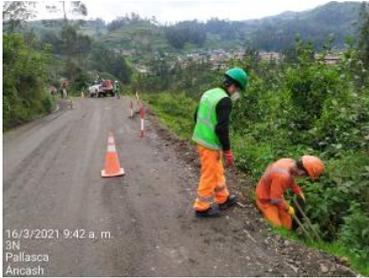
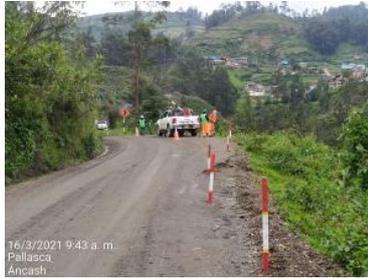
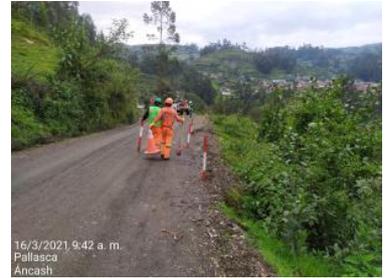
8

**Actividades:**  
 SEÑALIZACIÓN EN ASENTAMIENTO DE PLATAFORMA KM 34+890 - KM34+940

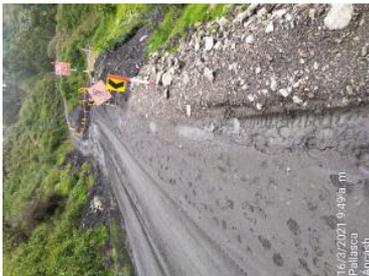
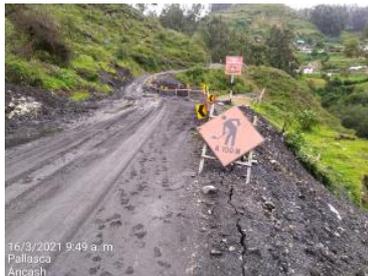
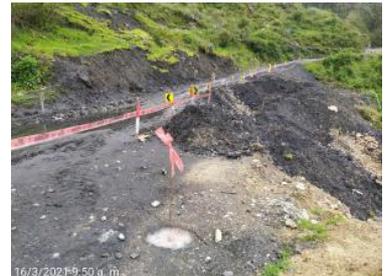
9

**Actividades:**  
 ASENTAMIENTO EN TRAMO DE FALLA GEOLÓGICA KM 34+580 - KM34+610.

**CDescripcion\_\_\_\_\_:**  
 -SE APRECIA SEÑALIZACIÓN, 1 VIGÍA.  
 -SE APRECIA GRIETAS QUE SE EXTIENDEN HASTA EL KM 34+640.

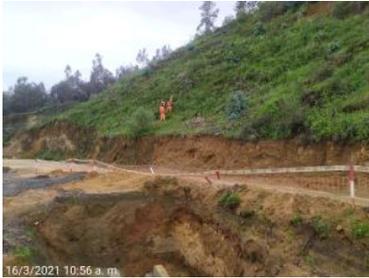
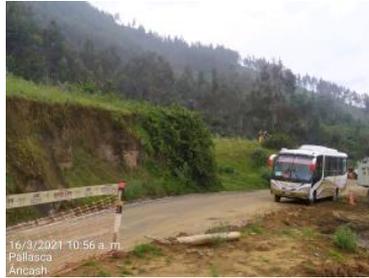
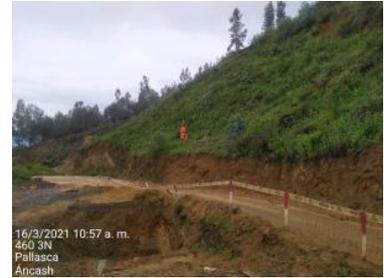
10

**Actividades:**  
 REPLANTEO PARA CORTE DE TALUD KM 4+100.

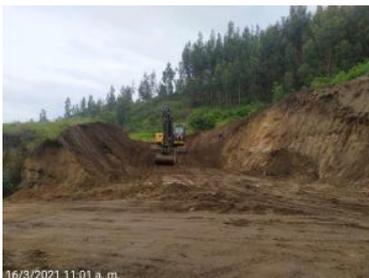
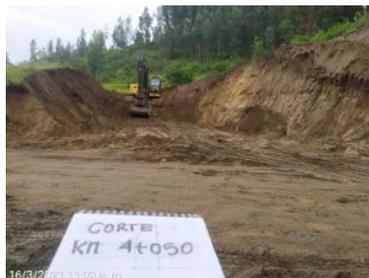
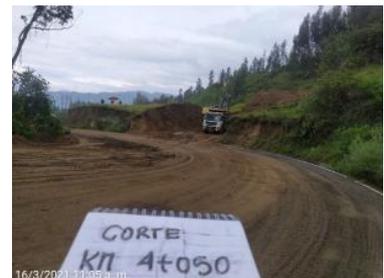
11

**Actividades:**  
 CORTE DE TALUD Y CARGUÍO UBICADO EN EL KM 4+050.

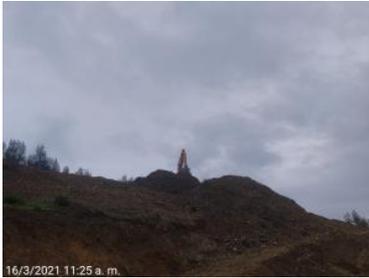
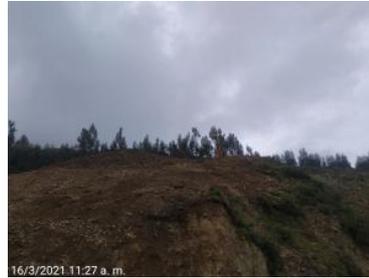
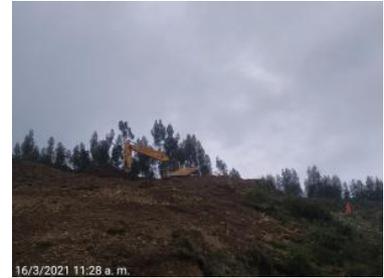
12

DESBROCE DE MATERIAL ORGANICO EN CANTERA LLAPO UBICADA A -0.63 KM DEL INICIO DE TRAMO.

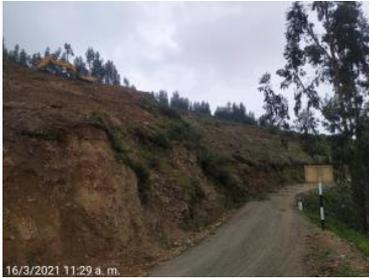
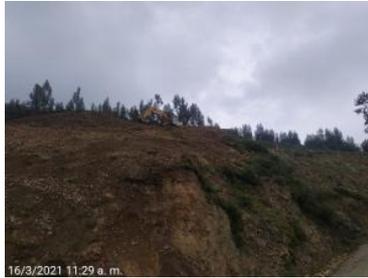
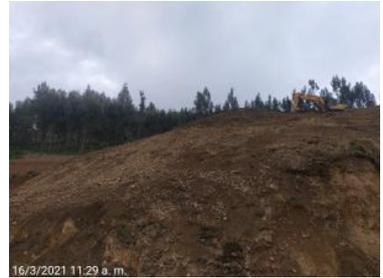
13

**Actividades:**  
DESBROCE DE MATERIAL ORGANICO EN CANTERA LLAPO UBICADA A -0.63 KM DEL INICIO DE TRAMO.

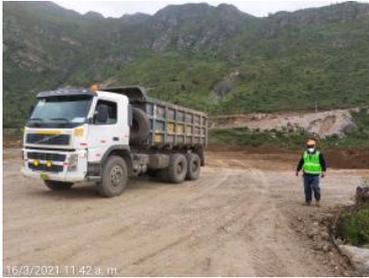
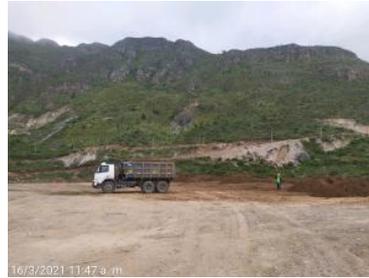
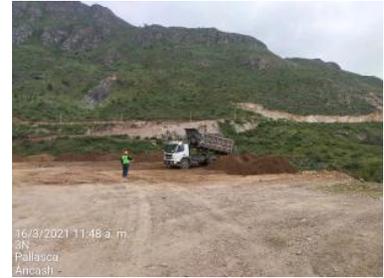
14

DME 1 HUACHASPINA (APROBADA EN EL ADICIONAL N° 01) UBICADO A -6.7 KM DEL INICIO DEL TRAMO.  
CONFORMACIÓN DE PLATAFORMA DME 1

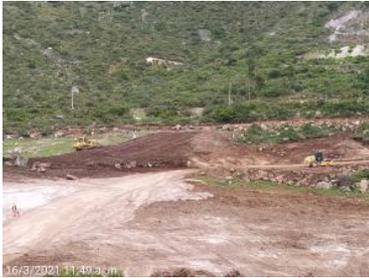
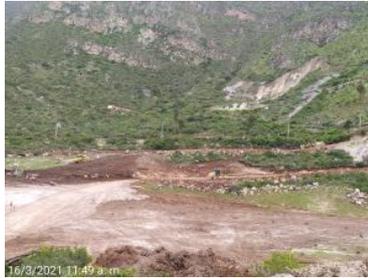
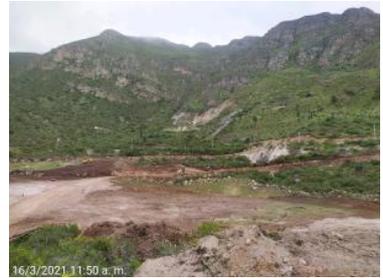
15

DME 1 HUACHASPINA (APROBADA EN EL ADICIONAL N° 01) UBICADO A -6.7 KM DEL INICIO DEL TRAMO.  
AMPLIACIÓN DE ACCESOS DM 1 HUACHASPINA

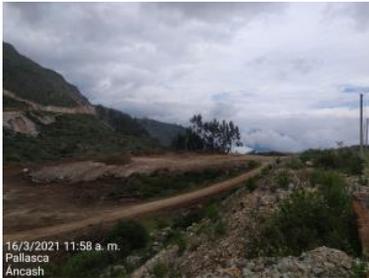
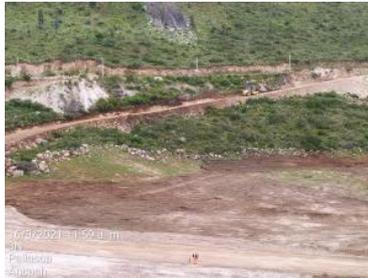
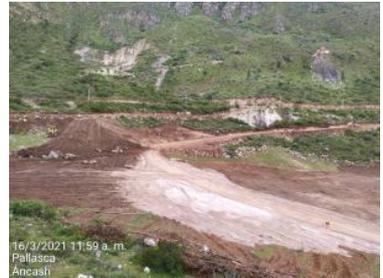
16

**Actividades:**  
 CONFORMACIÓN DE PLATAFORMA, AMPLIACIÓN DE ACCESOS EN DME1 HUACHASPINA (APROBADA EN EL ADICIONAL N° 01) UBICADO A -6.7 KM DEL INICIO DEL TRAMO.

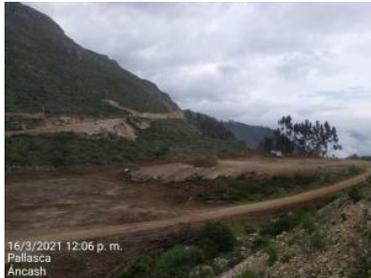
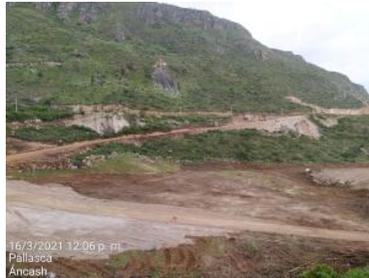
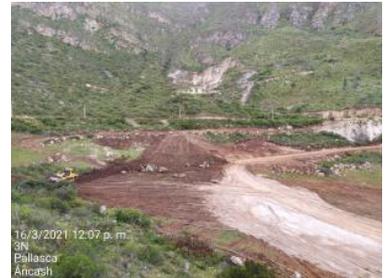
17

DME 1 HUACHASPINA (APROBADA EN EL ADICIONAL N° 01) UBICADO A -6.7 KM DEL INICIO DEL TRAMO.  
 AMPLIACIÓN DE ACCESOS DM 1 HUACHASPINA.

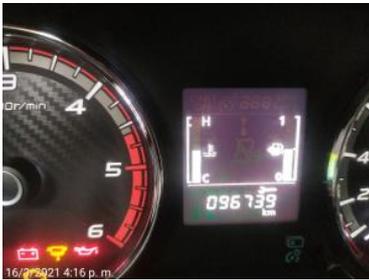
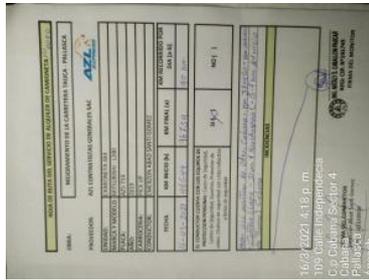
18

**CDescripcion\_\_\_\_\_:**  
 CONTROL DEL KILOMETRAJE DE LA CAMIONETA PARA LOS TRABAJOS DE MONITOREO.

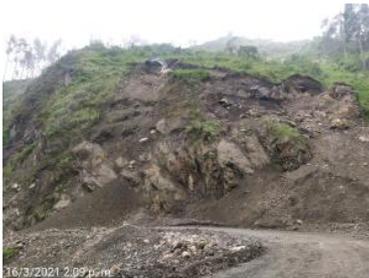
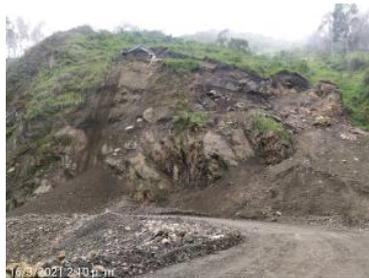
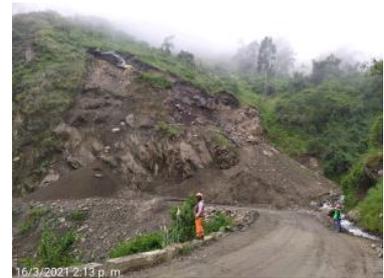
19

**Actividades:**  
 CORTE PARA BANQUETA N°5 KM UBICADOS EN EL KM 7+860- KM 7+910.

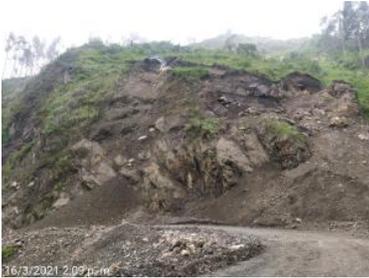
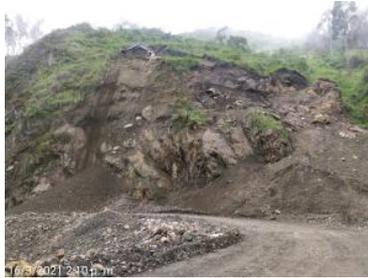
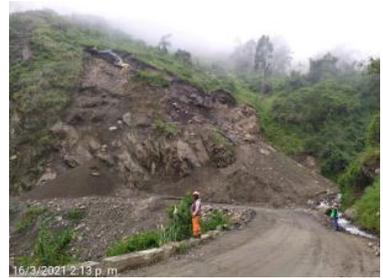
20

CORTE PARA BANQUETA N°5 KM UBICADOS EN EL KM 7+860- KM 7+910.

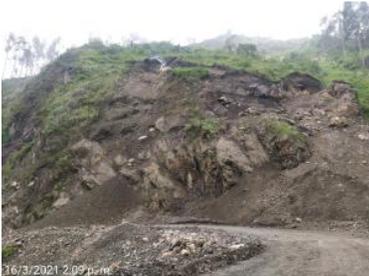
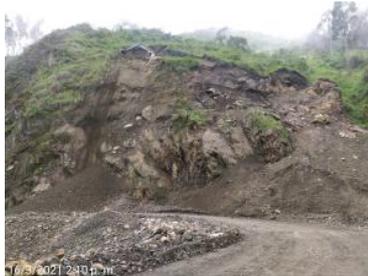
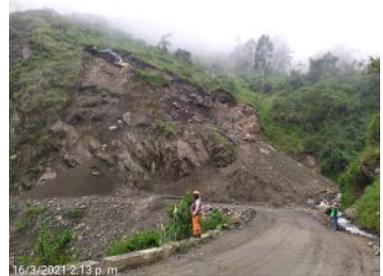
21

CORTE PARA BANQUETA N°5 KM UBICADO EN EL KM 7+860- KM 7+910.

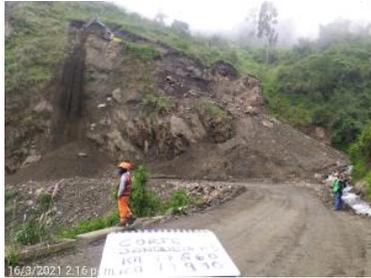
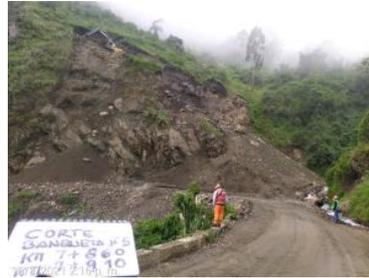
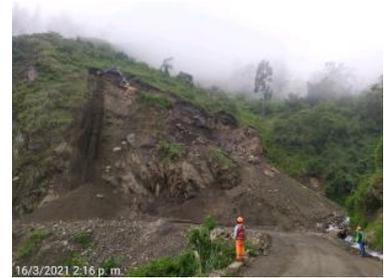
22

CORTE PARA BANQUETA N°5 KM UBICADO EN EL KM 7+860- KM 7+910.
