## BITACORA ELECTRÓNICA DE OBRA

### REGISTRO DE LA BITACORA Y FOTO DEL CUADERNO DE OBRA

SALDO DE OBRA INICIAL (OI): TRAMO 2: CANTA – HUAYLLAY DEL MEJORAMIENTO, REHABILITACIÓN Y CONSERVACIÓN POR NIVELES DE SERVICIO Y OPERACIÓN DEL CORREDOR VIAL, LIMA – CANTA – HUAYLLAY – DV. COCHAMARCA – EMP. PE 3N  
CONTRATISTA: CHINA ROAD AND BRIDGE CORPORATION SUCURSAL PERU (CONTRATO N° 103-2019-MTC/20)  
SUPERVISOR: CONSORCIO CESEL - CAL Y MAYOR (CONTRATO DE CONSULTORIA DE OBRA N° 077-2014-MTC/20)

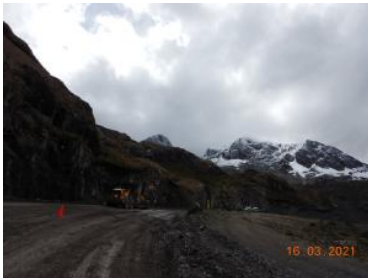
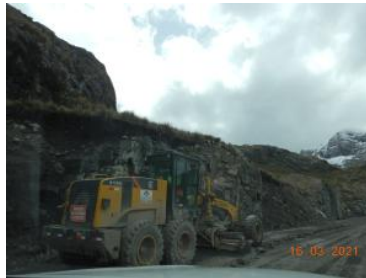
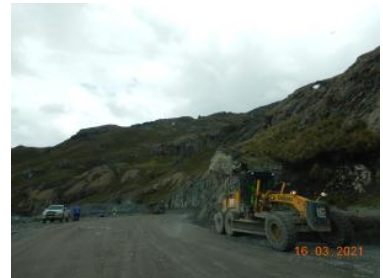
OBRA INICIAL (OI): TRAMO 2: CANTA - HUAYLLAY  
SECTOR ENTRE LAS PROGRESIVAS DEL KM 35+000  
MANTENIMIENTO DE TRANSITO Y SEGURIDAD VIAL

SE CONSTATÓ QUE SE REALIZAN TRABAJOS Y ACTIVIDADES DE  
MANTENIMIENTO DE TRANSITO Y SEGURIDAD VIAL ENTRE LAS PROGRESIVAS  
DEL KM 35+000 CON UNA MOTONIVELADORA CON SU OPERADOR Y DOS  
VIGIAS.

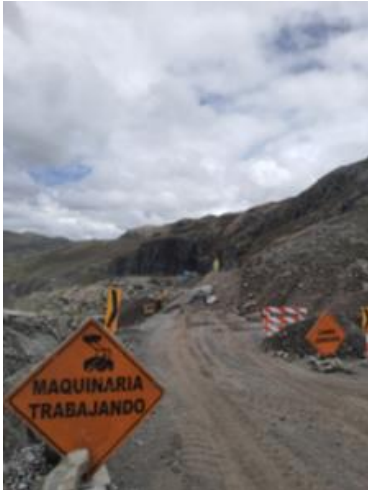
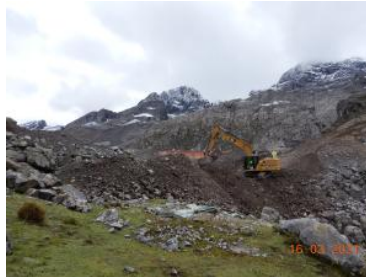
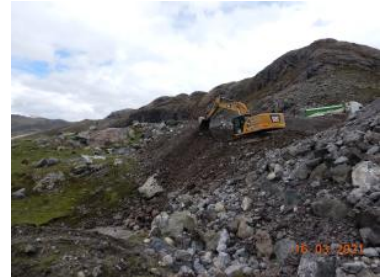
**Actividades:**OBRA INICIAL (OI): TRAMO 2: CANTA - HUAYLLAY  
SECTOR EN LA PROGRESIVA DEL KM 36 + 197  
EXCAVACIÓN NO CLASIFICADA PARA ESTRUCTURAS**CDescripcion\_\_\_\_\_:**

SE VISUALIZÓ QUE SE REALIZAN TRABAJOS Y ACTIVIDADES DE EXCAVACIÓN NO CLASIFICADA PARA ESTRUCTURAS PARA LA ALCANTARILLA MARCO LOCALIZADA EN LA PROGRESIVA DEL KM 36 + 197 CON LA INTERVENCION DE DOS TRABAJADORES, UN CAPATAZ, DOS VIGIAS Y UNA EXCAVADORA CON SU OPERADOR.

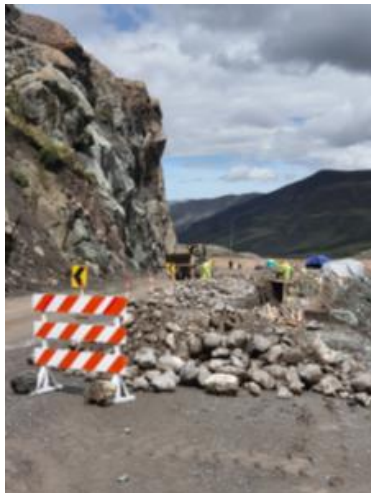
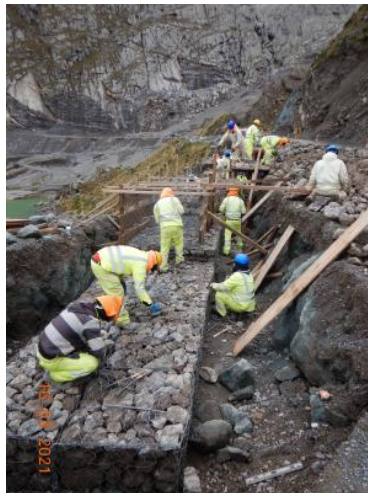
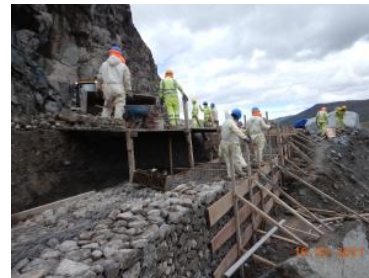
OBRA INICIAL (OI): TRAMO 2: CANTA - HUAYLLAY  
SECTOR ENTRE LAS PROGRESIVAS DEL KM 36+555 AL KM 36+605  
GAVIÓN TIPO CAJA

SE CONSTATÓ QUE SE REALIZAN TRABAJOS Y ACTIVIDADES PARA LA PARTIDA DE GAVIÓN TIPO CAJA ENTRE LAS PROGRESIVAS DEL KM 36+555 AL KM 36+605 CON QUINCE TRABAJADORES, HERRAMIENTAS Y MATERIALES, DOS VIGIAS Y UN CARGADOR FRONTAL CON SU OPERADOR.

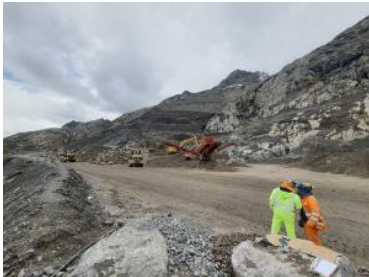
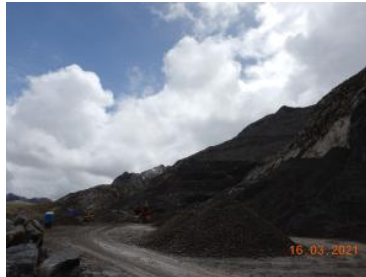
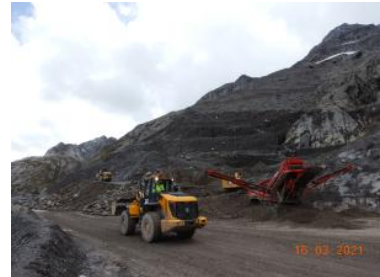
OBRA INICIAL (OI): TRAMO 2: CANTA - HUAYLLAY  
CANTERA DEL KM 37+500 LD

SE CONSTATÓ QUE SE REALIZAN TRABAJOS Y ACTIVIDADES EN LA CANTERA DEL KM 37+500 LD EN SU ETAPA DE EXTRACCIÓN DE MATERIALES CON DOS TRABAJADORES, DOS VIGIAS, UNA ZARANDA MECANICA, DOS CARGADOR FRONTAL , UNA EXCAVADORA CON SUS OPERADORES.
