## BITACORA ELECTRÓNICA DE OBRA

| Si | 41 | 17-03-2021 | Carretera Chuquicara-Puente<br>Quiroz – Taucu-Cabana-<br>Huandoval-Pallasca, Tramo:<br>Taucu- Pallasca | NATALY SUSI CABALLON<br>PAUCAR |

INFORME DIARIO N°41-2021-MNT. TAUCA-PALLASCA/NSCP

### Panel Fotográfico de la Bitacora de Obras

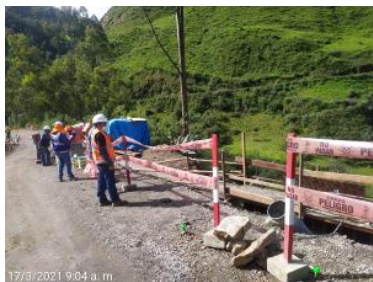
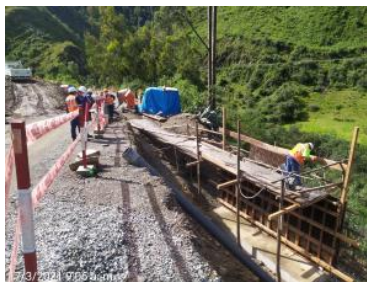
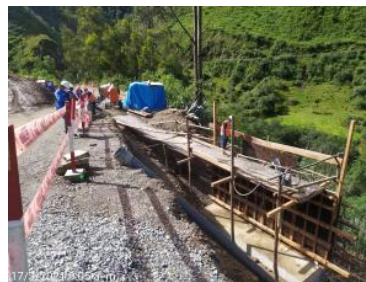
LIBERACIÓN DE OBRAS DE ARTE PARA EL VACIADO PARA PANTALLA PAÑO 1 PARA MURO DE C°A° UBICADO EN EL KM 36+275 - KM 36+315.

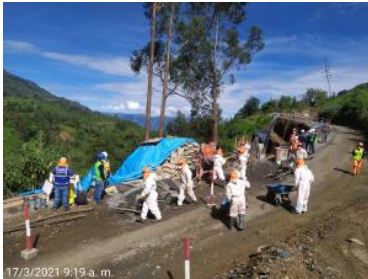
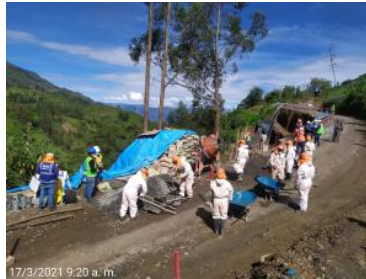
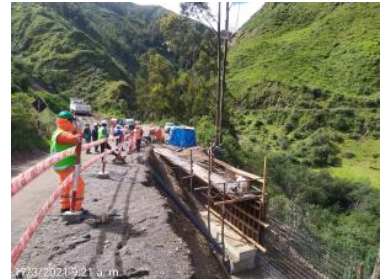
**Actividades:**VACIADO DE CONCRETO EN PANTALLA DEL PAÑO 1 PARA MURO DE C°A°  
UBICADO EN EL KM 36+ 275 - KM 36+3015.**CDescripcion\_\_\_\_\_:**MO: INGENIERO ESPECIALISTA DE HIDROLOGÍA DE SUPERVISIÓN, 3  
CONTROLADORES DE OBRAS DE ARTE DE SUPERVISIÓN, 1 TÉCNICO DE  
LABORATORIO DE SUPERVISIÓN, 2 AUXILIARES DE CONTROL DE CALIDAD DE  
SUPERVISIÓN, 1 TÉCNICO DE CONTROL DE CALIDAD DEL CONTRATISTA, 2  
INGENIEROS ASISTENTES DEL CONTRATISTA, 1 CAPATAZ, 1 OFICIAL, 2  
OPERARIOS, 6 PEONES, 2 VIGÍAS.

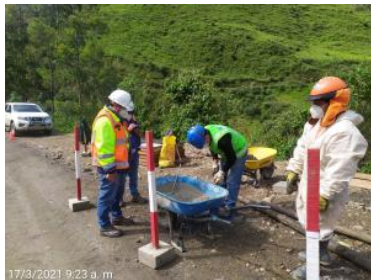
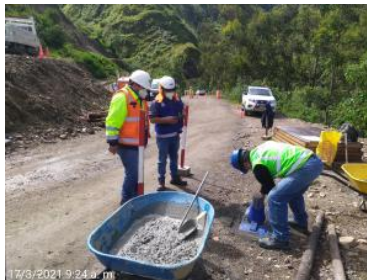
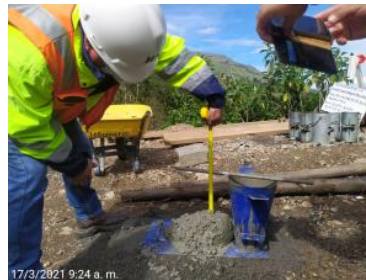
CONTROL DE CALIDAD DEL CONCRETO DEL VACIADO EN LA PANTALLA PAÑO 1 PARA EL MURO DE C°A° UBICADO EN EL KM 36+275-KM36+315.

MO: 2 TÉCNICOS DE CONTROL DE CALIDAD (SUPERVISIÓN Y CONTRATISTA), 2 AUXILIARES DE CONTROL DE CALIDAD Y SUELOS DE SUPERVISIÓN. SE APRECIO QUE LOS AUXILIARES DE SUPERVISIÓN NO CUENTAN CON GUANTES PARA LA TOMA DE MUESTRAS DEL CONCRETO.  
EM: 12 BRIQUETAS, 1 EQ. CONO DE ABRAMS.  
SLUMP=7. 5CM

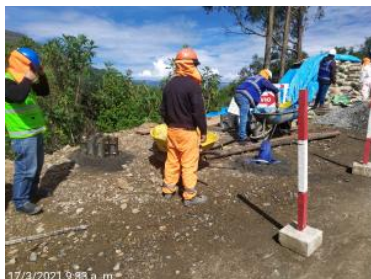
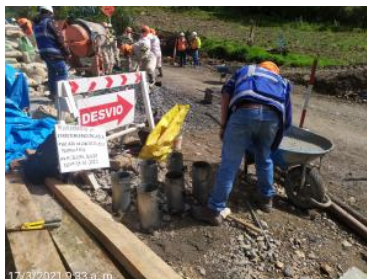
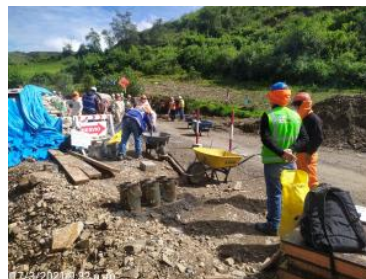
CONTROL DE CALIDAD VACIADO DE CONCRETO PANTALLA PAÑO 1 PARA MURO  
DE C°A° KM 36+275 - KM 36+315.

TOMA DE MUESTRA DE CONCRETO EN BRIQUETAS  
MO: 2 TÉCNICOS DE CONTROL DE CALIDAD ( SUPERVISIÓN Y CONTRATISTA), 2  
AUXILIARES DE CONTROL DE CALIDAD DE LA SUPERVISIÓN.  
EQ. Y MAQ: 12 BRIQUETAS.

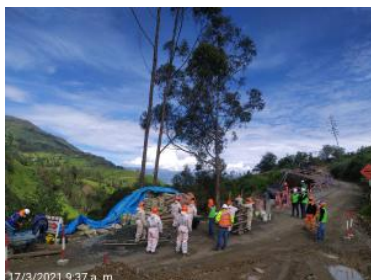
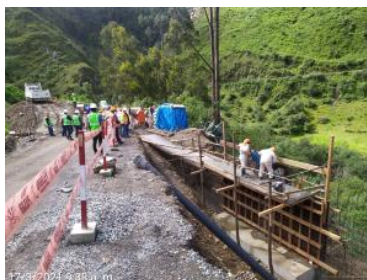
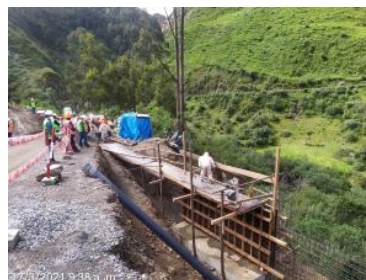
VACIADO PARA PANTALLA PAÑO 1 PARA MURO DE C°A° UBICADO EN EL KM 36+275 - KM 36+315.

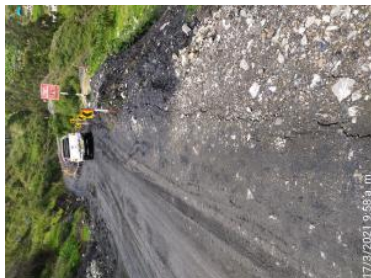
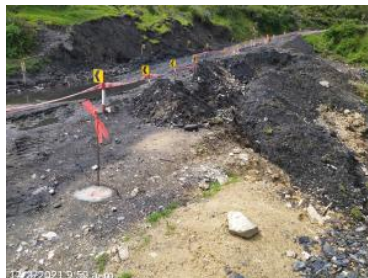
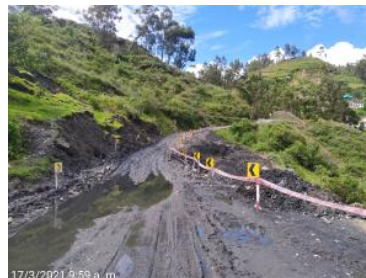
ASENTAMIENTO EN TRAMO DE FALLA GEOLÓGICA KM 34+580 - KM34+610.

-SE APRECIA SEÑALIZACIÓN, 1 VIGÍA.

-SE CONSIDERA COMO ZONA INESTABLE.

-SE APRECIA INCREMENTO DE GRIETAS AL LADO LATERAL IZQUIERDO DE LA PLATAFORMA DE LA VIA.

- Se recomienda a las partes involucradas en la ejecución de la obra prever eventualidades ante el incremento de las precipitaciones pluviales.
- Se recomienda al contratista "Consorcio ICC" iniciar con los trabajos del Adicional N°01 aprobado con RD N° 0298-2021-MTC/20 de fecha 05.03.2021, asimismo incrementar los frentes el mantenimiento vial para no afectar la transitabilidad vial y evitar incidentes/accidentes.

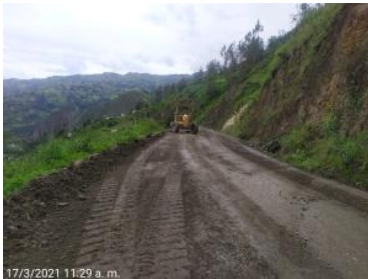
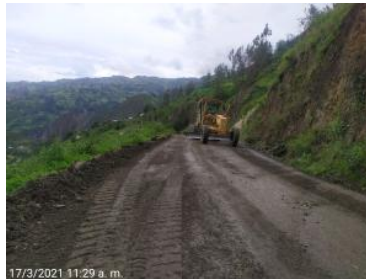
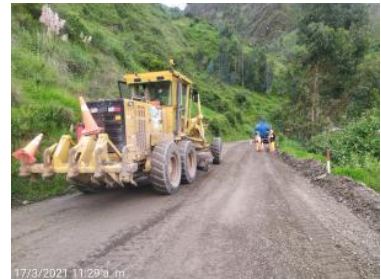
MANTENIMIENTO VIAL: PERFILADO DE PLATAFORMA Y RIEGO EN EL TRAMO DE LA VIA DEL KM 6+800 AL KM 8+130.

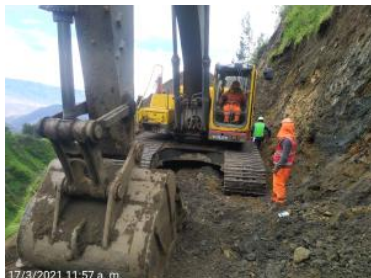
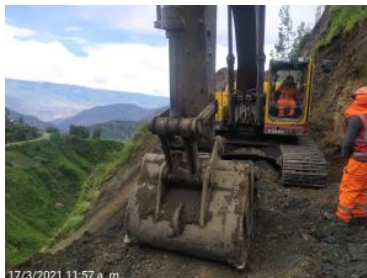
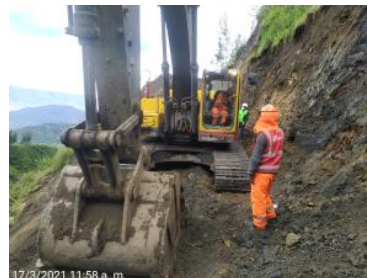
VERIFICACIÓN DE EQUIPO DE EXCAVADORA SOBRE ORUGA EN CORTE DE  
BANQUETA N°5 UBICADO EN EL KM 7+890- KM 7+910.

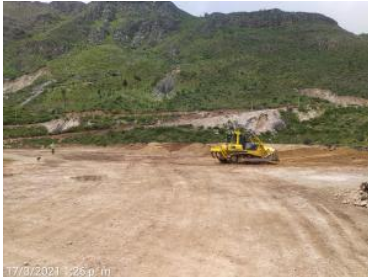
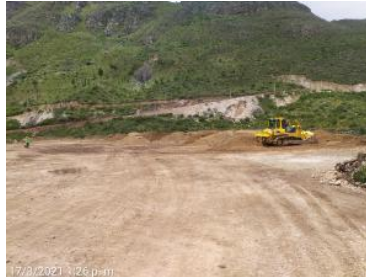
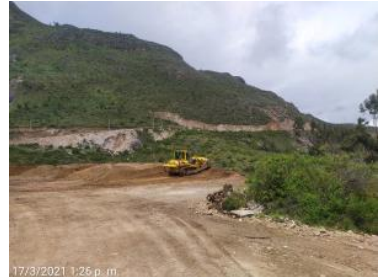
EXTENDIDO DE MATERIAL PARA LA CONFORMACIÓN DE LA PLATAFORMA EN EL DME 1 HUACHASPINA (APROBADA EN EL ADICIONAL N° 01) UBICADO A -6.7 KM DEL INICIO DEL TRAMO.

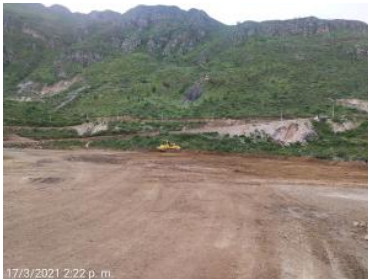
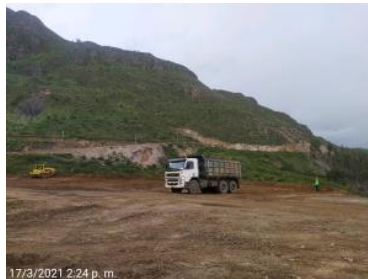
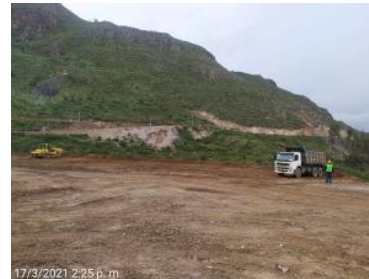
CONFORMACIÓN DE LA PLATAFORMA EN EL DME 1 HUACHASPINA (APROBADA  
EN EL ADICIONAL N° 01) UBICADO A -6.7 KM DEL INCIO DEL TRAMO.

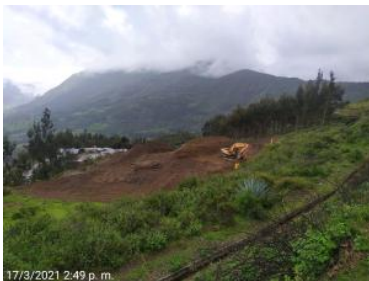
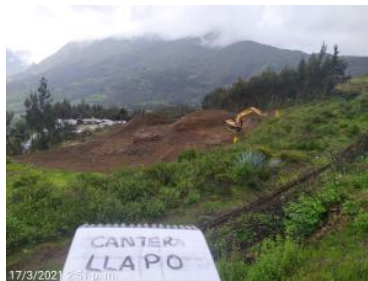
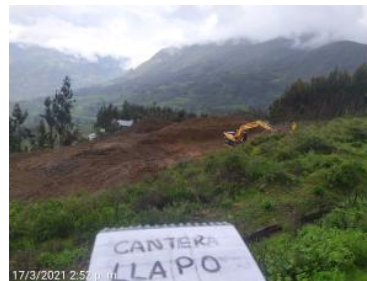
DESBROCE DE MATERIAL ORGANICO EN CANTERA LLAPO UBICADA A -0.63 KM  
DEL INICIO DE TRAMO.

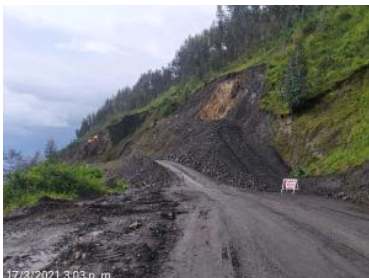
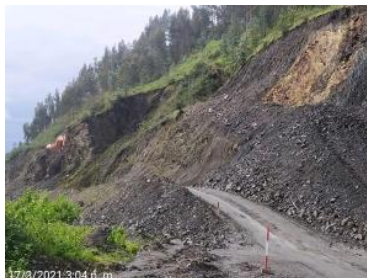
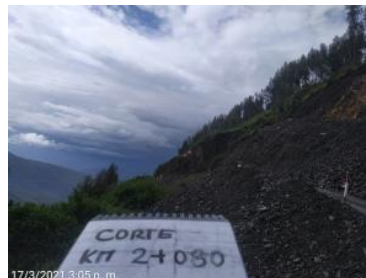
CORTE DE TALUD UBICADA EN EL KM 2+160.  
-EN ESTE FRENTE SOLO SE ESTA REALIZANDO CORTE.

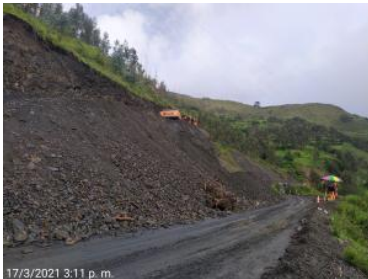
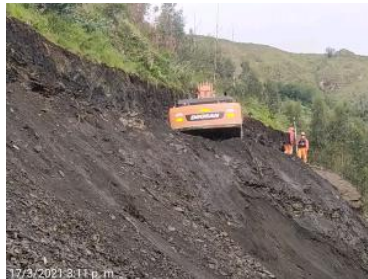
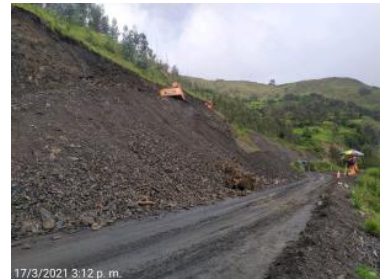
CONTROL TOPOGRÁFICO DE CORTE DE TALUD UBICADO EN EL KM 2+160.

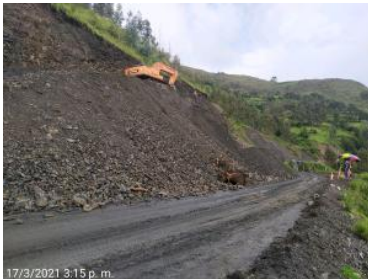
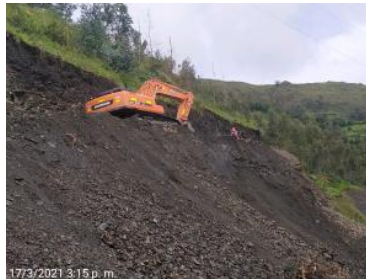
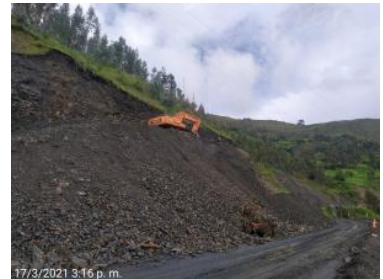
CORTE DE TALUD UBICADA EN EL KM 2+160.  
-EN ESTE FRENTE SOLO SE ESTA REALIZANDO CORTE.

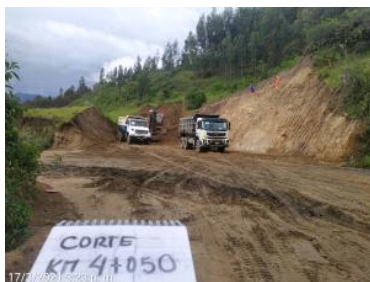
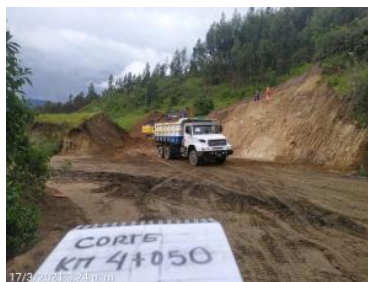
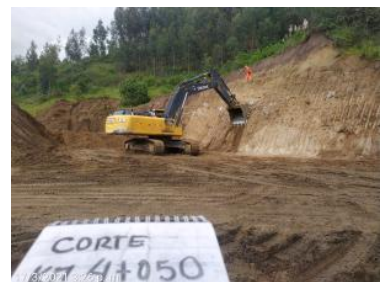
CORTE DE TALUD Y CARGUÍO UBICADO EN EL KM 4+050.

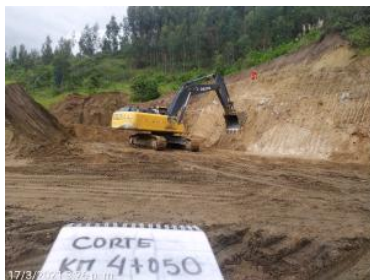
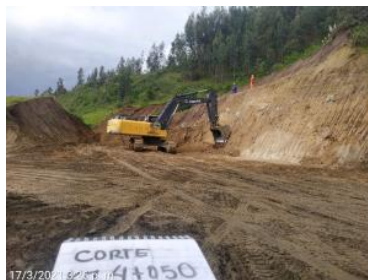
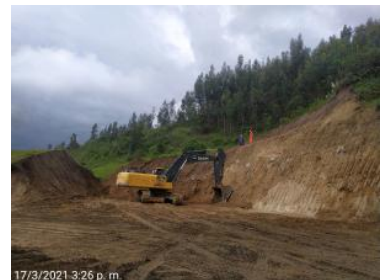
CORTE DE TALUD Y CARGUÍO UBICADO EN EL KM 4+050.

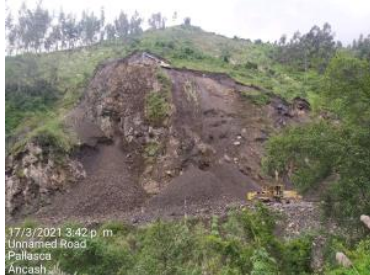
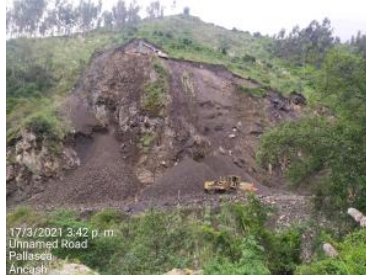
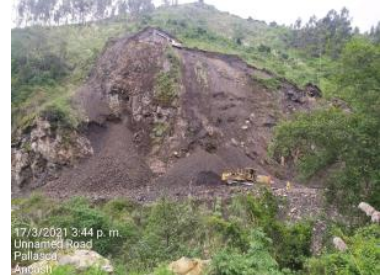
CORTE DE BANQUETA N°5 UBICADOS EN EL KM 7+890- KM 7+910.  
LIMPIEZA PARA DAR TRANSITABILIDAD

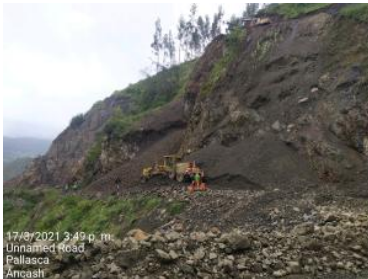
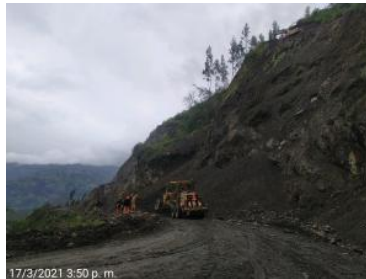
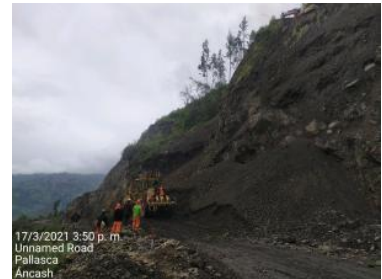
LIMPIEZA DE MATERIAL CORTADO DE LA BANQUETA N° 5 UBICADO EN EL KM  
7+890 PARA DAR TRANSITABILIDAD DE LA VIA.
