BITACORA ELECTRÓNICA DE OBRA

Confirma Bitacora: Si
Nro Informe: 80
Fecha Informe: 16-03-2021
Nombre De La Obra: Carretera Oyon - Ambo, Tramo I: Oyon - Desvío Cerro de Pasco
Personal Encargado: LUZMILA GUERRA MOTTA

MEJORAMIENTO DE LA CARRETERA OYON - AMBO TRAMO 1: OYON DV. CERRO DE PASCO

Panel Fotográfico de la Bitacora de Obras

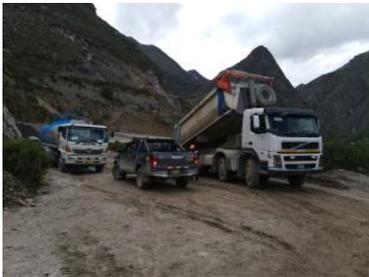
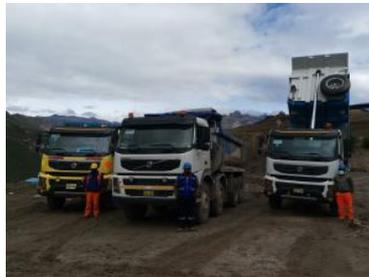
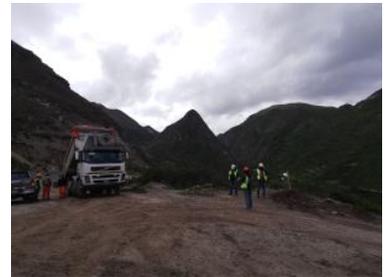
PROGRESIVA: KM 139+500
SUSPENSION TEMPORAL DE SERVICIO DE SEIS VOLQUETES DEBIDO A FALTA DE PAGOS POR PARTE DEL CVA

LOS SEÑORES CESAR ROMERO FALCÓN Y FÉLIX ARTEAGA PALACIN, REPRESENTANTES DE LAS EMPRESAS QUE ALQUILAN LOS VOLQUETES AL CVA, REFIEREN QUE ESTÁN SUSPENDIENDO SUS SERVICIOS DEBIDO A QUE EL CVA, ESTARÍA ADEUDANDO EN SUS PAGOS INCLUSO DESDE EL MES DE OCTUBRE -2020.

ES PRECISO INDICAR, QUE EN HORAS DE LA TARDE EL SERVICIO DE LOS VOLQUETES SE HABIA REESTABLECIDO.

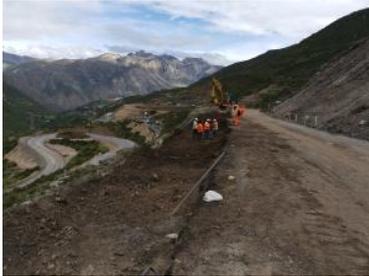
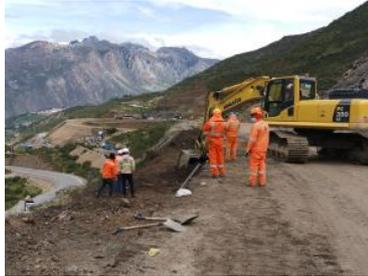
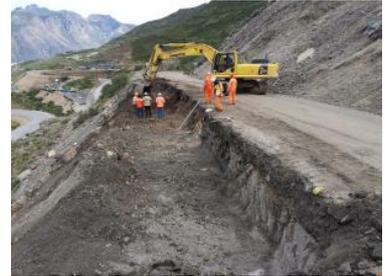
600.OBRAS DE ARTE Y DRENAJE
601.AEXCAVACIÓN NO CLASIFICADA PARA ESTRUCTURAS
PROGRESIVA: KM 140+064 AL KM 140+099

PERSONAL VERIFICADO EN CAMPO: 1 CAPATAZ, 1 OPERARIO, Y 2 OFICIAL
EQUIPOS VERIFICADOS EN CAMPO: 1 EXCAVADORA SOBRE ORUGAS CON OPERADOR
ACTIVIDADES VERIFICADAS POR PERSONAL DE CONTROL DE CALIDAD DEL CVA Y DEL CSO, SE SUGIERE EL CONTROL ADECUADO DE LOS PROCESOS CONSTRUCTIVOS POR PARTE DEL CSO, A FIN DE GARANTIZAR LA CALIDAD Y DURABILIDAD DE LA OBRA.
CLIMA: AL MOMENTO DE LA INSPECCION VISUAL, SIN PRECIPITACIONES PLUVIALES.

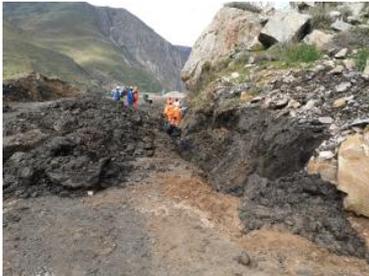
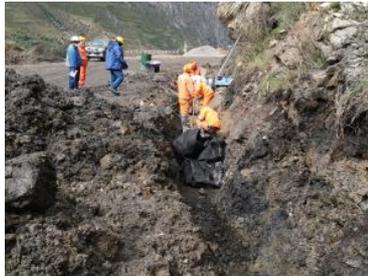
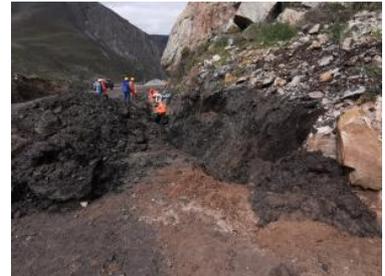
- 600.0OBRAS DE ARTE Y DRENAJE
- 601.AEXCAVACIÓN NO CLASIFICADA PARA ESTRUCTURAS
- 605.ARELLENO PARA ESTRUCTURAS
- 605.BMATERIAL FILTRANTE
- 625.ASUBDREN TIPO I
- 649.ETUBERÍA RÍGIDA PERFORADA (6")
- 649.E1TUBERÍA RIGIDA NO PERFORADA (6")
- 650.HGEOTEXTIL NO TEJIDO CIASE 2

PROGRESIVA: KM 145+380 - KM 145+400

PERSONAL VERIFICADO EN CAMPO: 1 CAPATAZ, 1 OFICIAL, 5 PEÓN Y 2 VIGÍA
 EQUIPOS VERIFICADOS EN CAMPO: 1 RETROEXCAVADORA CON OPERADOR, ADEMÁS, DE 2 VIBRO PISÓN.
 ACTIVIDADES VERIFICADAS POR PERSONAL TÉCNICO Y AUXILIAR DEL CVA Y DEL CSO. SE SUGIERE EL CONTROL ADECUADO DE LOS PROCESOS CONSTRUCTIVOS POR PARTE DEL CSO (ANCHOS DE EXCAVACION Y POSTERIORES ACTIVIDADES RELACIONADAS A RELLENOS, ENTRE OTROS), A FIN DE GARANTIZAR LA CALIDAD Y DURABILIDAD DE LA OBRA.
 CLIMA: AL MOMENTO DE LA INSPECCION VISUAL, SIN PRECIPITACIONES PLUVIALES, SIN EMBARGO, SE APRECIA QUE EL ÁREA CIRCUNDANTE SE ENCUENTRA HÚMEDA.

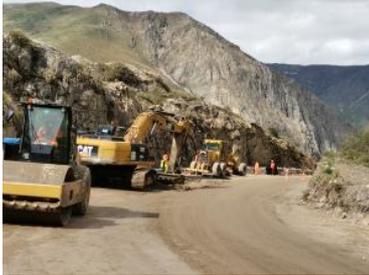
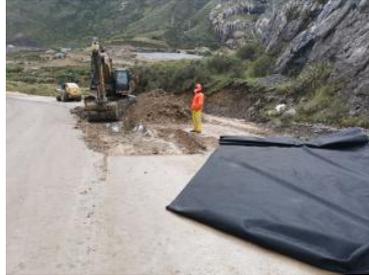
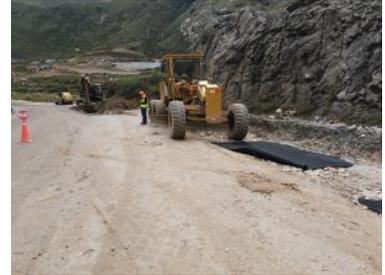
220. BMEJORAMIENTO DE SUBRASANTE CON MATERIAL DE CANTERA

PROGRESIVA: KM 145+500 AL KM 145+820

ACTIVIDADES VERIFICADAS POR PERSONAL PROFESIONAL, TÉCNICO Y AUXILIAR DEL CVA Y POR PERSONAL TÉCNICO Y AUXILIAR DEL CSO. SE SUGIERE EL CONTROL ADECUADO DE LOS PROCESOS CONSTRUCTIVOS POR PARTE DEL CSO, A FIN DE GARANTIZAR LA CALIDAD Y DURABILIDAD DE LA OBRA.

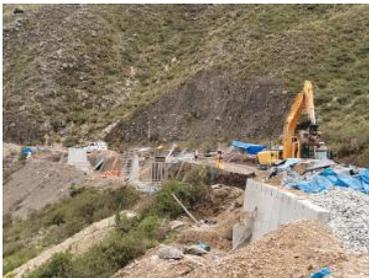
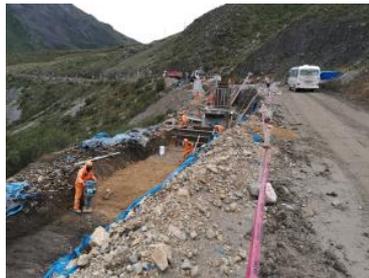
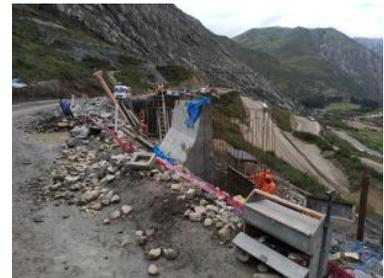
- 600.0OBRAS DE ARTE Y DRENAJE
- 601.AEXCAVACIÓN NO CLASIFICADA PARA ESTRUCTURAS
- 610.E1CONCRETO CICLOPEO (F'C = 175 KG/CM2 + 30%PM)
- 610.HCONCRETO CLASE H (F'C = 100 KG/CM2)
- 612.AENCOFRADO Y DEENCOFRADO PARA OBRAS DE ARTE
- 615.AACERO DE REFUERZO F'Y =4200 KG/CM2
- 649.ATUBO DE PVC-SAP CLASE 10, D=1"
- 649.BTUBO DE PVC-SAP CLASE 10, D=2"
- 649.F1TUBO DE PVC-SAP CLASE 10, D=4" S/PERFORACIÓN

PROGRESIVA: KM 147+628 AL KM 147+752

PERSONAL VERIFICADO EN CAMPO: 1 CAPATAZ, 4 OPERARIO, 5 OFICIAL, 1 PEÓN Y 2 VIGÍA
 EQUIPOS VERIFICADOS EN CAMPO: 1 EXCAVADORA NEUMÁTICA CON OPERADOR, ADEMÁS, DE 1 VIBRADOR DE CONCRETO Y 1 VIBRO PISÓN
 ACTIVIDADES VERIFICADAS POR PERSONAL PROFESIONAL, TÉCNICO Y AUXILIAR DEL CVA Y POR PERSONAL TÉCNICO Y AUXILIAR DEL CSO. SE SUGIERE EL CONTROL ADECUADO DE LOS PROCESOS CONSTRUCTIVOS POR PARTE DEL CSO, A FIN DE GARANTIZAR LA CALIDAD Y DURABILIDAD DE LA OBRA.
 CLIMA: AL MOMENTO DE LA INSPECCION VISUAL, SIN PRECIPITACIONES PLUVIALES.

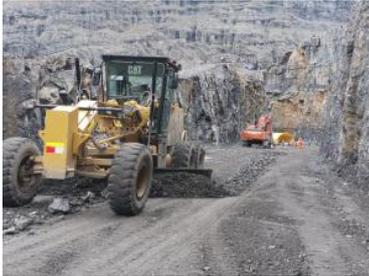
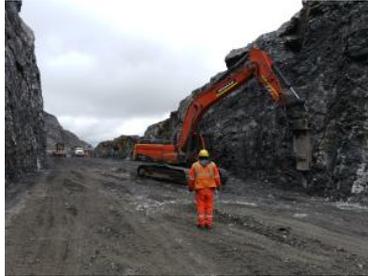
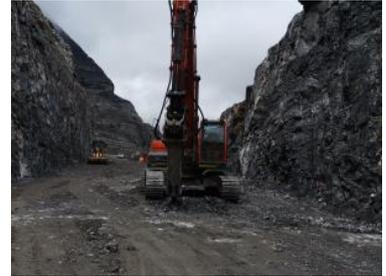
Actividades:
200.0MOVIMIENTO DE TIERRAS
207.APERFILADO Y COMPACTADO EN ZONA DE CORTE

PROGRESIVA: KM 166+100 AL KM 166+200

CDescripcion _____:
PERSONAL APROXIMADO VERIFICADO EN CAMPO: 1 CAPATAZ, 1 OPERARIO Y 1 OFICIAL

6 EQUIPOS APROXIMADOS VERIFICADOS EN CAMPO: 1 MARTILLO HIDRÁULICO SOBRE ORUGA, 1 MOTONIVELADORA Y 1 RODILLO CON SUS RESPECTIVOS OPERADORES.

CLIMA: AL MOMENTO DE LA INSPECCION VISUAL SE INICIA PROCESO DE LLUVIAS ACOMPAÑADO DE NEVADA.

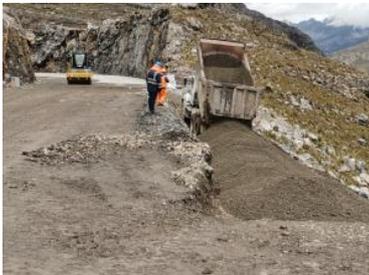
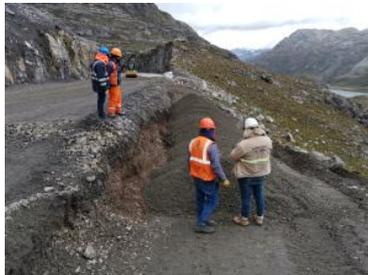
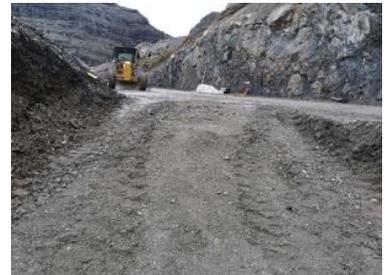
200.0MOVIMIENTO DE TIERRAS
210. ACONFORMACIÓN DE TERRAPLENES
700.0TRANSPORTES
700. ATRANSPORTE DE MATERIAL PROVENIENTE DE CANTERA PARA D<= 1 KM
700.BTRANSPORTE DE MATERIAL PROVENIENTE DE CANTERA PARA D> 1 KM

PROGRESIVA: KM 165+800 AL KM 165+840

PERSONAL APROXIMADO VERIFICADO EN CAMPO: 1 CAPATAZ Y 2 PERSONAL DE PISO
EQUIPOS APROXIMADOS VERIFICADOS EN CAMPO: 1 MOTONIVELADORA, 1 RODILLO y 4 VOLQUETES CON SUS RESPECTIVOS OPERADORES.
ACTIVIDADES VERIFICADAS POR PERSONAL PROFESIONAL, TÉCNICO Y AUXILIAR DEL CVA Y PERSONAL TÉCNICO Y AUXILIAR DEL CSO. SE SUGIERE EL CONTROL ADECUADO DE LOS PROCESOS CONSTRUCTIVOS POR PARTE DEL CSO, A FIN DE GARANTIZAR LA CALIDAD Y DURABILIDAD DE LA OBRA

CLIMA: AL MOMENTO DE LA INSPECCION VISUAL SE INICIA PROCESO DE LLUVIAS ACOMPAÑADO DE NEVADA.

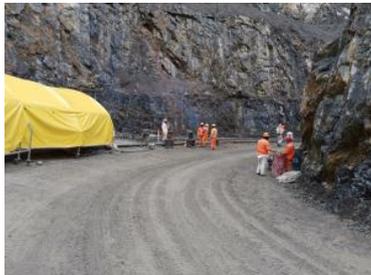
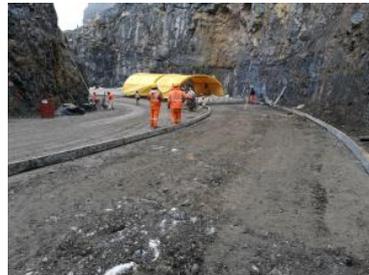
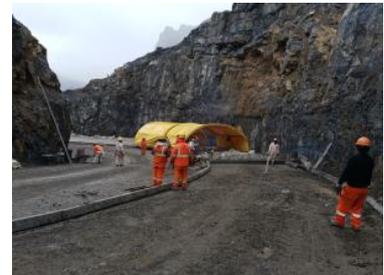
303.BBASE DE CONCRETO HIDRÁULICO F'C=85 KG/CM2

PROGRESIVA: KM 166+055 AL KM 166+100

ACTIVIDADES VERIFICADAS POR PERSONAL PROFESIONAL, TÉCNICO Y AUXILIAR DEL CVA Y POR PERSONAL TÉCNICO Y AUXILIAR DEL CSO. SE SUGIERE EL CONTROL ADECUADO DE LOS PROCESOS CONSTRUCTIVOS POR PARTE DEL CSO, A FIN DE GARANTIZAR LA CALIDAD Y DURABILIDAD DE LA OBRA.

SE TOMA CONOCIMIENTO QUE EL CONCRETO SE ESTA TRANSPORTANDO.

CLIMA: AL MOMENTO DE LA INSPECCION VISUAL SE INICIA PROCESO DE LLUVIAS ACOMPAÑADO DE NEVADA.

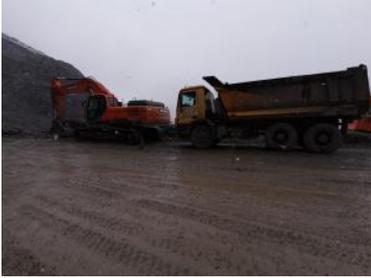
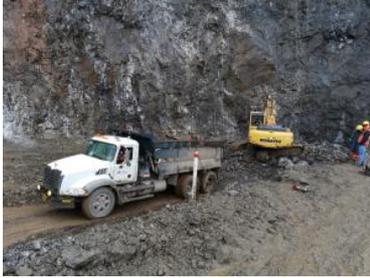
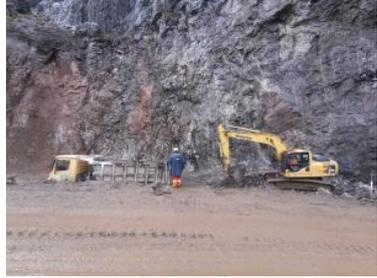
Actividades:
200.0MOVIMIENTO DE TIERRAS
205.CEXCAVACIÓN EN EXPLANACIONES EN ROCA FIJA
700.0TRANSPORTES
700.GTRANSPORTE DE ELIMINACIÓN DE MATERIAL A DME PARA D<= 1 KM
700. HTRANSPORTE DE ELIMINACIÓN DE MATERIAL A DME PARA D> 1 KM

PROGRESIVA: KM 166+800

CDescripcion _____:
PERSONAL APROXIMADO VERIFICADO EN CAMPO: 1 AYUDANTE Y 1 VIGIA
EQUIPOS APROXIMADOS VERIFICADOS EN CAMPO: 1 EXCAVADORA SOBRE ORUGA, 1 MARTILLO HIDRAULICO SOBRE ORUGA Y 3 VOLQUETES CON SUS RESPECTIVOS OPERADORES.
SE REALIZAN ACTIVIDADES DE CARGUIO Y ELIMINACION DE MATERIAL PRODUCTO DE EXCAVACION EN ROCA FIJA (VOLADURA DE ROCAS) REALIZADA ANTERIORMENTE.
CLIMA: AL MOMENTO DE LA INSPECCION VISUAL, PRESENCIA DE LLUVIAS ACOMPAÑADA DE GRANIZO EN EL ÁMBITO DEL KM 166+100

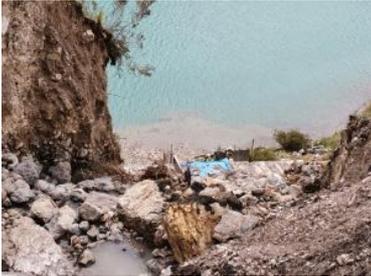
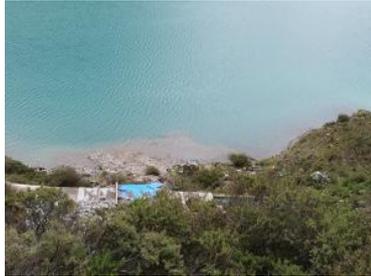
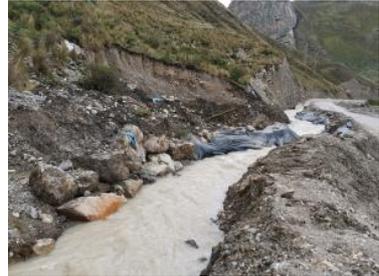
De la descarga de agua en el km 150+860, que atraviesa zonas de canal natural (de tierra) y de canal de concreto, se cuenta con una estructura provisional construida (tipo dique) entre el km 149+620 al km 149+600 aproximadamente, el cual, ha cedido probablemente en horas de la madrugada, por lo que, pese a las constantes esfuerzos que realiza el CVA a fin de mitigar dichos eventos, parte del agua aparentemente contaminada está siendo evacuada a la laguna patón, lo cual, podría causar contaminación en la laguna. Por lo que, se sugiere a evaluación correspondiente por parte de la supervisión de obra.

Actividades:
POSIBLE CONTAMINACION AMBIENTAL
PROGRESIVA: KM 149+610

CDescripcion _____:
DE LA DESCARGA DE AGUA EN EL KM 150+860, QUE ATRAVIESA ZONAS DE CANAL NATURAL (DE TIERRA) Y DE CANAL DE CONCRETO, SE CUENTA CON UNA ESTRUCTURA PROVISIONAL CONSTRUIDA (TIPO DIQUE) ENTRE EL KM 149+620 AL KM 149+600 APROXIMADAMENTE, EL CUAL, HA CEDIDO PROBABLEMENTE EN HORAS DE LA MADRUGA, POR LO QUE, PESE A LAS CONSTANTES ESFUERZOS QUE REALIZA EL CVA A FIN DE MITIGAR DICHOS EVENTOS, PARTE DEL AGUA APARENTEMENTE CONTAMINADA ESTÁ SIENDO EVACUADA A LA LAGUNA PATÓN, LO CUAL, PODRÍA CAUSAR CONTAMINACIÓN EN LA LAGUNA. POR LO QUE, SE SUGIERE A EVALUACIÓN CORRESPONDIENTE POR PARTE DE LA SUPERVISIÓN DE OBRA.

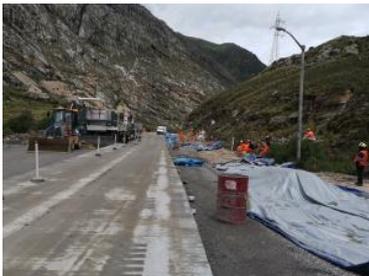
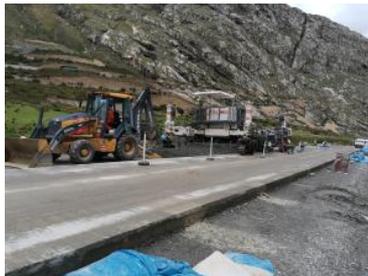
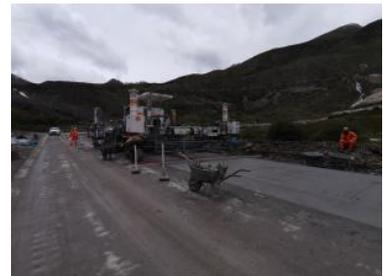
- 500.PAVIMENTO DE CONCRETO HIDRAULICO
- 501. APAVIMENTO DE CONCRETO HIDRÁULICO S'C=45 KG/CM2 (PAVIMENTADORA)
- 502. AACERO LONGITUDINAL (BARRA DE AMARRE)
- 502. BACERO TRANSVERSAL (PASA JUNTA)
- 502.CCANASTILLAS
- 503.AJUNTAS DE CONSTRUCCIÓN DE CONCRETO HIDRÁULICO
- 503. BJUNTAS DE CONTRACCIÓN DE CONCRETO HIDRÁULICO
- 503.CJUNTAS DE EXPANSIÓN
- 612.CENCOFRADO Y DESENCOFRADO PARA PAVIMENTOS

PROGRESIVA: KM 145+950 AL KM 146+000

PERSONAL VERIFICADO EN CAMPO: 1 CAPATAZ, 16 OPERARIO, 10 OFICIAL, 4 PEÓN, 2 VIGÍA Y 1 CUADRILLA DE TOPOGRAFÍA DE FORMA PERMANENTE CONFORMADA POR UN TOPOGRAFO Y 4 AYUDANTES.
 EQUIPOS VERIFICADOS EN CAMPO: 1 PAVIMENTADORA, 1 RETRO EXCAVADORA Y 6 VOLQUETES CON SUS RESPECTIVOS OPERADORES.
 ACTIVIDADES VERIFICADAS POR PERSONAL PROFESIONAL, TÉCNICO Y AUXILIAR DEL CVA Y PERSONAL TÉCNICO Y AUXILIAR DEL CSO. SE SUGIERE EL CONTROL ADECUADO DE LOS PROCESOS CONSTRUCTIVOS POR PARTE DEL CSO, A FIN DE GARANTIZAR LA CALIDAD Y DURABILIDAD DE LA OBRA.
 SE VERIFICA QUE, LOS EQUIPOS PARA ENSAYOS DE CAMPO SON DE PROPIEDAD DEL CONTRATISTA, POR LO CUAL, SE SUGIERE QUE LA SUPERVISIÓN DE OBRA TAMBIÉN PUDIERA UTILIZAR SUS EQUIPOS PARA LOS DIFERENTES ENSAYOS EN CAMPO YA SEA DE SUELOS, Y/O DE CONCRETO. ADEMÁS, TAMBIÉN SE VERIFICA QUE ÚNICAMENTE EL CONTRATISTA VIENE TOMANDO TESTIGOS DE CONCRETO PARA LOS CONTROLES DE CALIDAD CORRESPONDIENTES, POR LO QUE, SE SUGIERE QUE LA SUPERVISIÓN DE OBRA PUDIERA TAMBIÉN TOMAR SUS PROPIAS MUESTRAS PARA LOS ENSAYOS CORRESPONDIENTES EN EL MARCO DEL CONTRATO N° 007-2018-MTC/20.

CLIMA: AL MOMENTO DE LA INSPECCION VISUAL, SIN PRECIPITACIONES PLUVIALES, SIN EMBARGO, SE TOMA CONOCIMIENTO QUE EN HORAS PREVIAS SE HABRÍA TENIDO PRÉCIPITACIONES PLUVIALES ACOMPAÑADAS DE GRANIZADA..
