## BITACORA ELECTRÓNICA DE OBRA

| Confirma Bitacora: Si | Nro Informe: 81 | Fecha Informe: 17-03-2021 | Nombre De La Obra: Carretera Oyon - Ambo, Tramo I: Oyon - Desvío Cerro de Pasco | Personal Encargado: LUZMILA GUERRA MOTTA |

MEJORAMIENTO DE LA CARRETERA OYON - AMBO TRAMO 1: OYON DV. CERRO DE PASCO

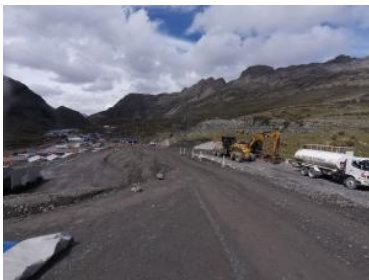
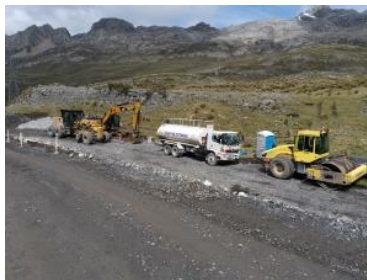
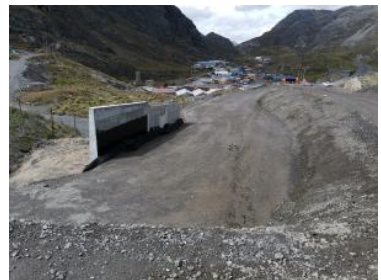
PROGRESIVA: KM 161+652 al km 161+705  
VARIANTE 2

PERSONAL APROXIMADO VERIFICADO EN CAMPO: 1 CAPATAZ, 1 OPERARIO, 1 OFICIAL Y 1 VIGÍA,  
EQUIPOS APROXIMADOS VERIFICADOS EN CAMPO: 1 MOTONIVELADORA, 1 RÓDILLO, 1 CAMION CISTERNA DE AGUA CON SUS RESPECTIVOS OPERADORES  
SE VIENE REALIZANDO EL RELLENO EN ESTRUCTURAS MURO DE CONTENCIÓN Y CONFORMACIÓN DE TERRAPLÉN DE FORMA PARALELA, DEBIDO AL ANCHO REQUERIDO PARA LLEGAR AL NIVEL DE LA SUB RASANTE.  
SE TOMA CONOCIMIENTO, QUE LAS ACTIVIDADES Y EQUIPOS DESCRITOS ESTARÍAN EN STANDBY DEBIDO A LA SATURACIÓN DEL TERRENO POR LAS LLUVIAS, ADEMÁS ESTARÍA PENDIENTE EL ABASTECIMIENTO DE COMBUSTIBLE PARA LOS EQUIPOS.  
SE APRECIA TAMBIÉN 1 EXCAVADORA SOBRE ORUGAS Y 1 CAMION CISTERNA DE AGUA EN ESTE TRAMO INOPERATIVOS, TOMÁNDOSE CONOCIMIENTO QUE ELLO SE DEBERÍA A LA SUSTRACCIÓN DE LAS MEMORIAS DE DICHOS EQUIPOS.  
CLIMA: AL MOMENTO DE LA INSPECCIÓN VISUAL, NO SE APRECIAN PRECIPITACIONES PLUVIALES, POR ESPACIOS DE TIEMPO LUZ SOLAR Y OTROS NUBLADO.

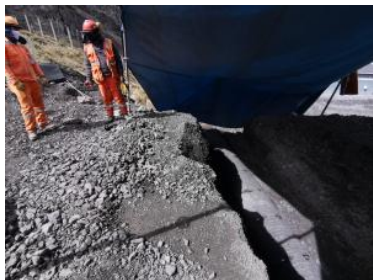
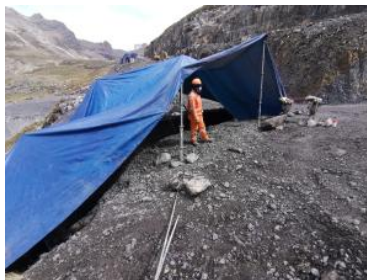
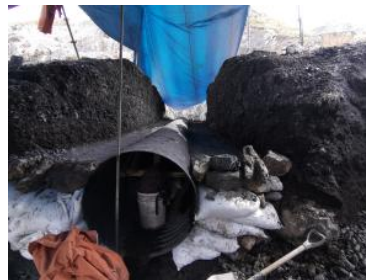
600.0OBRAS DE ARTE Y DRENAJE  
605.ARELLENO PARA ESTRUCTURASPROGRESIVA: KM 161+875 (ALCANTARILLA TIPO TMC D=36")  
VARIANTE 2

PERSONAL APROXIMADO VERIFICADO EN CAMPO: 1 OPERARIO, 1 OFICIAL Y 1 PEÓN

EQUIPOS APROXIMADOS VERIFICADOS EN CAMPO: 1 MINICARGADOR Y 1 VIBRO PISÓN.

SE TOMA CONOCIMIENTO QUE LAS ACTIVIDADES SERÁN SUSPENDIDAS POR ESPACIO DE UNAS HORAS, DEBIDO A POSIBLE SATURACIÓN DEL TERRENO.

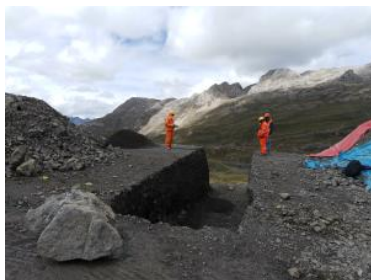
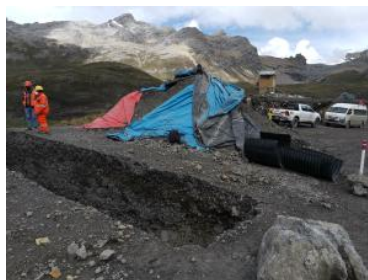
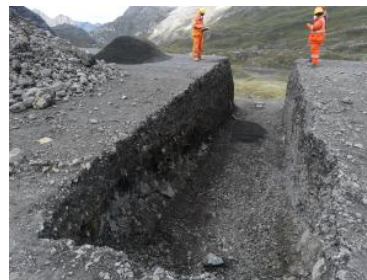
PROGRESIVA: KM 162+410 (ALCANTARILLA TIPO TMC D=36")

SE TOMA CONOCIMIENTO, QUE SE ESTARÍA A LA ESPERA DE LA LIBERACIÓN DEL ÁREA DE TRABAJO POR PARTE DE LA SUPERVISIÓN PARA PROCEDER CON LA INSTALACIÓN DE LA TUBERÍA.

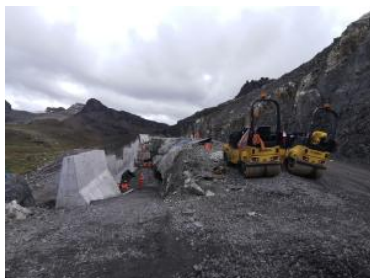
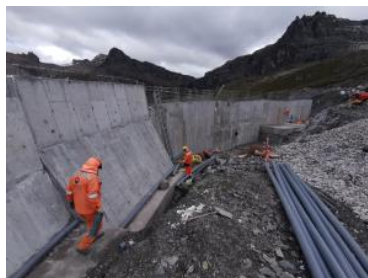
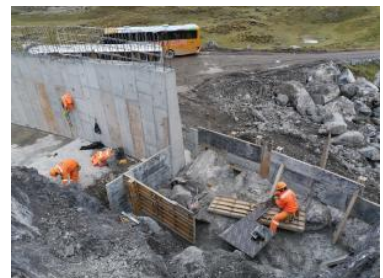
PROGRESIVA: KM 162+180 AL KM 162+268  
VARIANTE 2

PERSONAL APROXIMADO VERIFICADO EN CAMPO: 1 CAPATAZ, 4 OPERARIO, 3 OFICIAL Y 4 PEON  
EQUIPOS APROXIMADOS VERIFICADOS EN CAMPO: 1 RETROEXCAVADORA, 2 RÓDILLO BERMERO Y 1 MINICARGADOR  
ACTIVIDADES VERIFICADAS POR PERSONAL TÉCNICO DE LA EMPRESA CESEL – SUPERVISOR DE OBRA. SE SUGIERE EL CONTROL ADECUADO DE LOS PROCESOS CONSTRUCTIVOS POR PARTE DEL CSO, A FIN DE GARANTIZAR LA CALIDAD Y DURABILIDAD DE LA OBRA.  
SE SUGIERE MEJORAR LAS CONDICIONES DE SEGURIDAD Y SALUD EN EL FRENTE DE TRABAJO, ENTRE OTROS, DELIMITANDO LAS ÁREAS DE CIRCULACIÓN PEATONAL A FIN DE EVITAR INCIDENTES Y/O ACCIDENTES EN OBRA.  
CLIMA: AL MOMENTO DE LA INSPECCIÓN VISUAL, NO SE APRECIAN PRECIPITACIONES PLUVIALES, POR ESPACIOS DE TIEMPO LUZ SOLAR Y OTROS NUBLADO.

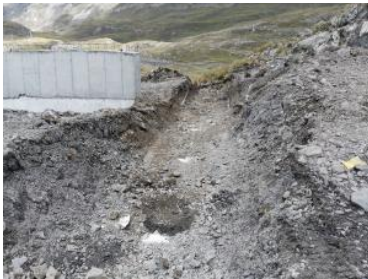
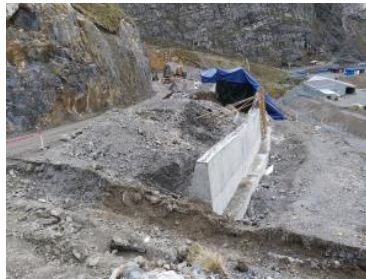
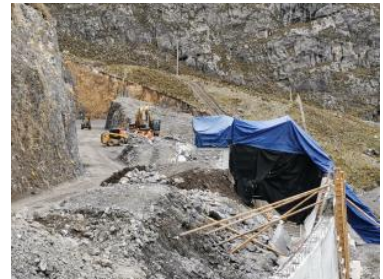
PROGRESIVA: KM 162+052 AL KM 162+118 Y KM 162+120, MURO DE CONTENCIÓN Y ALCANTARILLA TMC RESPECTIVAMENTE VARIANTE 2

SE TOMA CONOCIMIENTO QUE, EL DÍA DE HOY NO SE REALIZARÍAN ACTIVIDADES DE EJECUCIÓN FÍSICA EN EL MURO DE CONTENCIÓN EN EL KM 162+052 AL KM 162+118, DEBIDO A QUE SE ESTARÍA A LA ESPERA DEL CUMPLIMIENTO DEL PLAZO POSTERIOR AL VACIADO DE CONCRETO, PARA PROCEDER CON LOS DESENCOFRADOS RESPECTIVOS.

DE LA MISMA FORMA, SE ESTARÍA A LA ESPERA DE LA LIBERACIÓN DEL PROCESO DE EXCAVACIÓN PARA ALCANTARILLA TMC EN EL KM 162+120 A FIN DE CONTINUAR SU EJECUCION.

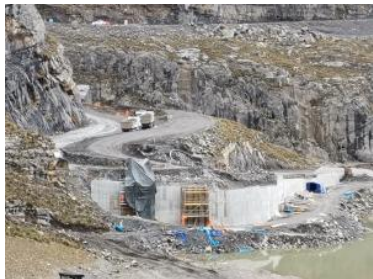
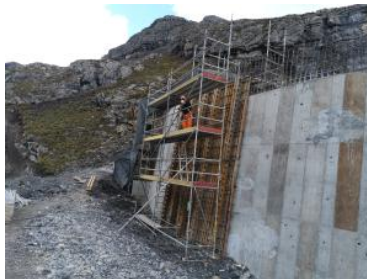
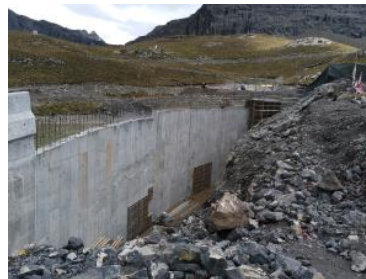
PROGRESIVA: KM 162+767 AL KM 162+875

PERSONAL APROXIMADO VERIFICADO EN CAMPO: 3 OPERARIO y 4 OFICIAL  
EQUIPOS APROXIMADOS VERIFICADOS EN CAMPO: NINGUNOCLIMA: AL MOMENTO DE LA INSPECCIÓN VISUAL, NO SE APRECIAN  
PRECIPITACIONES PLUVIALES, POR ESPACIOS DE TIEMPO LUZ SOLAR Y OTROS  
NUBLADO.

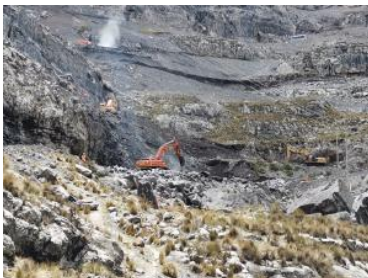
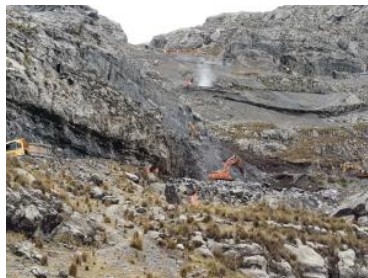
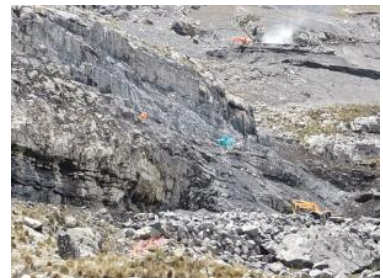
PROGRESIVA: KM 162+900 AL KM 163+100

PERSONAL APROXIMADO VERIFICADO EN CAMPO: 1 CAPATAZ, 4 PERFORISTAS,  
2 PERSONAL DE PISO Y 4 VIGÍA

EQUIPOS APROXIMADOS VERIFICADOS EN CAMPO: 2 EXCAVADORA SOBRE  
ORUGA (DE LAS CUALES, 1 INOPERATIVA QUE SERÍA POR  
DESABASTECIMIENTO DE COMBUSTIBLE), 1 MARTILLO HIDRÁULICO SOBRE  
ORUGA, 1 ROCK DRILL, 1 TRACTOR SOBRE ORUGA Y 6 VOLQUETES CON SUS  
RESPECTIVOS OPERADORES.CLIMA: AL MOMENTO DE LA INSPECCIÓN VISUAL, NO SE APRECIAN  
PRECIPITACIONES PLUVIALES, POR ESPACIOS DE TIEMPO LUZ SOLAR Y OTROS  
NUBLADO.

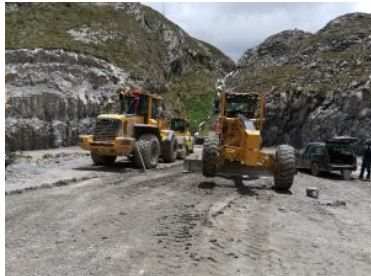
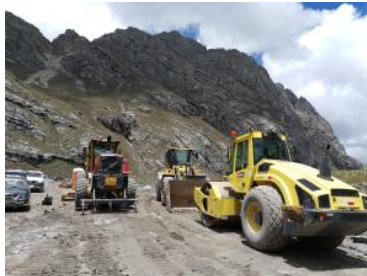
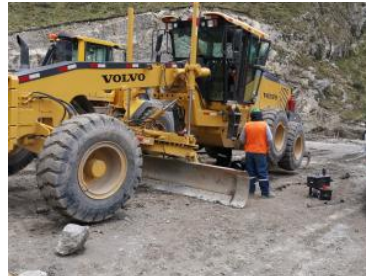
PROGRESIVA: KM 155+380  
MAQUINARIA EN STANDBY

EN EL KM 155+380 APROXIMADAMENTE DE LA VIA PRINCIPAL, SE VERIFICA LOS SIGUIENTES EQUIPOS: 1 MOTONIVELADORA, 1 RODILLO Y 1 CARGADOR FRONTAL, LOS CUALES SE ENCUENTRAN EN STANDBY, DEBIDO A FALTA DE COMBUSTIBLE DE ACUERDO A COMUNICACIÓN REALIZADA POR EL OPERADOR DE LA MOTONIVELADORA.
