## BITACORA ELECTRÓNICA DE OBRA

Nro  
Inform  
e:  
82

Fecha Informe:  
18-03-2021

Nombre De La Obra:  
Carretera Oyon - Ambo,  
Tramo I: Oyon - Desvío Cerro  
de Pasco

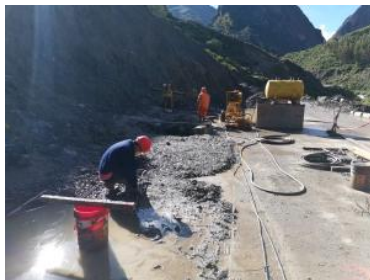
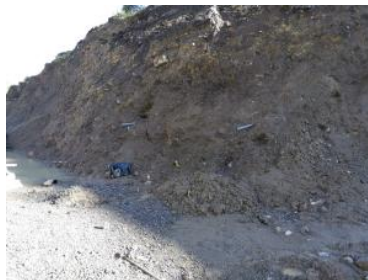
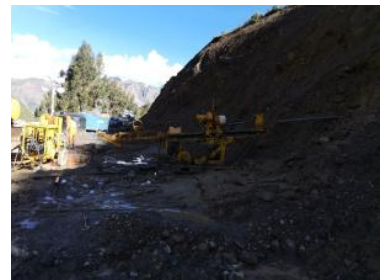
PROGRESIVA: KM 136+950 AL KM 136+970

SE VERIFICA QUE LAS ACTIVIDADES DE PERFORACIÓN HORIZONTAL E INSTALACIÓN DE SUBDREN HABRÍAN SIDO CONCLUIDAS. Y SE VIENEN REALIZANDO ACTIVIDADES DE DESMONTAJE DE EQUIPOS

SUGIRIÉNDOSE, SE PUDIERA CONCLUIR CON LAS PARTIDAS RESTANTES APROBADAS EN EL EXPEDIENTE DE PRESTACIÓN ADICIONAL DE OBRA N.º 02

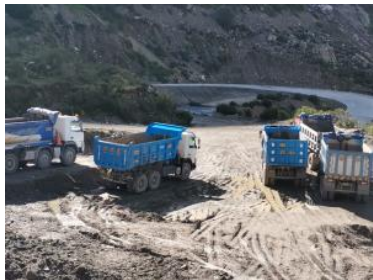
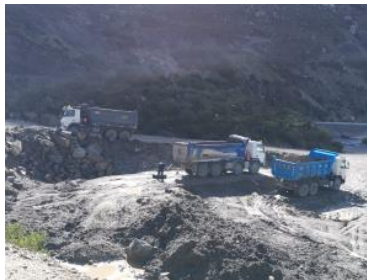
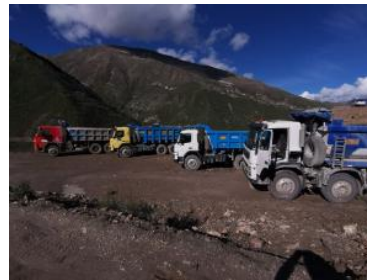
EN EL KM 139+500 APROXIMADAMENTE, SE VERIFICA LA CANTIDAD DE CINCO (5) VOLQUETES EN STANDBY, TOMÁNDOSE CONOCIMIENTO QUE ELLO SE DEBERÍA A LA FALTA DE COMBUSTIBLE, SIN EMBARGO, ES PRECISO INDICAR QUE, EN ESTE MISMO ESPACIO EL 16.03.2020 (BITÁCORA ELECTRÓNICA DE OBRA N.º 80, PANEL FOTOGRÁFICO N.º 1) SE TOMO CONOCIMIENTO DE FALTA DE PAGOS A PROVEEDORES DE SERVICIO DE ALQUILER DE VOLQUETES.

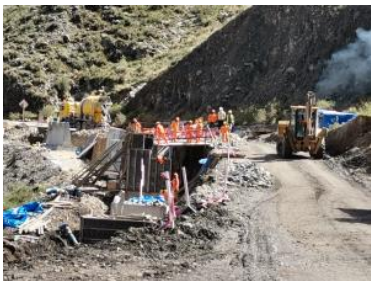
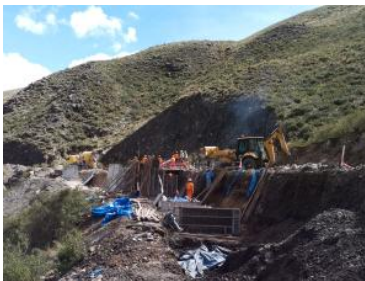
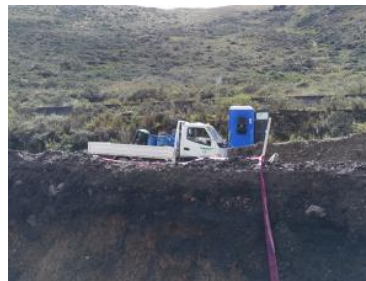
PROGRESIVA: KM 147+628 AL KM 147+752

ACTIVIDADES VERIFICADAS POR PERSONAL PROFESIONAL, TÉCNICO Y AUXILIAR DEL CVA Y POR PERSONAL TÉCNICO Y AUXILIAR DEL CSO. SE SUGIERE EL CONTROL ADECUADO DE LOS PROCESOS CONSTRUCTIVOS POR PARTE DEL CSO, A FIN DE GARANTIZAR LA CALIDAD Y DURABILIDAD DE LA OBRA.

SE SUGIERE MEJORAR LAS CONDICIONES DE SEGURIDAD Y SALUD, ENTRE OTROS, DELIMITANDO LAS ÁREAS DE CIRCULACIÓN PEATONAL A FIN DE EVITAR INCIDENTES Y/O ACCIDENTES EN OBRA, ASÍ COMO LA DISPOSICIÓN ADECUADA DE RESIDUOS A FIN DE DISMINUIR LA POSIBILIDAD DE CONTAMINACIÓN AMBIENTAL

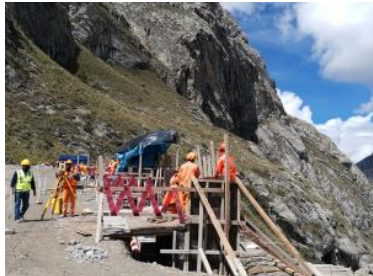
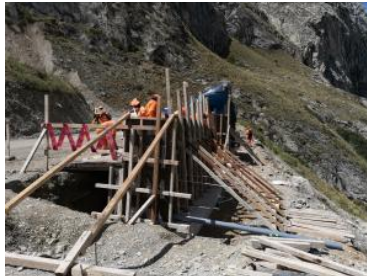
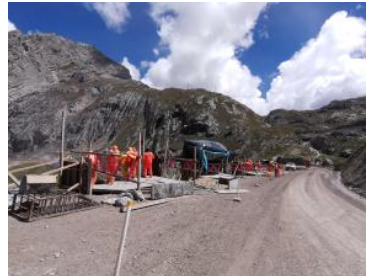
PROGRESIVA: KM 154+661 AL KM 154+686

ACTIVIDADES VERIFICADAS POR PERSONAL TÉCNICO Y AUXILIAR DEL CVA Y DEL CSO. SE SUGIERE EL CONTROL ADECUADO DE LOS PROCESOS CONSTRUCTIVOS POR PARTE DEL CSO, A FIN DE GARANTIZAR LA CALIDAD Y DURABILIDAD DE LA OBRA.

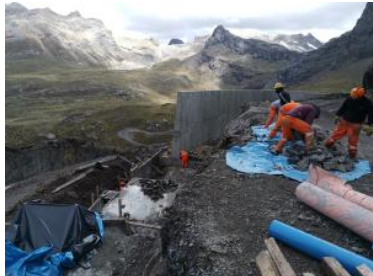
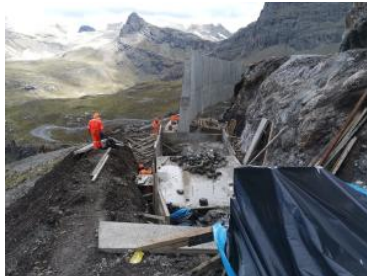
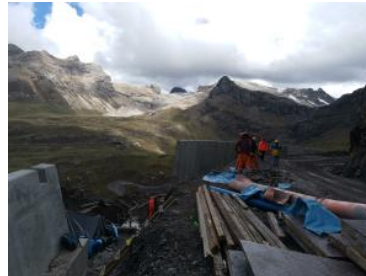
PROGRESIVA: KM 166+290 AL KM 166+345

ACTIVIDADES VERIFICADAS POR PERSONAL PROFESIONAL, TÉCNICO Y AUXILIAR DEL CVA Y POR PERSONAL TÉCNICO Y AUXILIAR DEL CSO. SE SUGIERE EL CONTROL ADECUADO DE LOS PROCESOS CONSTRUCTIVOS POR PARTE DEL CSO, A FIN DE GARANTIZAR LA CALIDAD Y DURABILIDAD DE LA OBRA.

SE TOMA CONOCIMIENTO QUE EN EL TRANSCURSO DEL DIA SE REALIZARA EL VERTIDO DE CONCRETO CICLOPEO EN CALZADURAS.

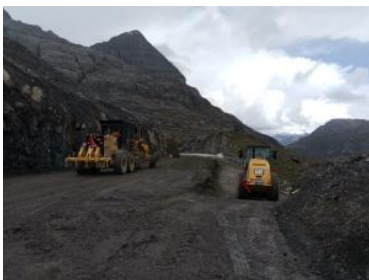
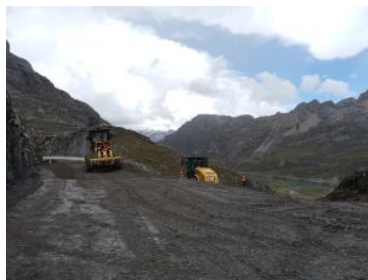
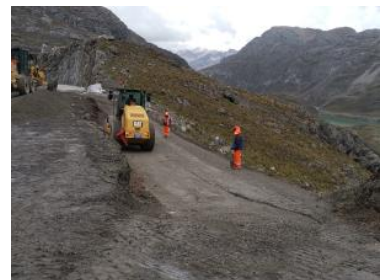
PROGRESIVA: KM 165+800 AL KM 165+840

EQUIPOS APROXIMADOS VERIFICADOS EN CAMPO: 1 MOTONIVELADORA Y 1 RODILLO CON SUS RESPECTIVOS OPERADORES, SE TOMA CONOCIMIENTO QUE SE ENCUENTRAN EN TRANSITO 4 VOLQUETES CON SUS RESPECTIVOS OPERADORES TRANSPORTANDO MATERIAL PARA LA CONFORMACION DEL TERRAPLEN.

ACTIVIDADES VERIFICADAS POR PERSONAL PROFESIONAL, TÉCNICO Y AUXILIAR DEL CVA Y PERSONAL TÉCNICO Y AUXILIAR DEL CSO. SE SUGIERE EL CONTROL ADECUADO DE LOS PROCESOS CONSTRUCTIVOS POR PARTE DEL CSO, A FIN DE GARANTIZAR LA CALIDAD Y DURABILIDAD DE LA OBRA

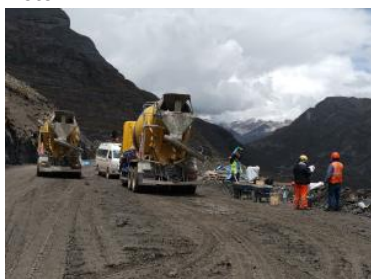
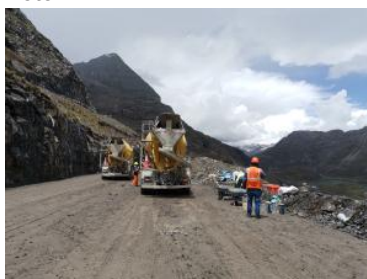
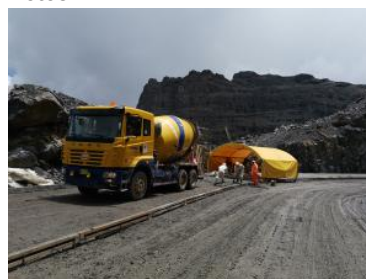
PROGRESIVA: KM 165+980 AL KM 166+090

ACTIVIDADES VERIFICADAS POR PERSONAL PROFESIONAL, TÉCNICO Y AUXILIAR DEL CVA Y POR PERSONAL TÉCNICO Y AUXILIAR DEL CSO. SE SUGIERE EL CONTROL ADECUADO DE LOS PROCESOS CONSTRUCTIVOS POR PARTE DEL CSO, A FIN DE GARANTIZAR LA CALIDAD Y DURABILIDAD DE LA OBRA.

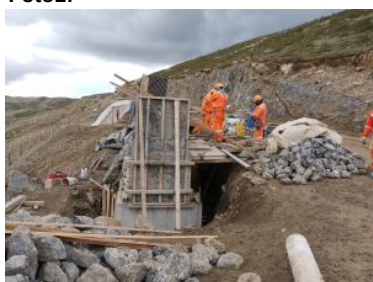
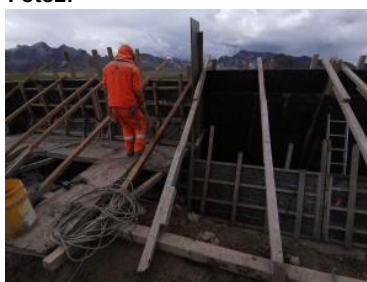
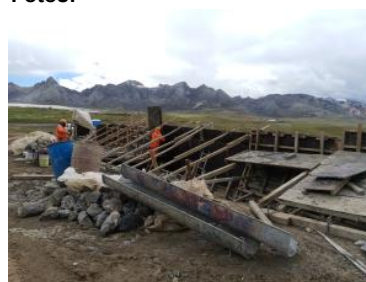
PROGRESIVA: KM 175+157 AL KM 175+197

ACTIVIDADES VERIFICADAS POR PERSONAL TÉCNICO Y AUXILIAR DEL CVA DEL CSO. SE SUGIERE EL CONTROL ADECUADO DE LOS PROCESOS CONSTRUCTIVOS POR PARTE DEL CSO, A FIN DE GARANTIZAR LA CALIDAD Y DURABILIDAD DE LA OBRA.

SE SUGIERE MEJORAR LAS CONDICIONES DE SEGURIDAD Y SALUD EN EL FRENTE DE TRABAJO, ENTRE OTROS, DELIMITANDO LAS ÁREAS DE CIRCULACIÓN PEATONAL A FIN DE EVITAR INCIDENTES Y/O ACCIDENTES EN OBRA, ASÍ COMO MEJORAR LA DISPOSICIÓN DE RESIDUOS, DISMINUYENDO LA POSIBILIDAD DE CONTAMINACIÓN AMBIENTAL

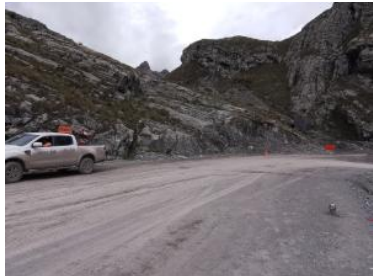
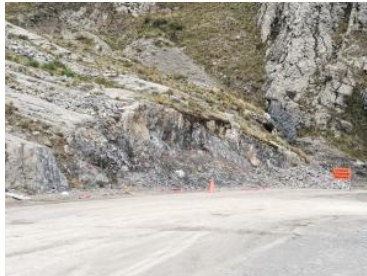
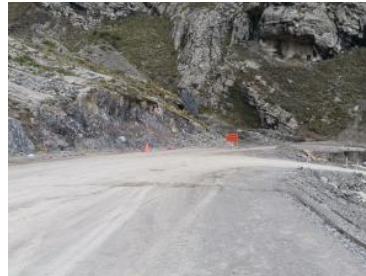
PROGRESIVA: KM 155+050 AL KM 155+070

VOLADURA DE ROCAS, VOLUMEN ESTIMADO 170.00 M3

LAS ACTIVIDADES SON EJECUTADAS POR LA EMPRESA "SIMSA", CONTRATADA PARA LAS ACTIVIDADES DE VOLADURA DE ROCAS Y QUE CUENTA CON LOS SIGUIENTES RECURSOS:
