## BITACORA ELECTRÓNICA DE OBRA

| Si | 78 | 19-03-2021 | Carretera Emp. Pe-1n J (Dv. Huancabamba) - Buenos Aires - Salitral - Dv. Canchaque - Emp. Pe-3n - Huancabamba, Tramo: Km. 71+600 - Huancabamba | Bances Nizama Eddy Wilmer |

INFORME DE CAMPO DEL 19/03/2021

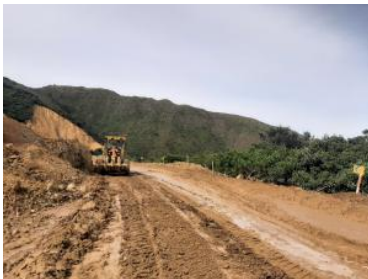
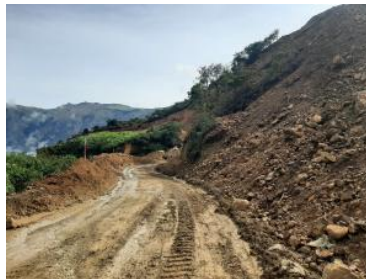
MANTENIMIENTO DE TRANSITO km. 107+300

**CDescripcion\_\_\_\_\_:**EQUIPOS:  
01 MOTONIVELADORA**Foto1:**

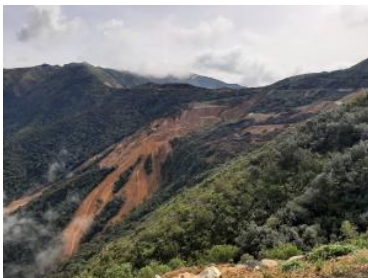
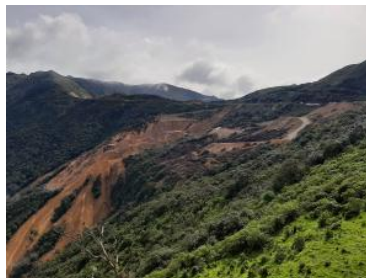
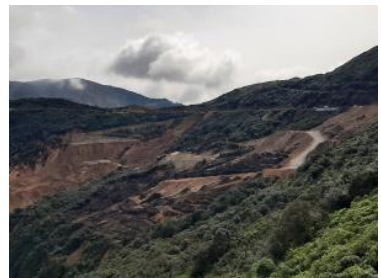
Crítico

**Actividades:**MONITOREO DEL DME KM. 111+000  
DESGLIZADO POR LLUVIAS TORRENCIALES**CDescripcion\_\_\_\_\_:****Foto1:**

AGILIZAR EL ADICIONAL N°04, NUEVOS DMEs. Y

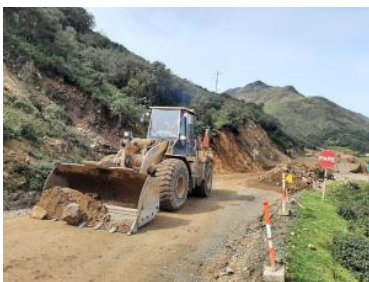
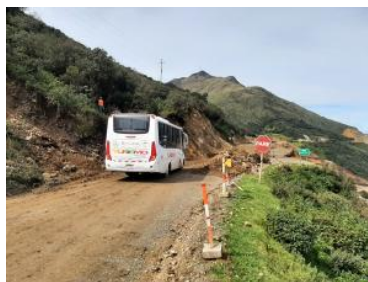
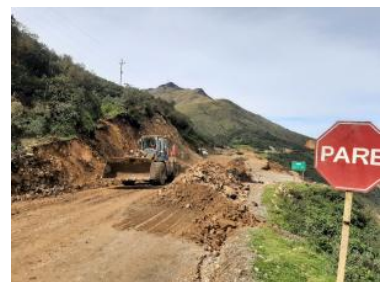
ELIMINACION DE DERRUMBES 111+100

01 CARGADOR

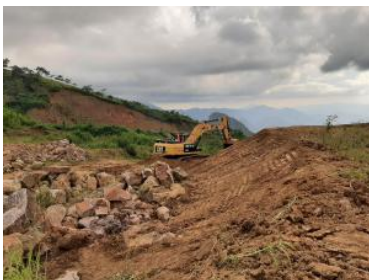
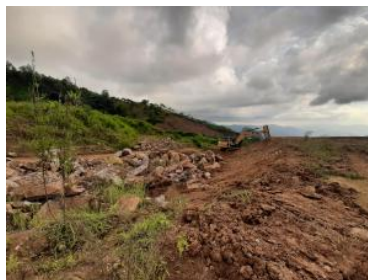
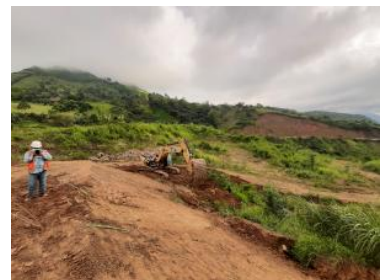
REFORZAMIENTO DE BANQUETAS Y ENCAUZAMIENTO DE AGUAS EN EL DME KM 80+900

01 EXCAVADORA

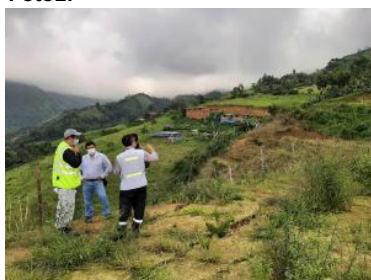
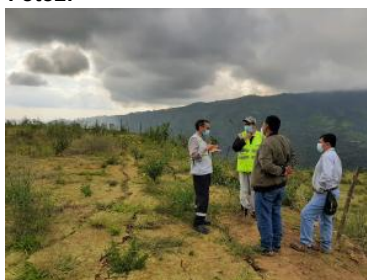
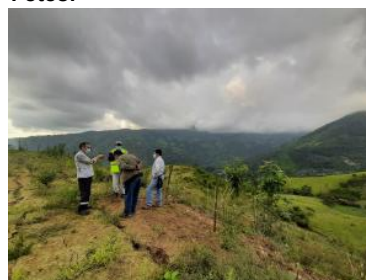
EVALUACION DE DME KM 80+900

VISITA DE ESPECIALISTAS DE GEOLOGIA E HIDROLOGIA DE PROVIAS NACIONAL
