# BITACORA ELECTRÓNICA DE OBRA

**Confirma Bitacora:** Si  
**Nro Informe:** 83  
**Fecha Informe:** 19-03-2021  
**Nombre De La Obra:** Carretera Oyon - Ambo, Tramo I: Oyon - Desvío Cerro de Pasco  
**Personal Encargado:** LUZMILA GUERRA MOTTA

MEJORAMIENTO DE LA CARRETERA OYON - AMBO TRAMO 1: OYON DV. CERRO DE PASCO

### Panel Fotográfico de la Bitacora de Obras

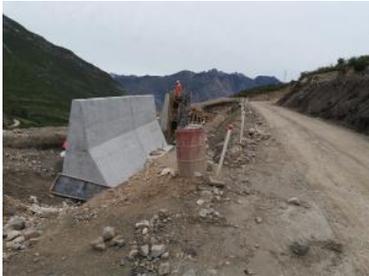
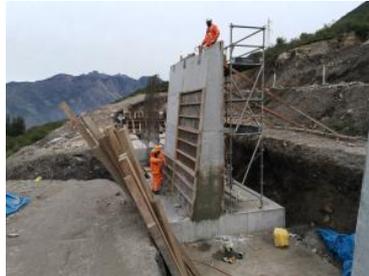
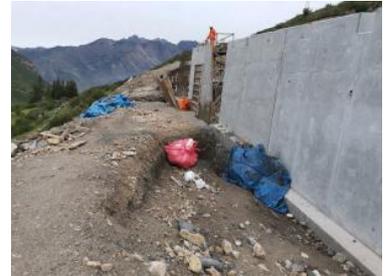
PROGRESIVA: KM 138+312 AL KM 138+374

PERSONAL APROXIMADO VERIFICADO EN CAMPO: 2 OPERARIO, 2 OFICIAL Y 1 PEÓN  
EQUIPOS APROXIMADOS VERIFICADOS EN CAMPO: NINGUNO

CLIMA: AL MOMENTO DE LA INSPECCION VISUAL, SIN PRECIPITACIONES PLUVIALES.

SE SUGIERE MEJORAR LAS MEDIDAS DE SEGURIDAD Y SALUD, ENTRE OTROS, DELIMITANDO LAS AREAS DE CIRCULACION PEATONAL A FIN DE EVITAR INCIDENTES Y/O ACCIDENTES EN OBRA, ASI COMO GESTIONAR LA DISPOSICION DE RESIDUOS SOLIDOS.

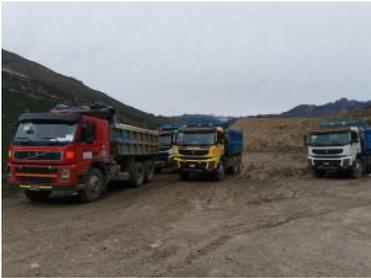
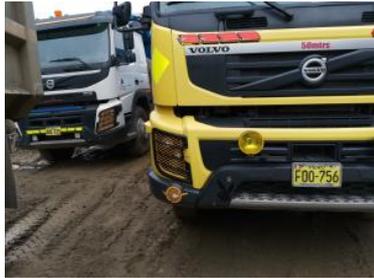
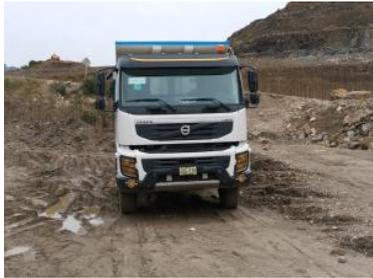
**Actividades:**  
PROGRESIVA: KM 139+500  
VOLQUETES EN STANDBY

**CDescripcion\_\_\_\_\_:**  
EN EL KM 139+500 APROXIMADAMENTE, SE VERIFICA LA CANTIDAD DE CINCO (5) VOLQUETES EN STANDBY, TOMÁNDOSE CONOCIMIENTO QUE ELLO SE DEBERÍA A LA FALTA DE COMBUSTIBLE, SIN EMBARGO, ES PRECISO INDICAR QUE, EN ESTE MISMO ESPACIO EL 16.03.2020 (BITÁCORA ELECTRÓNICA DE OBRA N.º 80, PANEL FOTOGRÁFICO N.º 1) SE TOMO CONOCIMIENTO DE FALTA DE PAGOS A PROVEEDORES DE SERVICIO DE ALQUILER DE VOLQUETES. ES PRECISO INDICAR QUE, AL MOMENTO DE LA INSPECCION VISUAL DICHOS VOLQUETES NO CONTABAN CON OPERADORES.

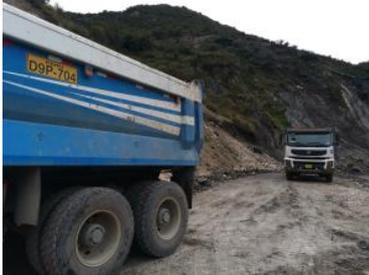
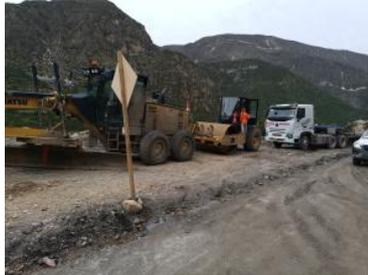
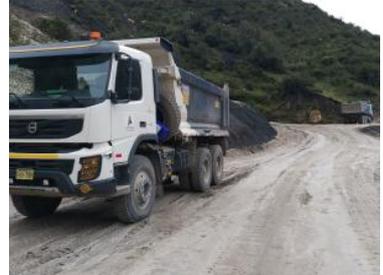
**Actividades:**  
PROGRESIVA: KM 141+100  
EQUIPO DE LINEA AMARILLA EN STANDBY

**CDescripcion\_\_\_\_\_:**  
EN EL KM 141+100 APROXIMADAMENTE, SE VERIFICA LOS SIGUIENTES EQUIPOS EN STANDBY: 1 MOTONIVELADORA, 1 RODILLO, 1 CAMA BAJA Y 1 VOLQUETE, TOMÁNDOSE CONOCIMIENTO QUE ELLO SERIA POR FALTA DE ABASTECIMIENTO DE COMBUSTIBLE

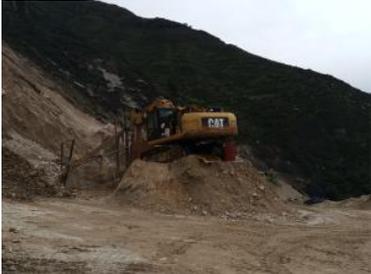
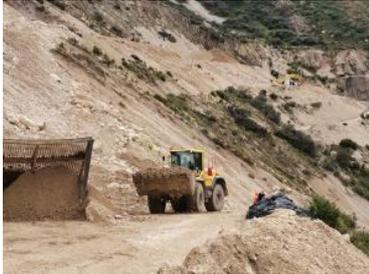
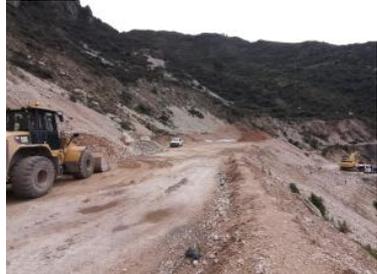
**Actividades:**  
EXTRACCION Y ZARANDEO DE MATERIAL DE CANTERA DE CERRO BELLA LUZ  
PROGRESIVA: KM 141+100

**CDescripcion** \_\_\_\_\_:  
PERSONAL APROXIMADO VERIFICADO EN CAMPO: 1 OPERARIO Y 2 PEÓN  
EQUIPOS APROXIMADOS VERIFICADOS EN CAMPO: 2 EXCAVADORA SOBRE ORUGA Y 2 CARGADOR FRONTAL, CON SUS RESPECTIVOS OPERADORES Y 1 EXCAVADORA SOBRE ORUGA (INOPERATIVA) Y 1 TORRE DE ILUMINACIÓN

SE VERIFICA ACTIVIDADES DE EXTRACCION, ZARANDEO Y CARGUIO DE MATERIAL PARA CONFORMACIÓN DE TERRAPLÉN Y RELLENO EN ESTRUCTURAS.

SE VERIFICA DOS EXCAVADORAS SOBRE ORUGAS INOPERATIVAS, TOMÁNDOSE CONOCIMIENTO QUE SE DEBERÍA A FALTA DE ABASTECIMIENTO DE COMBUSTIBLE Y QUE 1 CARGADOR FRONTAL REALIZARÍA ACTIVIDADES ÚNICAMENTE DE CARGUÍO DE MATERIAL, POR EL POCO COMBUSTIBLE QUE SE LE HABRIA ABASTECIDO.

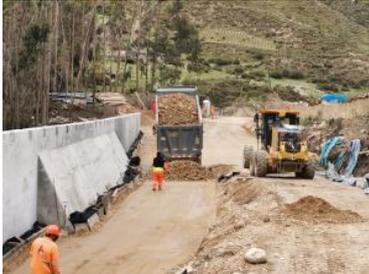
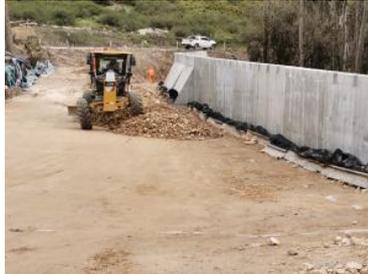
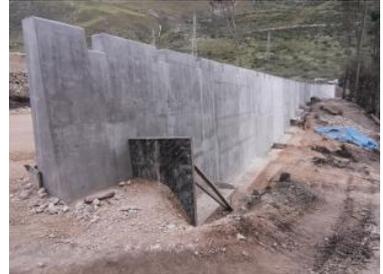
PROGRESIVA: KM 165+142+860 AL KM 142+960

PERSONAL APROXIMADO VERIFICADO EN CAMPO: 1 CAPATAZ Y 3 PERSONAL DE PISO  
 EQUIPOS APROXIMADOS VERIFICADOS EN CAMPO: 1 MOTONIVELADORA, 1 RODILLO Y 2 VOLQUETES CON SUS RESPECTIVOS OPERADORES.  
 ACTIVIDADES VERIFICADAS POR PERSONAL TÉCNICO Y AUXILIAR DEL CVA Y DEL CSO. SE SUGIERE EL CONTROL ADECUADO DE LOS PROCESOS CONSTRUCTIVOS, ASÍ COMO LA CALIDAD DE MATERIALES (GRADACIÓN) A SER USADOS EN LAS ACTIVIDADES EN PROCESO POR PARTE DEL CSO, A FIN DE GARANTIZAR LA CALIDAD Y DURABILIDAD DE LA OBRA  
 SE TOMA CONOCIMIENTO QUE EL MATERIAL PARA LA CONFORMACIÓN DEL TERRAPLÉN PROCEDE DE LA CANTERA BELLA LUZ EN EL KM 141+100  
 CLIMA: AL MOMENTO DE LA INSPECCION VISUAL, SIN PRECIPITACIONES PLUVIALES.

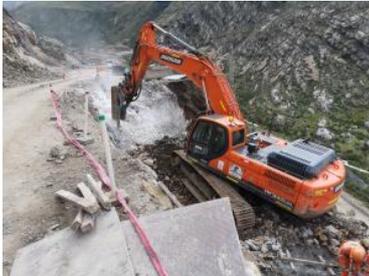
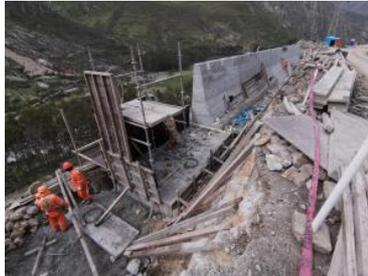
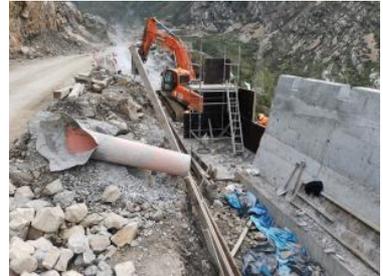
PROGRESIVA: KM 145+015 AL KM 145+069

PERSONAL APROXIMADO VERIFICADO EN CAMPO: 1 CAPATAZ, 2 OPERARIO, 2 OFICIAL, 1 PEÓN Y 2 VIGÍA  
EQUIPOS APROXIMADOS VERIFICADOS EN CAMPO: 1 MARTILLO HIDRÁULICO SOBRE ORUGA CON OPERADOR  
ACTIVIDADES VERIFICADAS POR PERSONAL PROFESIONAL, TÉCNICO Y AUXILIAR DEL CVA Y POR PERSONAL TÉCNICO Y AUXILIAR DEL CSO. SE SUGIERE EL CONTROL ADECUADO DE LOS PROCESOS CONSTRUCTIVOS POR PARTE DEL CSO, A FIN DE GARANTIZAR LA CALIDAD Y DURABILIDAD DE LA OBRA.  
SE SUGIERE MEJORAR LAS CONDICIONES DE SEGURIDAD Y SALUD, ENTRE OTROS, DELIMITANDO LAS ÁREAS DE CIRCULACIÓN PEATONAL A FIN DE EVITAR INCIDENTES Y/O ACCIDENTES EN OBRA, ASÍ COMO LA DISPOSICIÓN ADECUADA DE RESIDUOS A FIN DE DISMINUIR LA POSIBILIDAD DE CONTAMINACIÓN AMBIENTAL

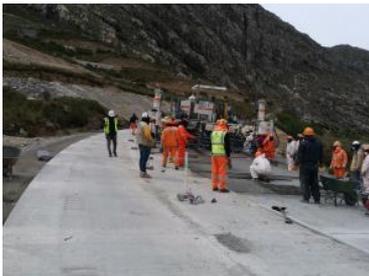
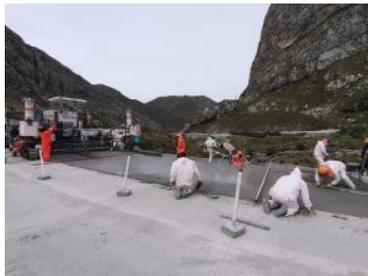
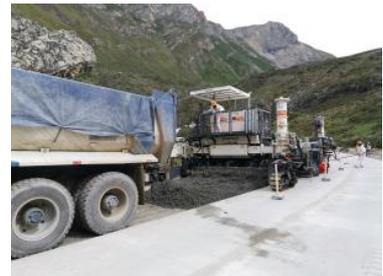
PROGRESIVA: KM 146+230 AL KM 146+380

PERSONAL VERIFICADO EN CAMPO: 1 CAPATAZ, 16 OPERARIO, 10 OFICIAL, 4 PEÓN, 2 VIGÍA Y 1 CUADRILLA DE TOPOGRAFÍA DE FORMA PERMANENTE CONFORMADA POR UN TOPOGRAFO Y 4 AYUDANTES.

EQUIPOS VERIFICADOS EN CAMPO: 1 PAVIMENTADORA, 1 RETRO EXCAVADORA CON SUS RESPECTIVOS OPERADORES, SE TOMA CONOCIMIENTO QUE EL CONCRETO ES TRANSPORTADO CON EL APOYO DE 7 VOLQUETES CON SUS RESPECTIVOS OPERADORES.

SE VERIFICA QUE, LOS EQUIPOS PARA ENSAYOS DE CAMPO SON DE PROPIEDAD DEL CONTRATISTA, POR LO CUAL, SE SUGIERE QUE LA SUPERVISIÓN DE OBRA TAMBIÉN PUDIERA UTILIZAR SUS EQUIPOS PARA LOS DIFERENTES ENSAYOS EN CAMPO YA SEA DE SUELOS, Y/O DE CONCRETO. ADEMÁS, TAMBIÉN SE VERIFICA QUE ÚNICAMENTE EL CONTRATISTA VIENE TOMANDO TESTIGOS DE CONCRETO PARA LOS CONTROLES DE CALIDAD CORRESPONDIENTES, POR LO QUE, SE SUGIERE QUE LA SUPERVISIÓN DE OBRA PUDIERA TAMBIÉN TOMAR SUS PROPIAS MUESTRAS PARA LOS ENSAYOS CORRESPONDIENTES EN EL MARCO DEL CONTRATO N° 007-2018-MTC/20.

ACTIVIDADES VERIFICADAS POR PERSONAL PROFESIONAL, TÉCNICO Y AUXILIAR DEL CVA Y PERSONAL TÉCNICO Y AUXILIAR DEL CSO. SE SUGIERE EL CONTROL ADECUADO DE LOS PROCESOS CONSTRUCTIVOS POR PARTE DEL CSO, A FIN DE GARANTIZAR LA CALIDAD Y DURABILIDAD DE LA OBRA.

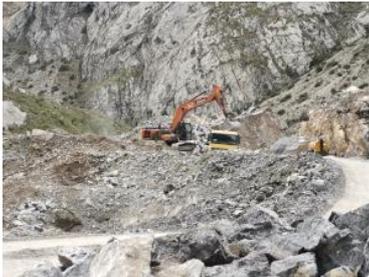
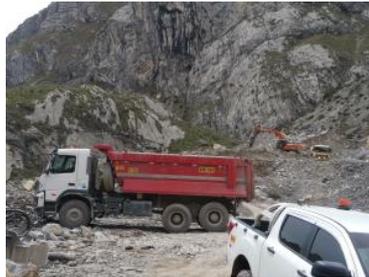
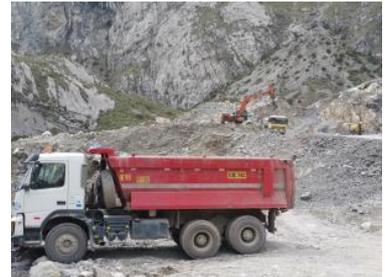
PROGRESIVA: KM 152+900

PERSONAL APROXIMADO VERIFICADO EN CAMPO: 1 PEÓN Y 1 VIGÍA  
EQUIPOS APROXIMADOS VERIFICADOS EN CAMPO: 1 EXCAVADORA SOBRE  
ORUGA Y 4 VOLQUETES CON SUS RESPECTIVOS OPERADORES.  
SE VERIFICA ACTIVIDADES DE EXTRACCION Y CARGUIO DE MATERIAL PÉTREO.  
CLIMA: AL MOMENTO DE LA INSPECCION VISUAL, SIN PRECIPITACIONES  
PLUVIALES.

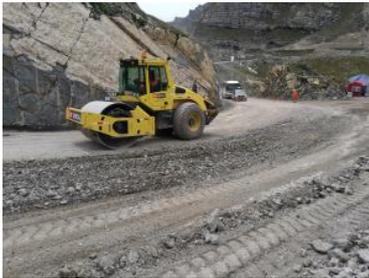
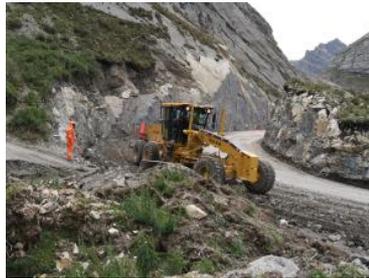
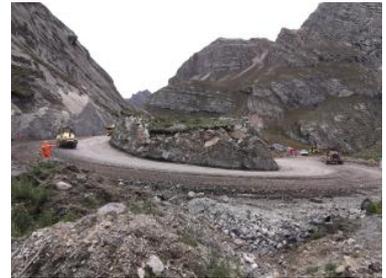
PROGRESIVA: KM 154+120 AL KM 154+300

PERSONAL APROXIMADO VERIFICADO EN CAMPO: 1 CAPATAZ, 1 OPERARIO, 1 OFICIAL, 2 PEÓN Y 1 VIGÍA

9 EQUIPOS APROXIMADOS VERIFICADOS EN CAMPO: 1 MARTILLO HIDRÁULICO SOBRE ORUGA, 1 MOTONIVELADORA Y 1 RODILLO CON SUS RESPECTIVOS OPERADORES.

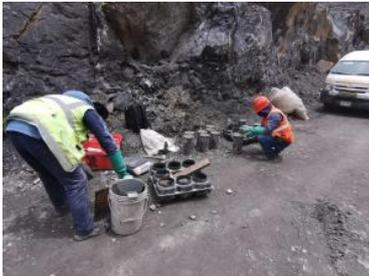
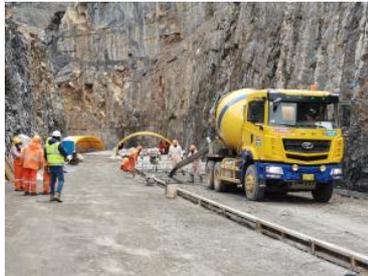
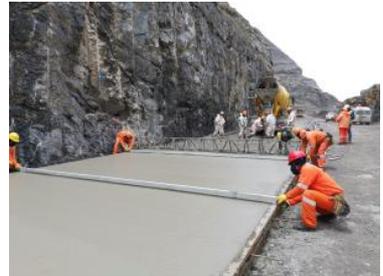
**Actividades:**  
 300SUB BASES Y BASES  
 303.BBASE DE CONCRETO HIDRÁULICO F'C=85 KG/CM2  
 PROGRESIVA: KM 166+090 AL KM 166+140

PERSONAL APROXIMADO VERIFICADO EN CAMPO: 1 CAPATAZ, 4 OPERARIO, 2 OFICIAL, 3 PEÓN, 1 VIGÍA Y 1 CUADRILLAS DE TOPOGRAFÍA CONFORMADA POR UN TOPOGRAFO Y 3 AYUDANTES.  
 EQUIPOS APROXIMADOS VERIFICADOS EN CAMPO: 1 CAMION MIXER CON OPERADOR, EQUIPOS MENORES COMO: 1 VIBRADORA DE CONCRETO, 1 CORTADORA DE PAVIMENTOS, 1 REGLA PARA PAVIMENTOS, 4 ESTUFAS (MECHEROS), 1 MOTOBOMBA, 1 GENERADOR, ENTRE OTROS, SE TOMA CONOCIMIENTO QUE EL CONCRETO ESTARÍA SIENDO TRANSPORTADO CON CAMIÓN MIXER.  
 ACTIVIDADES VERIFICADAS POR PERSONAL PROFESIONAL, TÉCNICO Y AUXILIAR DEL CVA Y POR PERSONAL TÉCNICO Y AUXILIAR DEL CSO. SE SUGIERE EL CONTROL ADECUADO DE LOS PROCESOS CONSTRUCTIVOS POR PARTE DEL CSO, A FIN DE GARANTIZAR LA CALIDAD Y DURABILIDAD DE LA OBRA.  
 CLIMA: AL MOMENTO DE LA INSPECCION VISUAL, SIN PRECIPITACIONES PLUVIALES.

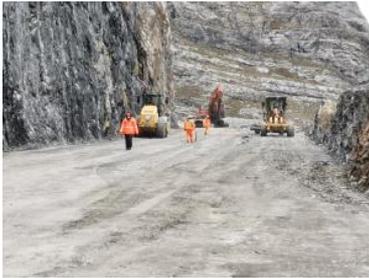
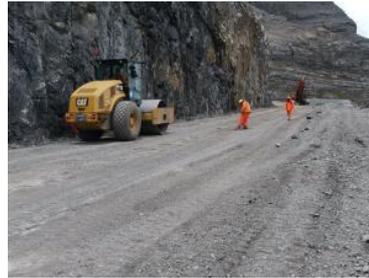
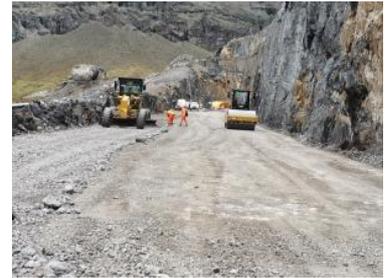
PROGRESIVA: KM 166+200 AL KM 166+270

PERSONAL APROXIMADO VERIFICADO EN CAMPO: 1 CAPATAZ, 1 OPERARIO Y 1 OFICIAL

EQUIPOS APROXIMADOS VERIFICADOS EN CAMPO: 1 MARTILLO HIDRÁULICO SOBRE ORUGA, 1 MOTONIVELADORA Y 1 RODILLO CON SUS RESPECTIVOS OPERADORES.

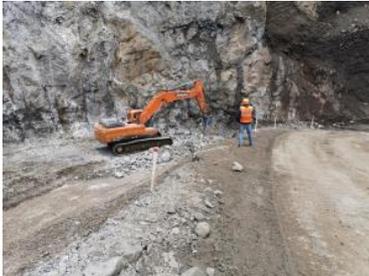
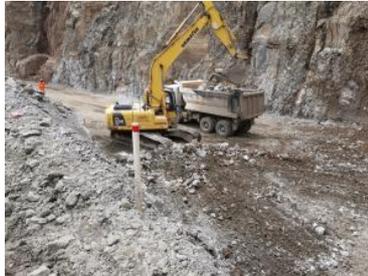
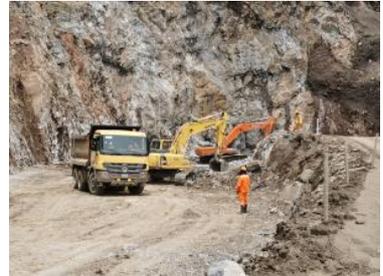
**PROGRESIVA:** KM 166+800

PERSONAL APROXIMADO VERIFICADO EN CAMPO: 1 capataz, 2 personal de piso Y 1 VIGIA  
 EQUIPOS APROXIMADOS VERIFICADOS EN CAMPO: 1 EXCAVADORA SOBRE ORUGA, 1 MARTILLO HIDRAULICO SOBRE ORUGA Y 2 VOLQUETES CON SUS RESPECTIVOS OPERADORES.  
 SE REALIZAN ACTIVIDADES DE CARGUIO Y ELIMINACION DE MATERIAL PRODUCTO DE EXCAVACION EN ROCA FIJA (VOLADURA DE ROCAS) REALIZADA ANTERIORMENTE.  
 CLIMA: AL MOMENTO DE LA INSPECCION VISUAL, SIN PRECIPITACIONES PLUVIALES.

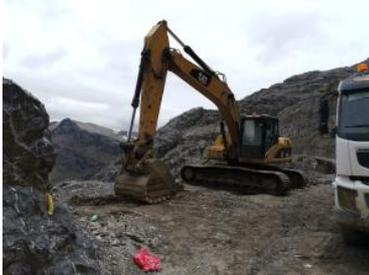
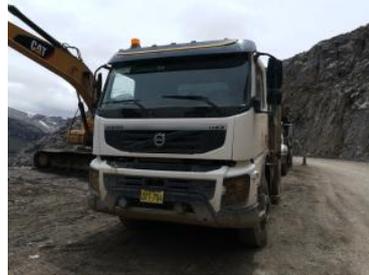
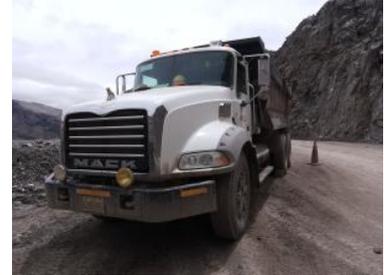
PROGRESIVA: KM 166+900  
EQUIPO DE LINEA AMARILLA EN STANDBY

EN EL KM 166+900 APROXIMADAMENTE, SE VERIFICA LOS SIGUIENTES EQUIPOS EN STANDBY: 1 RETROEXCAVADORA SOBRE ORUGAS Y 2 VOLQUETES, TOMÁNDOSE CONOCIMIENTO QUE ELLO SERIA POR FALTA DE ABASTECIMIENTO DE COMBUSTIBLE.

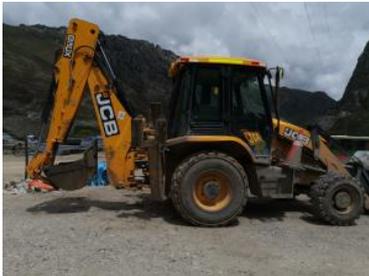
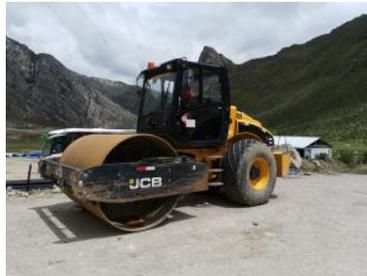
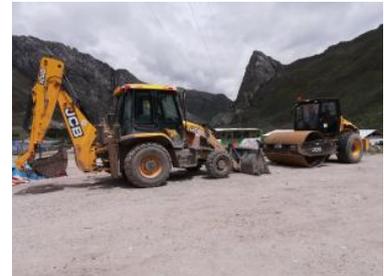
PROGRESIVA: KM 152+900  
EQUIPO DE LINEA AMARILLA EN STANDBY

EN EL KM 152+900 APROXIMADAMENTE (ALMACEN PATON), SE VERIFICA LOS SIGUIENTES EQUIPOS EN STANDBY: 1 RODILLO Y 2 RETROEXCAVADORA, TOMÁNDOSE CONOCIMIENTO QUE ELLO SERIA POR FALTA DE ABASTECIMIENTO DE COMBUSTIBLE

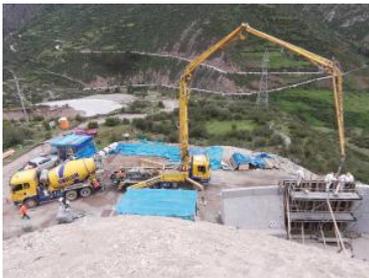
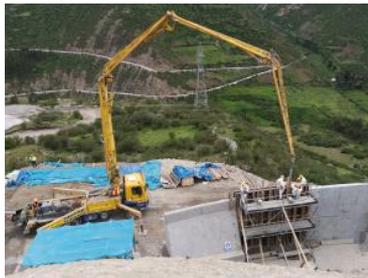
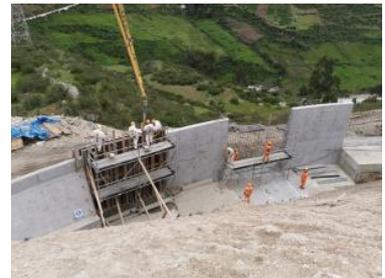
PROGRESIVA: KM 139+564 AL KM 139+586

PERSONAL VERIFICADO EN CAMPO: 1 CAPATAZ, 5 OPERARIO, 5 OFICIAL, 4 PEÓN Y 1 VIGÍA  
 EQUIPOS VERIFICADOS EN CAMPO: 1 CAMIÓN BOMBA TELESCÓPICA DE CONCRETO, 1 CAMIÓN MIXER CON SUS RESPECTIVOS OPERADORES, ADEMÁS DE EQUIPOS MENORES COMO: 1 VIBRADORA DE CONCRETO, 1GENERADOR ELÉCTRICO Y 1 TORRE DE ILUMINACIÓN. SE TOMA CONOCIMIENTO QUE EL CONCRETO ES TRANSPORTADO CON EL APOYO DE 2 CAMIÓN MIXER.  
 ACTIVIDADES VERIFICADAS POR PERSONAL PROFESIONAL, TÉCNICO Y AUXILIAR DEL CVA Y POR PERSONAL TÉCNICO Y AUXILIAR DEL CSO. SE SUGIERE EL CONTROL ADECUADO DE LOS PROCESOS CONSTRUCTIVOS POR PARTE DEL CSO, A FIN DE GARANTIZAR LA CALIDAD Y DURABILIDAD DE LA OBRA.  
 CLIMA: AL MOMENTO DE LA INSPECCION VISUAL, SIN PRECIPITACIONES PLUVIALES.
