## BITACORA ELECTRÓNICA DE OBRA

| Si | 43 | 19-03-2021 | Carretera Chuquicara-Puente<br>Quiroz – Tauca-Cabana-<br>Huandoval-Pallasca, Tramo:<br>Tauca- Pallasca | NATALY SUSI CABALLON<br>PAUCAR |

INFORME DIARIO N°43-2021-MNT. TAUCA-PALLASCA/NSCP

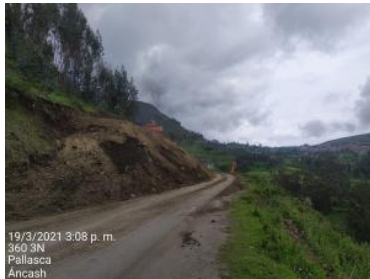
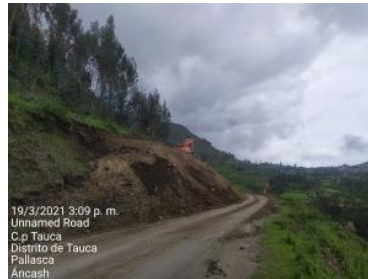
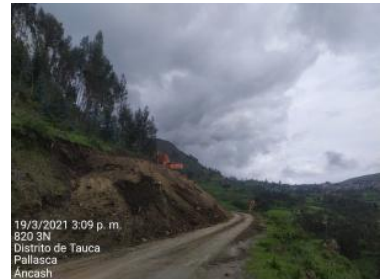
CORTE DE TALUD UBICADA EN EL KM 2+400.  
-EN ESTE FRENTE SOLO SE ESTA REALIZANDO CORTE.

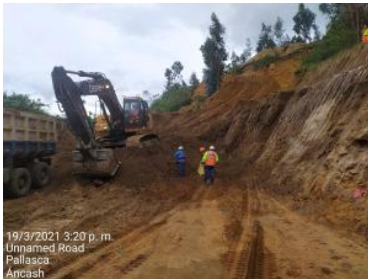
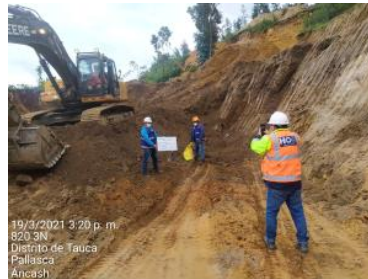
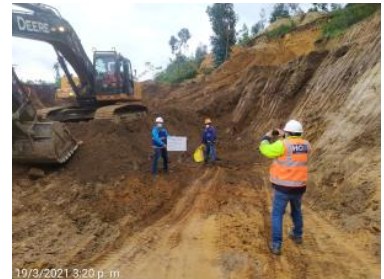
TOMA DE MUESTRAS DEL MATERIAL DE CORTE DEL KM 4+050.

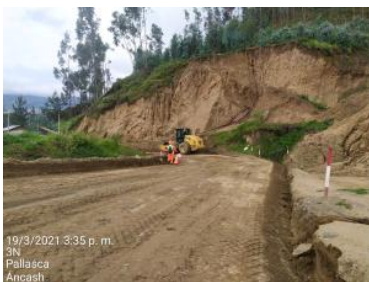
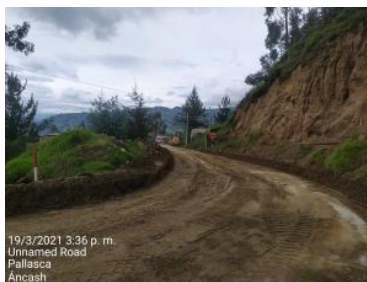
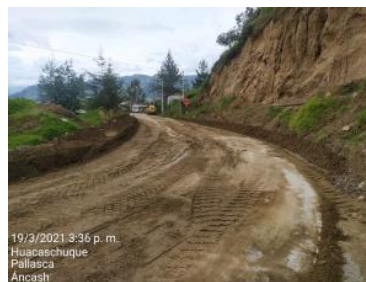
MANTENIMIENTO VÍAL DEL KM 5+600 AL 6+800.

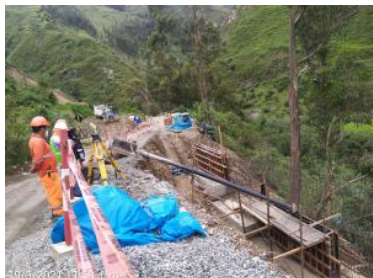
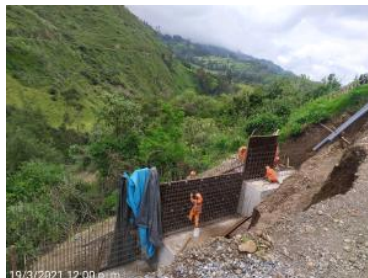
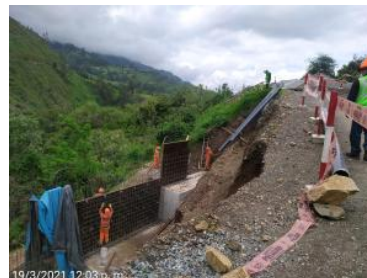
ENCOFRADO DE PANTALLA DEL PAÑO 3, 5, 7 Y 8 PARA MURO DE C°A° UBICADO  
EN EL KM 36+275 - KM 36+315.

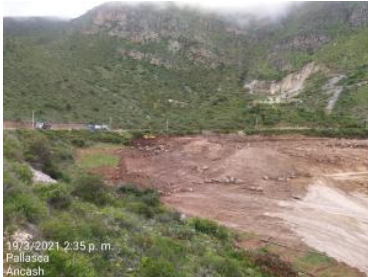
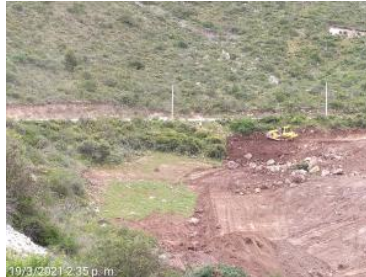
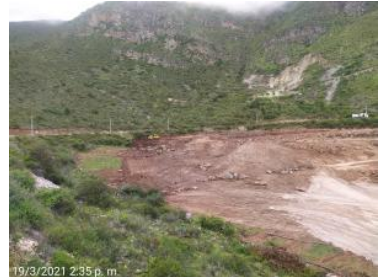
DESBROCE DE TOPSOIL PARA AMPLIACIÓN DE ACCESOS EN DME 1  
HUACHASPINA (APROBADA EN EL ADICIONAL N° 01) UBICADO A -6.7 KM DEL  
INICIO DEL TRAMO.

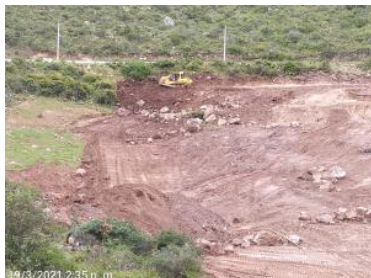
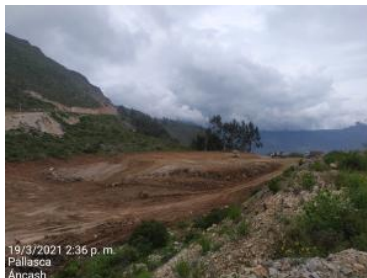
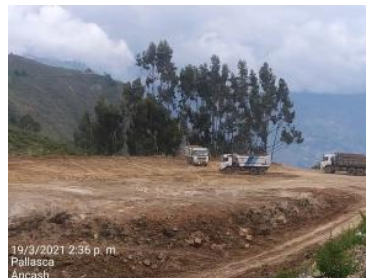
DESBROCE DE TOPSOIL PARA AMPLIACIÓN DE ACCESOS Y CONFORMACIÓN DE PLATAFORMA EN DME 1 HUACHASPINA (APROBADA EN EL ADICIONAL N° 01) UBICADO A -6.7 KM DEL INICIO DEL TRAMO.

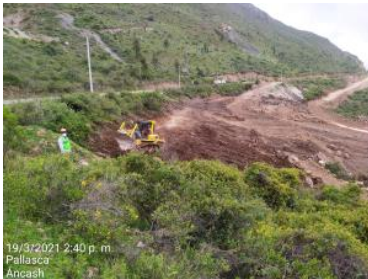
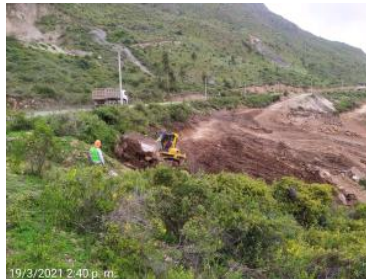
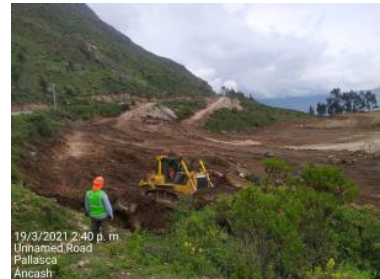
DESBROCE DE TOPSOIL PARA AMPLIACIÓN DE ACCESOS EN DME 1  
HUACHASPINA (APROBADA EN EL ADICIONAL N° 01) UBICADO A -6.7 KM DEL  
INICIO DEL TRAMO.

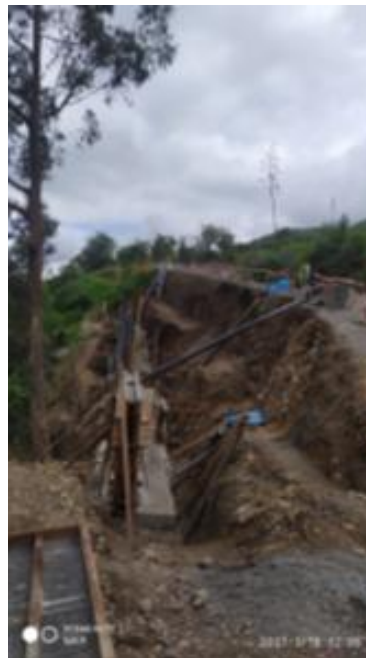
CONTROL TOPOGRAFICO DEL ENCOFRADO DE PANTALLA DEL PAÑO 3, 5, 7 Y 8  
PARA MURO DE C°A° UBICADO EN EL KM 36+275 - KM 36+315.

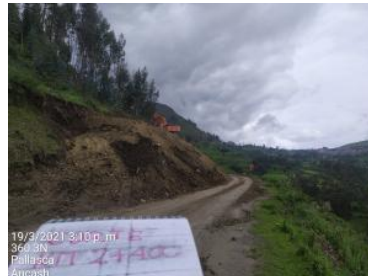
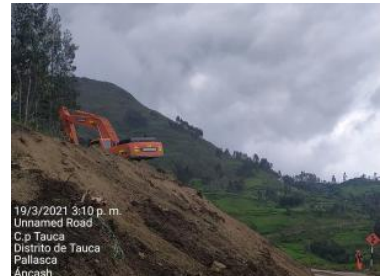
CORTE DE TALUD UBICADA EN EL KM 2+400.  
-EN ESTE FRENTE SOLO SE ESTA REALIZANDO CORTE.

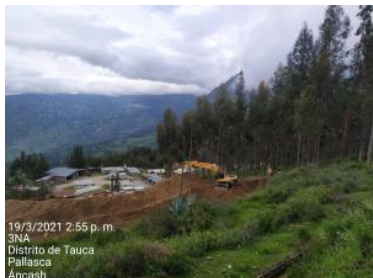
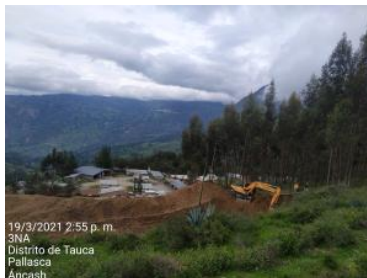
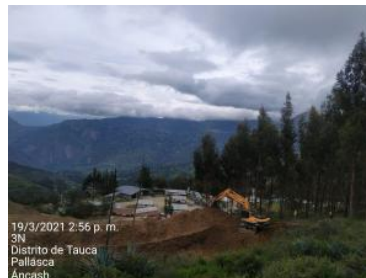
ACOPIO DE MATERIAL PARA SUB BASE EN LA CANTERA LLAPO UBICADO EN EL  
-0.63 KM.

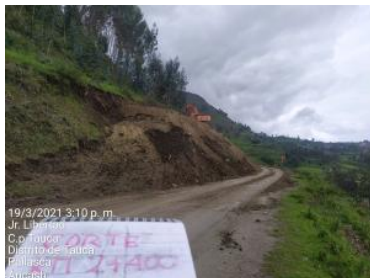
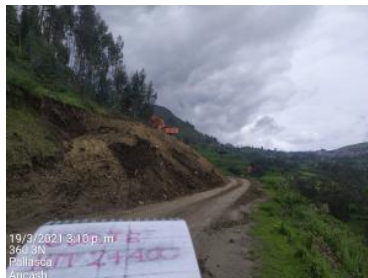
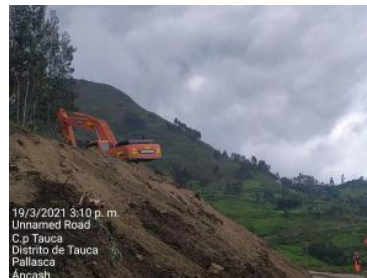
CORTE DE TALUD UBICADA EN EL KM 2+400.  
-EN ESTE FRENTE SOLO SE ESTA REALIZANDO CORTE.

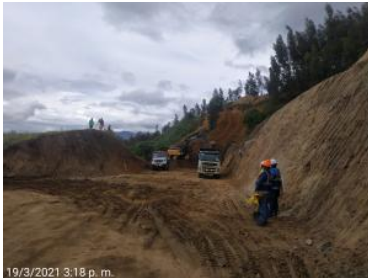
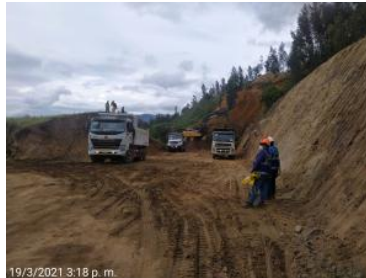
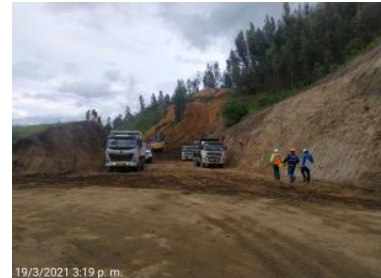
CONTROL TOPOGRAFICO Y CORTE DE TALUD Y CARGUÍO UBICADO EN EL KM 4+050.

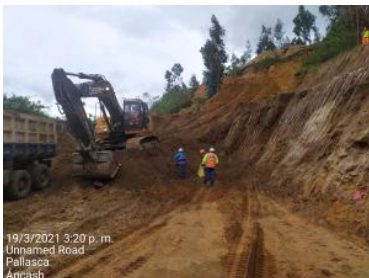
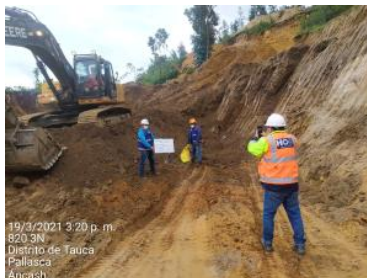
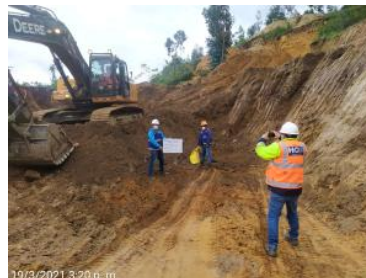
TOMA DE MUESTRAS DEL MATERIAL DE CORTE DEL KM 4+050.

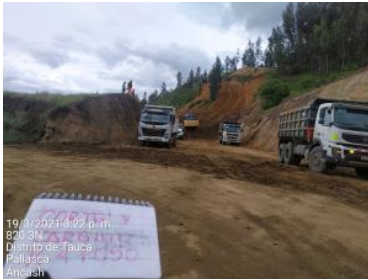
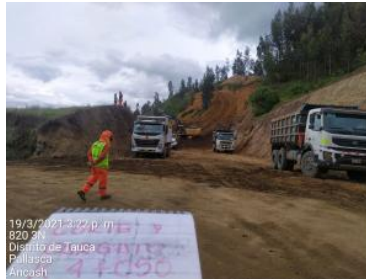
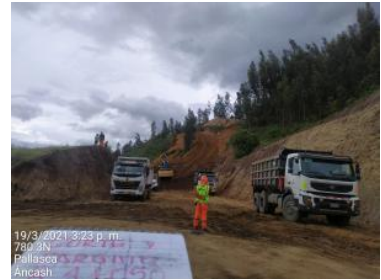
CONTROL TOPOGRAFICO Y CORTE DE TALUD Y CARGUÍO UBICADO EN EL KM 4+050.

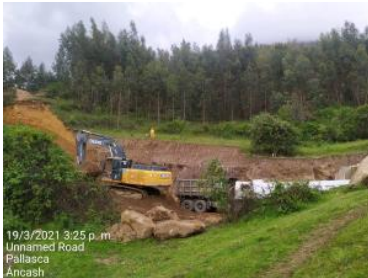
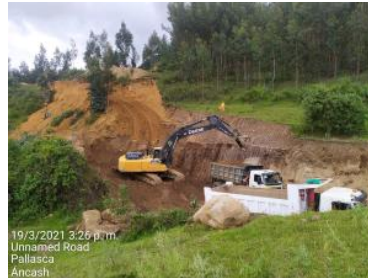
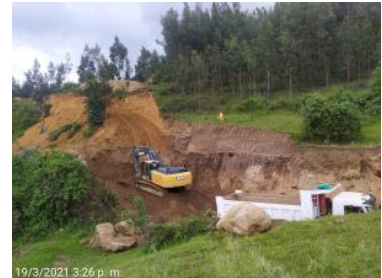
CONTROL TOPOGRAFICO Y CORTE DE TALUD Y CARGUÍO UBICADO EN EL KM  
4+050.
