## BITACORA ELECTRÓNICA DE OBRA

SALDO DE OBRA INICIAL (OI): TRAMO 2: CANTA – HUAYLLAY DEL MEJORAMIENTO, REHABILITACIÓN Y CONSERVACIÓN POR NIVELES DE SERVICIO Y OPERACIÓN DEL CORREDOR VIAL, LIMA – CANTA – HUAYLLAY – DV. COCHAMARCA – EMP. PE 3N  
CONTRATISTA: CHINA ROAD AND BRIDGE CORPORATION SUCURSAL PERU (CONTRATO N° 103-2019-MTC/20)  
SUPERVISOR: CONSORCIO CESEL - CAL Y MAYOR (CONTRATO DE CONSULTORIA DE OBRA N° 077-2014-MTC/20)

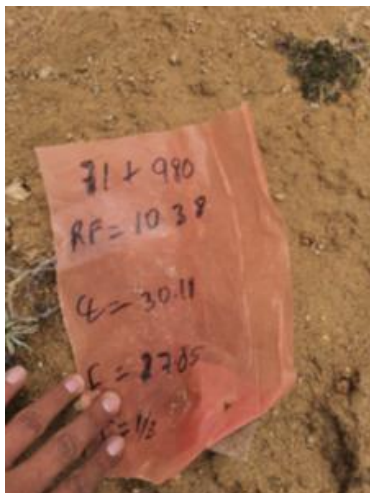
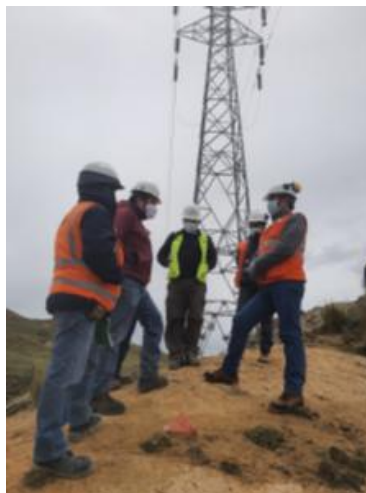
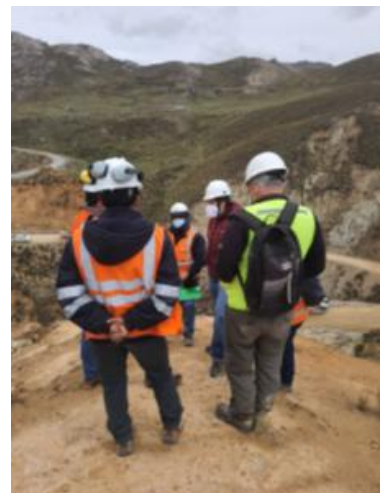
OBRA INICIAL (OI): TRAMO 2: CANTA - HUAYLLAY  
SECTOR ENTRE LAS PROGRESIVAS DEL KM 71+980  
REUNION EN CAMPO CON MINERA VOLCAN

SE VISUALIZÓ LA REUNIÓN EN CAMPO CON LA PARTICIPACIÓN DE REPRESENTANTES DE LA EMPRESA MINERA VOLCAN CON SU REPRESENTANTE ING. MARLON RAMOS Y TAMBIEN POR PARTE DE LA SUPERVISIÓN CON LOS ESPECIALISTAS EN SEGURIDAD Y GEOLOGIA Y GEOTECNICA Y TECNICOS EN TOPOGRAFIA Y POR PARTE DE LA CONTRATISTA CON EL INGENIERO GEOLOGO Y GEOTECNISTA Y SU ASISTENTE. EL MOTIVO FUE CON BASE AL RIESGO DE AFECTACIÓN DE SU TORRE DE ENERGIA ELECTRICA LOCALIZADA A LAS CERCANIAS DE LA PROGRESIVA DEL KM 71+980. AL RESPECTO LA EMPRESA CONTRATISTA ESTA DISPUESTA A SUSTENTAR QUE SE MANTENDRAN LAS MEDIDAS DE SEGURIDAD DE LA INFRAESTRUCTURA DE LA MINERA VOLCAN A PARTIR DE LA SOLICITUD QUE ESTA GENERE.

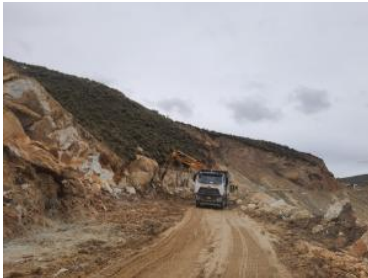
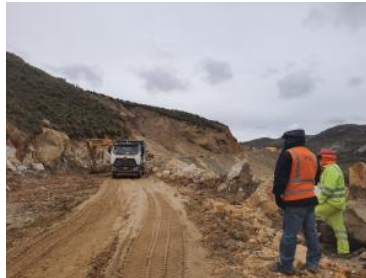
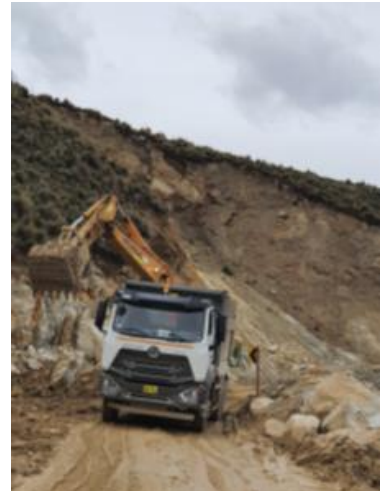
OBRA INICIAL (OI): TRAMO 2: CANTA - HUAYLLAY  
SECTOR ENTRE LAS PROGRESIVAS DEL KM 71+950  
EXCAVACION EN EXPLANACIONES EN ROCA SUELTA

SE CONSTATÓ LA EJECUCIÓN DE TRABAJOS Y ACTIVIDADES DE EXCAVACION EN EXPLANACIONES EN ROCA SUELTA ENTRE LAS PROGRESIVAS DEL KM 71+950, CON LA PARTICIPACION DE UN CAPATAZ, UN TRABAJADOR, DOS VIGIAS, UNA EXCAVADORA Y CAMIONES VOLQUETES CON SUS OPERADORES.

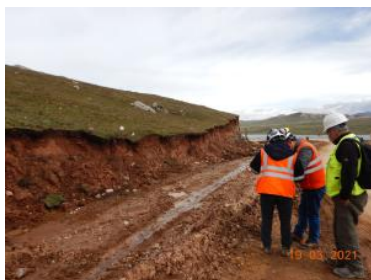
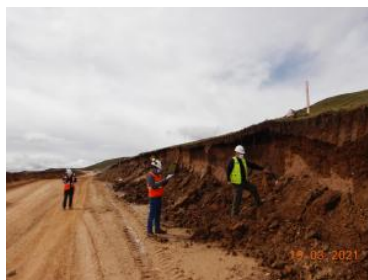
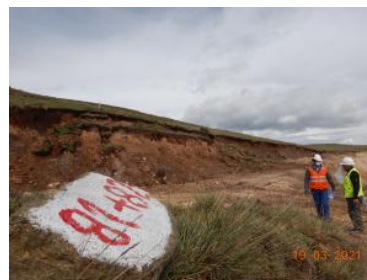
OBRA INICIAL (OI): TRAMO 2: CANTA - HUAYLLAY  
SECTOR ENTRE LAS PROGRESIVAS DEL KM 81+820 AL KM 83+300  
EVALUACIÓN EN GEOTECNIA DEL ESTADO DE TALUDES EN PREDOMINANCIA  
DE MATERIAL SUELTO

SE CONSTATÓ EN CAMPO LA EVALUACIÓN EN GEOTECNIA DEL ESTADO DE  
TALUDES EN PREDOMINANCIA DE MATERIAL SUELTO CON LA PARTICIPACIÓN  
DE LOS INGENIEROS ESPECIALISTAS EN GEOLOGIA Y GEOTECNIA DE LA  
CONTRATISTA CRBC Y DE LA SUPERVISIÓN EN EL TRAMO DE LA CARRETERA  
DEL SECTOR ENTRE LAS PROGRESIVAS DEL KM 81+820 AL KM 83+300
