## BITACORA ELECTRÓNICA DE OBRA

| Confir<br>ma<br>Bitaco<br>ra:<br>Si | Nro<br>Inform<br>e:<br>88 | Fecha Informe:<br>20-03-2021 | Nombre De La Obra:<br>Corredor vial Lima-Canta-<br>Huayllay-Dv. Cochamarca-<br>Emp. PE 3N Obras de<br>Rehabilitación y Mejoramiento | Personal Encargado:<br>M A N U E L J A V I E R<br>FLORENCIO RADO |

SALDO DE OBRA INICIAL (OI): TRAMO 2: CANTA – HUAYLLAY DEL MEJORAMIENTO, REHABILITACIÓN Y CONSERVACIÓN POR NIVELES DE SERVICIO Y OPERACIÓN DEL CORREDOR VIAL, LIMA – CANTA – HUAYLLAY – DV. COCHAMARCA – EMP. PE 3N  
CONTRATISTA: CHINA ROAD AND BRIDGE CORPORATION SUCURSAL PERU (CONTRATO N° 103-2019-MTC/20)  
SUPERVISOR: CONSORCIO CESEL - CAL Y MAYOR (CONTRATO DE CONSULTORIA DE OBRA N° 077-2014-MTC/20)

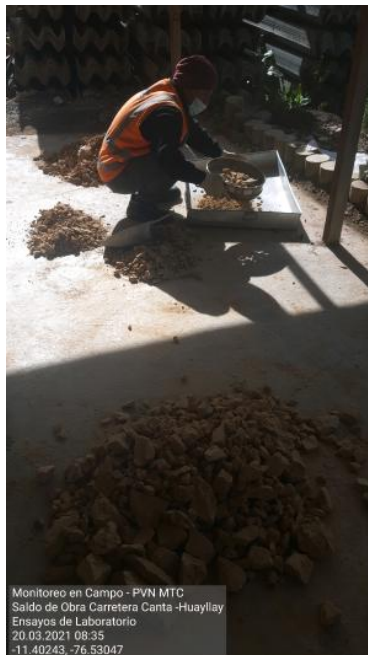
**Foto2:**

SE REALIZÓ LA INSPECCION DE ENSAYOS DE LABORATORIO DEL SUPERVISOR REALIZADOS EN SU LABORATORIO PARA EL CONTROL DE LOS TRABAJOS DE LA EJECUCION DE OBRAS, DONDE SE CONSTATÓ LA EJECUCION DE DICHAS ACTIVIDADES PARA LA CARACTERIZACION DE LOS MATERIALES PARA LA OBRA Y EVALUACIÓN DE MATERIALES DE CANTERAS.

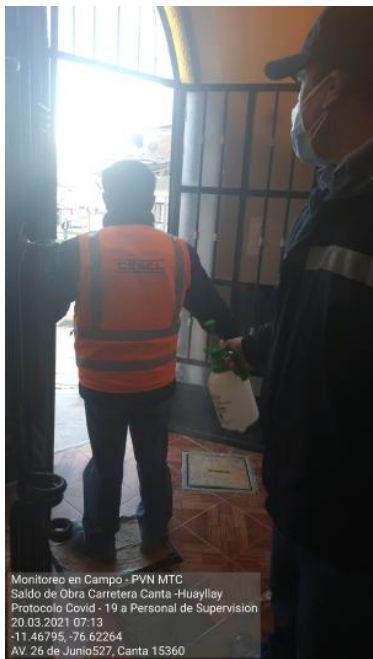
**Foto1:**

SE REALIZÓ LA VERIFICACIÓN DE IMPLEMENTACIÓN DEL PLAN COVID -19 DE LA SUPERVISION DE OBRA CONSORCIO CESEL – CAL Y MAYOR, DONDE SE CONSTATÓ EL CUMPLIMIENTO DE LAS MEDIDAS Y PROTOCOLOS SANITARIOS COMO DESINFECCION DE ROPA Y CALZADO, LAVADO Y SECADO DE MANOS, MEDICION Y CONTROL DE LA TEMPERATURA Y PULSO DEL PERSONAL.
