# BITACORA ELECTRÓNICA DE OBRA

**Confirma Bitacora:** Si  
**Nro Informe:** 84  
**Fecha Informe:** 20-03-2021  
**Nombre De La Obra:** Carretera Oyon - Ambo, Tramo I: Oyon - Desvío Cerro de Pasco  
**Personal Encargado:** LUZMILA GUERRA MOTTA

MEJORAMIENTO DE LA CARRETERA OYON - AMBO TRAMO 1: OYON DV. CERRO DE PASCO

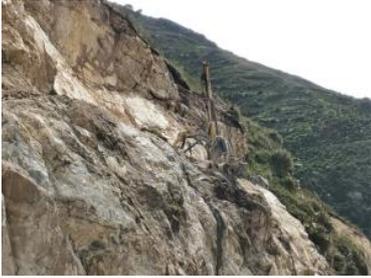
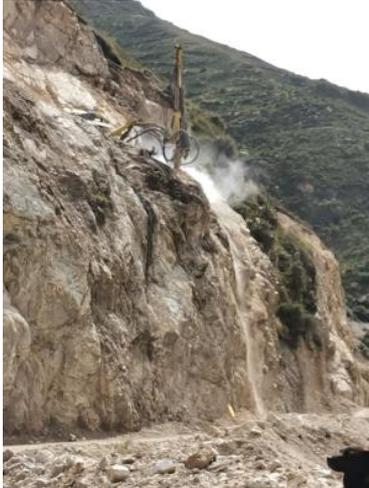
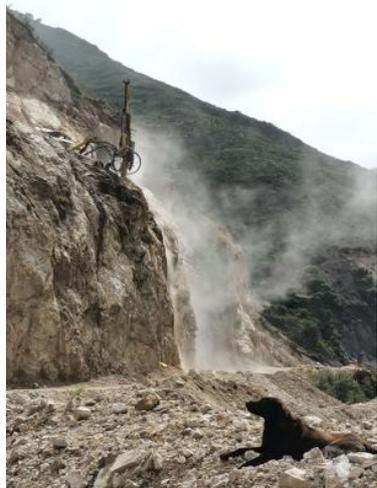
PROGRESIVA: KM 140+500

**CDescripcion \_\_\_\_\_:**  
PERSONAL APROXIMADO VERIFICADO EN CAMPO: 1 ING. RESPONSABLE DE MOVIMIENTO DE TIERRAS, 1 ING. RESPONSABLE DE SEGURIDAD, 2 AYUDANTE Y 2 VIGIA  
EQUIPOS APROXIMADOS VERIFICADOS EN CAMPO: 1 ROCK DRILL CON OPERADOR.  
CLIMA: AL MOMENTO DE LA INSPECCION VISUAL, SIN PRECIPITACIONES PLUVIALES.

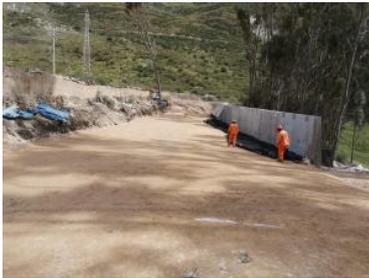
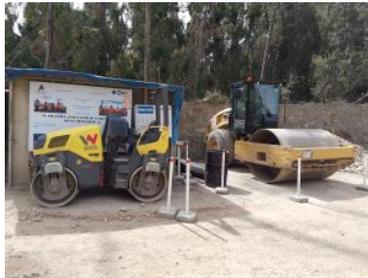
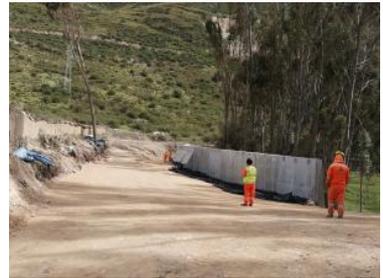
PROGRESIVA: KM 142+860 AL KM 142+960

PERSONAL APROXIMADO VERIFICADO EN CAMPO: 1 CAPATAZ Y 3 PERSONAL DE PISO  
 EQUIPOS APROXIMADOS VERIFICADOS EN CAMPO: 1 RODILLO, 1 CARGADOR FRONTAL Y 1 RODILLO TIPO BERMERO CON SUS RESPECTIVOS OPERADORES. SIENDO APROXIMADAMENTE LAS 9.45 AM, SE VERIFICA LAS ACTIVIDADES DESCRITAS SUSPENDIDAS, TOMÁNDOSE CONOCIMIENTO QUE ELLO SE DEBE A QUE EL MATERIAL PARA EL USO EN LAS ACTIVIDADES DE CONFORMACIÓN DE TERRAPLENES Y RELLENO PARA ESTRUCTURAS DESCRITAS ESTARÍA EN TRÁNSITO, LA DEMORA EN EL TRANSPORTE DE MATERIAL SE DEBERÍA A DEMORAS EN EL ABASTECIMIENTO DE COMBUSTIBLE. EL MATERIAL EN ESPERA PROCEDE DE LA CANTERA BELLA LUZ EN EL KM 141+100 Y SERIA TRANSPORTADO POR 2 VOLQUETES CON SUS RESPECTIVOS OPERADORES. CLIMA: AL MOMENTO DE LA INSPECCION VISUAL, SIN PRECIPITACIONES PLUVIALES.

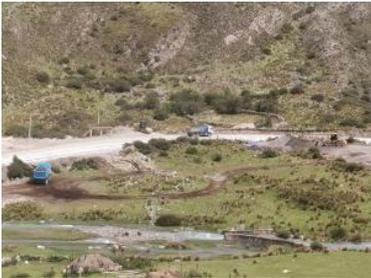
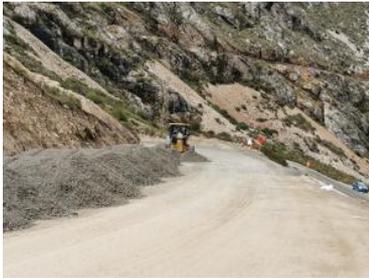
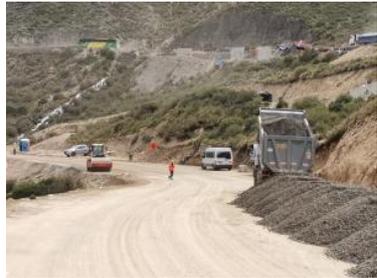
PROGRESIVA: KM 146+800 AL KM 147+200

**CDescripcion** \_\_\_\_\_ :  
PERSONAL APROXIMADO VERIFICADO EN CAMPO: 1 CAPATAZ, 1 OFICIAL, 5 PEON, 2 VIGÍA  
EQUIPOS APROXIMADOS VERIFICADOS EN CAMPO: 1 CARGADOR FRONTAL, 2 MOTONIVELADORA, 1 RODILLO, 1 CAMIÓN CISTERNA Y 5 VOLQUETES CON SUS RESPECTIVOS OPERADORES  
ACTIVIDADES VERIFICADAS POR PERSONAL TÉCNICO Y AUXILIAR DEL CVA DEL CSO. SE SUGIERE EL CONTROL ADECUADO DE LOS PROCESOS CONSTRUCTIVOS POR PARTE DEL CSO, A FIN DE GARANTIZAR LA CALIDAD Y DURABILIDAD DE LA OBRA.  
EL MATERIAL PARA SUBBASE GRANULAR ES TRANSPORTADO DEL ACOPIO UBICADO EN EL KM 146+100 APROXIMADAMENTE..  
CLIMA: AL MOMENTO DE LA INSPECCION VISUAL, SIN PRECIPITACIONES PLUVIALES

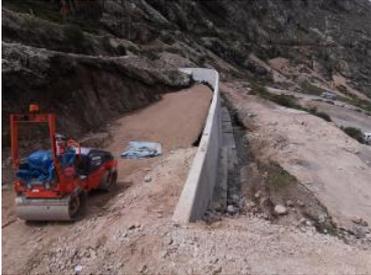
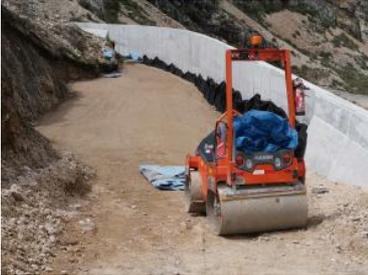
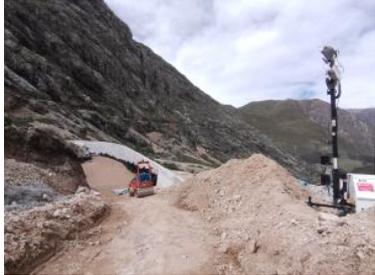
PROGRESIVA: KM 147+317 AL KM 147+375

**CDescripcion** \_\_\_\_\_:  
PERSONAL APROXIMADO VERIFICADO EN CAMPO: NINGUNO  
EQUIPOS APROXIMADOS VERIFICADOS EN CAMPO: 1 RODILLO BERMERO CUBIERTO PARCIALMENTE CON PLÁSTICO (INOPERATIVO) Y 1 TORRE DE ILUMINACIÓN.  
SIENDO LAS 10.30 AM APROXIMADAMENTE, SE VERIFICA LA SUSPENSIÓN DE ACTIVIDADES RELACIONADAS A RELLENO PARA ESTRUCTURAS QUE SE VENÍAN DESARROLLANDO EN EL MURO DE CONTENCIÓN UBICADO EN EL KM 147+317 AL KM 147+375  
CLIMA: AL MOMENTO DE LA INSPECCION VISUAL, SIN PRECIPITACIONES PLUVIALES.

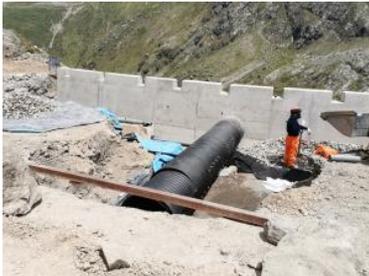
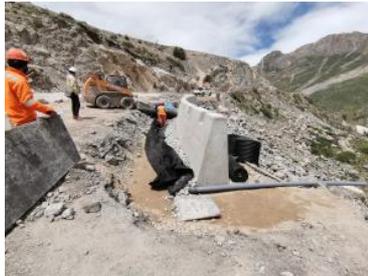
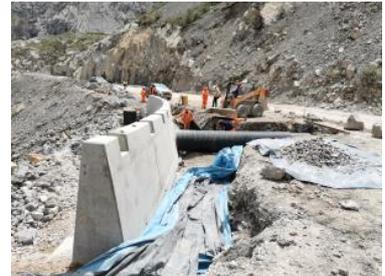
PROGRESIVA: KM 151+726 AL KM 151+748

PERSONAL APROXIMADO VERIFICADO EN CAMPO: 1 CAPATAZ, 1 OPERARIO, 2 OFICIAL, 2 PEÓN Y 1 VIGÍA  
 EQUIPOS APROXIMADOS VERIFICADOS EN CAMPO: 1 MINICARGADOR Y 2 VIBRO PISÓN.  
 ACTIVIDADES VERIFICADAS POR PERSONAL TÉCNICO Y AUXILIAR DEL CVA Y POR PERSONAL PROFESIONAL, TÉCNICO Y AUXILIAR DEL CSO. SE SUGIERE EL CONTROL ADECUADO DE LOS PROCESOS CONSTRUCTIVOS POR PARTE DEL CSO, A FIN DE GARANTIZAR LA CALIDAD Y DURABILIDAD DE LA OBRA.  
 CLIMA: AL MOMENTO DE LA INSPECCION VISUAL, SIN PRECIPITACIONES PLUVIALES.

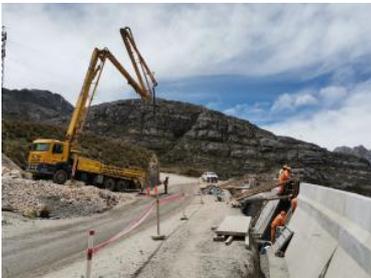
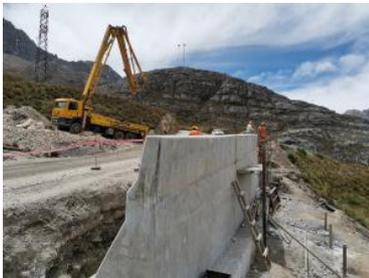
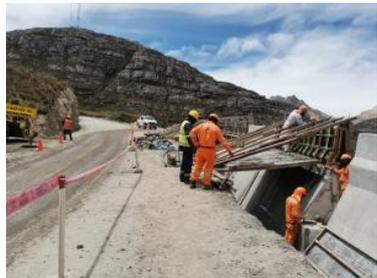
**PROGRESIVA:** KM 159+106 AL KM 159+146

**CDescripcion** \_\_\_\_\_ :  
PERSONAL VERIFICADO EN CAMPO: 1 CAPATAZ, 2 OPERARIO, 3 OFICIAL, 4 PEÓN Y 2 VIGÍA  
EQUIPOS VERIFICADOS EN CAMPO: 1 CAMIÓN BOMBA TELESCÓPICA DE CONCRETO, 1 CAMIÓN MIXER CON SUS RESPECTIVOS OPERADORES, ADEMÁS DE EQUIPOS MENORES COMO: 1 VIBRADORA DE CONCRETO  
ACTIVIDADES VERIFICADAS POR PERSONAL PROFESIONAL, TÉCNICO Y AUXILIAR DEL CVA Y POR PERSONAL TÉCNICO Y AUXILIAR DEL CSO. SE SUGIERE EL CONTROL ADECUADO DE LOS PROCESOS CONSTRUCTIVOS POR PARTE DEL CSO, A FIN DE GARANTIZAR LA CALIDAD Y DURABILIDAD DE LA OBRA.  
CLIMA: AL MOMENTO DE LA INSPECCION VISUAL, SIN PRECIPITACIONES PLUVIALES.

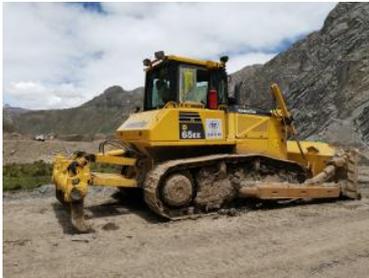
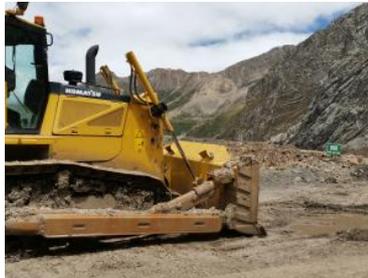
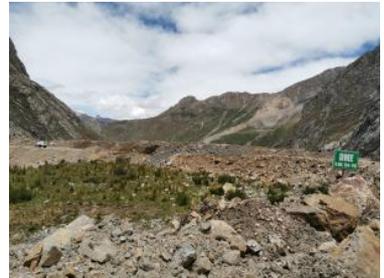
**Actividades:**  
PROGRESIVA: KM 154+170 (DME Nº 04)  
EQUIPO DE LINEA AMARILLA EN STANDBY

EN EL DME Nº 04, AL MOMENTO DE LA INSPECCIÓN VISUAL, SE VERIFICA 1 TRACTOR SOBRE ORUGA INOPERATIVO Y SIN OPERADOR.  
CLIMA: AL MOMENTO DE LA INSPECCION VISUAL, SIN PRECIPITACIONES PLUVIALES.

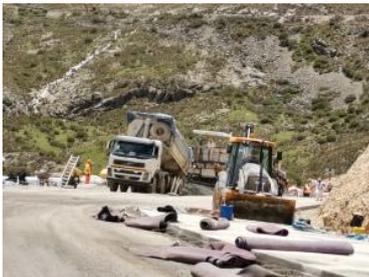
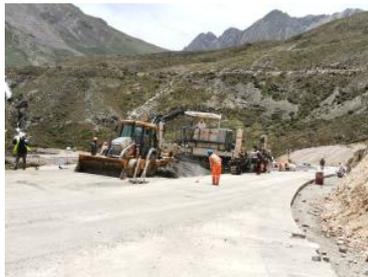
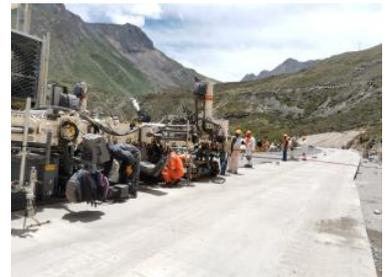
PROGRESIVA: KM 146+380 AL KM 146+480

PERSONAL VERIFICADO EN CAMPO: 1 CAPATAZ, 16 OPERARIO, 10 OFICIAL, 4 PEÓN, 2 VIGÍA Y 1 CUADRILLA DE TOPOGRAFÍA DE FORMA PERMANENTE CONFORMADA POR UN TOPOGRAFO Y 4 AYUDANTES.  
 EQUIPOS VERIFICADOS EN CAMPO: 1 PAVIMENTADORA, 1 RETRO EXCAVADORA CON SUS RESPECTIVOS OPERADORES, SE TOMA CONOCIMIENTO QUE EL CONCRETO ES TRANSPORTADO CON EL APOYO DE 7 VOLQUETES CON SUS RESPECTIVOS OPERADORES.  
 ACTIVIDADES VERIFICADAS POR PERSONAL PROFESIONAL, TÉCNICO Y AUXILIAR DEL CVA Y PERSONAL TÉCNICO Y AUXILIAR DEL CSO. SE SUGIERE EL CONTROL ADECUADO DE LOS PROCESOS CONSTRUCTIVOS POR PARTE DEL CSO, A FIN DE GARANTIZAR LA CALIDAD Y DURABILIDAD DE LA OBRA.  
 CLIMA: AL MOMENTO DE LA INSPECCION VISUAL, SIN PRECIPITACIONES PLUVIALES

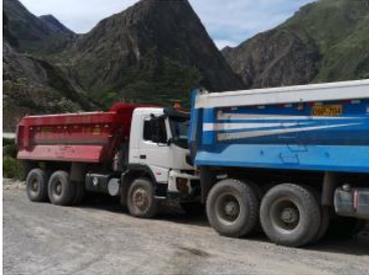
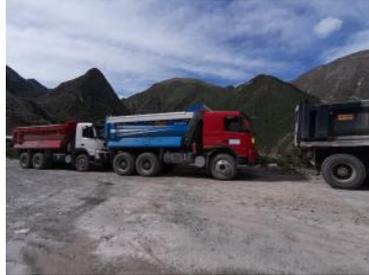
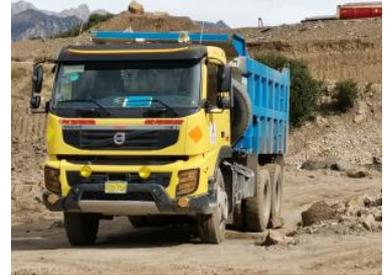
PROGRESIVA: KM 139+500  
VOLQUETES EN STANDBY

EN EL KM 139+500 APROXIMADAMENTE, AL MOMENTO DE LA INSPECCIÓN VISUAL, SE VERIFICA LA CANTIDAD DE CINCO (5) VOLQUETES EN STANDBY, TOMÁNDOSE CONOCIMIENTO QUE ELLO SE DEBERÍA A LA FALTA DE COMBUSTIBLE, SIN EMBARGO, ES PRECISO INDICAR QUE, EN ESTE MISMO ESPACIO EL 16.03.2020 (BITÁCORA ELECTRÓNICA DE OBRA N.º 80, PANEL FOTOGRÁFICO N.º 1) SE TOMO CONOCIMIENTO DE FALTA DE PAGOS A PROVEEDORES DE SERVICIO DE ALQUILER DE VOLQUETES.

ES PRECISO INDICAR QUE, AL MOMENTO DE LA INSPECCION VISUAL DICHS VOLQUETES NO CONTABAN CON OPERADORES, CON EXCEPCIÓN DE UNA DE LAS UNIDADES.

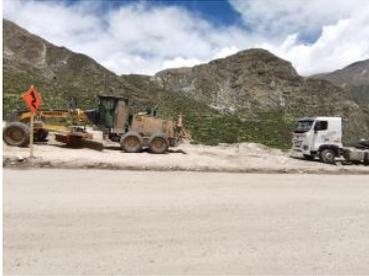
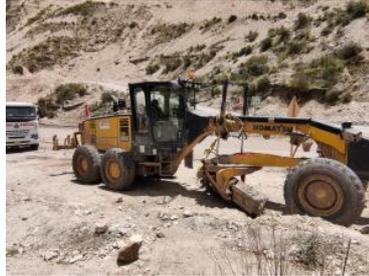
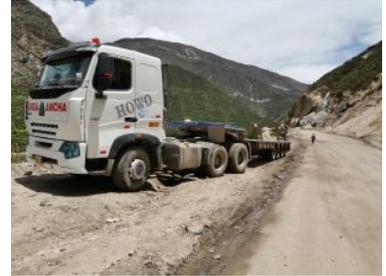
PROGRESIVA: KM 141+100  
EQUIPO DE LINEA AMARILLA EN STANDBY

EN EL KM 141+100 APROXIMADAMENTE, AL MOMENTO DE LA INSPECCIÓN VISUAL, SE VERIFICA LOS SIGUIENTES EQUIPOS EN STANDBY: 1 MOTONIVELADORA Y 1 CAMA BAJA, TOMÁNDOSE CONOCIMIENTO QUE ELLO SERIA POR FALTA DE ABASTECIMIENTO DE COMBUSTIBLE.

ES PRECISO INDICAR QUE, AL MOMENTO DE LA INSPECCION VISUAL DICHS EQUIPOS NO CONTABAN CON OPERADORES.
