## BITACORA ELECTRÓNICA DE OBRA

| Confir<br>ma<br>Bitaco<br>ra:<br>Si | Nro<br>Inform<br>e:<br>85 | Fecha Informe:<br>22-03-2021 | Nombre De La Obra:<br>Carretera Oyon - Ambo,<br>Tramo I: Oyon - Desvío Cerro<br>de Pasco | Personal Encargado:<br>LUZMILA GUERRA MOTTA |

MEJORAMIENTO DE LA CARRETERA OYON - AMBO TRAMO 1: OYON DV. CERRO DE PASCO

## Panel Fotográfico de la Bitacora de Obras

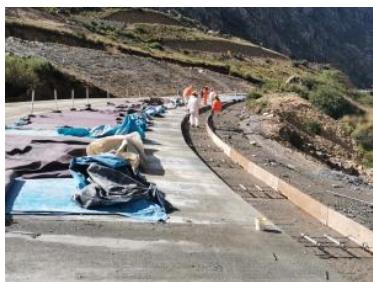
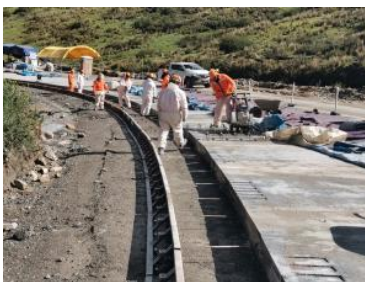
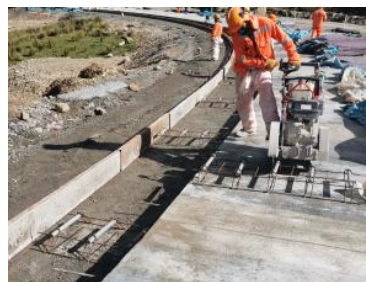
PROGRESIVA: KM 145+930 AL KM 146+040

PERSONAL VERIFICADO EN CAMPO: 1 CAPATAZ, 16 OPERARIO, 10 OFICIAL, 4 PEÓN, 2 VIGÍA Y 1 CUADRILLA DE TOPOGRAFÍA DE FORMA PERMANENTE CONFORMADA POR UN TOPOGRAFO Y 4 AYUDANTES.

EQUIPOS VERIFICADOS EN CAMPO: EQUIPOS MENORES, SE TOMA CONOCIMIENTO QUE EL CONCRETO VIENE SIENDO TRANSPORTADO CON EL APOYO DE 2 CAMION MIXER.

ACTIVIDADES VERIFICADAS POR PERSONAL PROFESIONAL, TÉCNICO Y AUXILIAR DEL CVA Y PERSONAL TÉCNICO Y AUXILIAR DEL CSO. SE SUGIERE EL CONTROL ADECUADO DE LOS PROCESOS CONSTRUCTIVOS POR PARTE DEL CSO, A FIN DE GARANTIZAR LA CALIDAD Y DURABILIDAD DE LA OBRA.

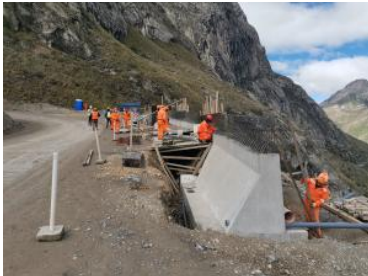
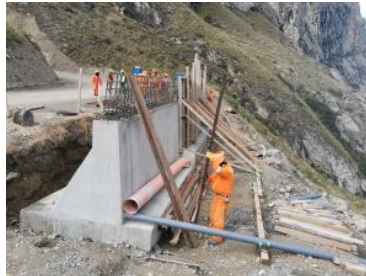
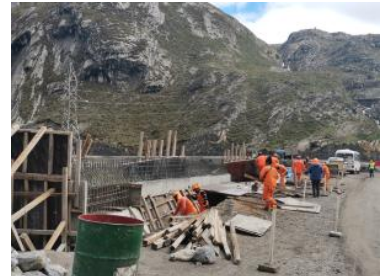
PROGRESIVA: KM 154+661 AL KM 154+686

PERSONAL APROXIMADO VERIFICADO EN CAMPO: 1 CAPATAZ, 9 OPERARIO, 21 OFICIAL, 6 PEÓN Y 1 VIGÍA

EQUIPOS APROXIMADOS VERIFICADOS EN CAMPO: 1 VIBRADOR DE CONCRETO Y 1 VIBRO PISÓN

ACTIVIDADES VERIFICADAS POR PERSONAL TÉCNICO Y AUXILIAR DEL CVA Y DEL CSO. SE SUGIERE EL CONTROL ADECUADO DE LOS PROCESOS CONSTRUCTIVOS POR PARTE DEL CSO, A FIN DE GARANTIZAR LA CALIDAD Y DURABILIDAD DE LA OBRA.

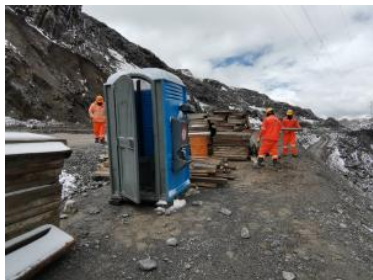
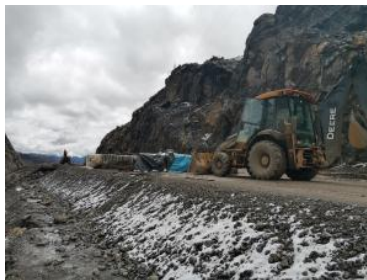
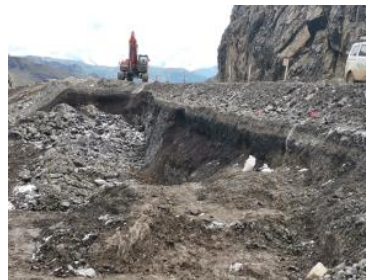
PROGRESIVA: KM 167+735 AL KM 167+789

PERSONAL APROXIMADO VERIFICADO EN CAMPO: 3 OFICIAL  
EQUIPOS APROXIMADOS VERIFICADOS EN CAMPO: 1 MARTILLO HIDRÁULICO SOBRE ORUGA Y 1 RETRO EXCAVADORA SOBRE NEUMÁTICOS CON SUS RESPECTIVOS OPERADORES

SE VERIFICA QUE, LOS EQUIPOS DESCRITOS SE ENCUENTRAN EN STANDBY, TOMÁNDOSE CONOCIMIENTO QUE ELLO SE DEBERÍA A FALTA DE ABASTECIMIENTO DE COMBUSTIBLE, POR LO QUE LAS ACTIVIDADES PROGRAMADAS DE EXCAVACIONES EN EL MURO DE CONTENCIÓN NO SE ESTÁN EJECUTANDO.

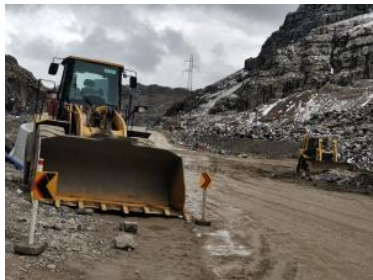
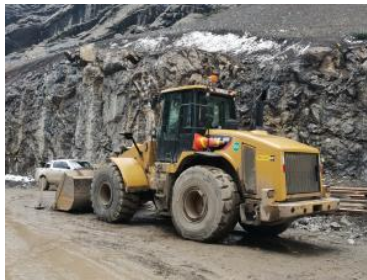
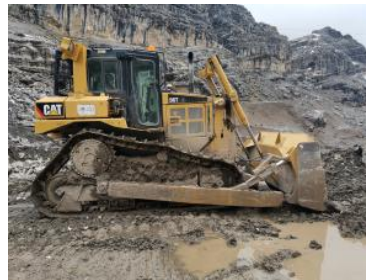
PROGRESIVA: KM 167+450

EQUIPO DE LINEA AMARILLA EN STANDBY (PARQUEADOS)

EN EL KM 167+450 APROXIMADAMENTE, SE VERIFICA LOS SIGUIENTES EQUIPOS EN STANDBY: 1 CARGADOR FRONTAL Y 1 TRACTOR SOBRE ORUGA, TOMÁNDOSE CONOCIMIENTO QUE ELLO SE DEBERÍA A FALTA DE ABASTECIMIENTO DE COMBUSTIBLE

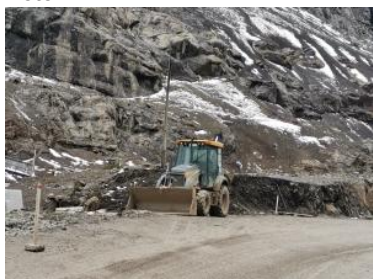
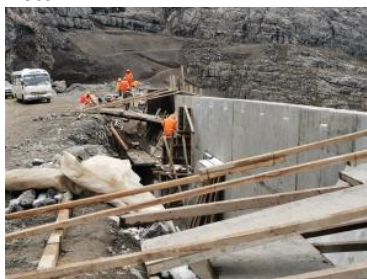
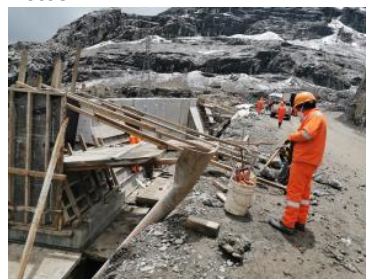
PROGRESIVA: KM 167+069 AL KM 167+093

PERSONAL APROXIMADO VERIFICADO EN CAMPO: 1 CAPATAZ, 3 OPERARIO, 2 OFICIAL, 5 PEON Y 1 VIGÍA

EQUIPOS APROXIMADOS VERIFICADOS EN CAMPO: 1 GENERADOR ELÉCTRICO.

ACTIVIDADES VERIFICADAS POR PERSONAL TÉCNICO Y AUXILIAR DEL CVA DEL CSO. SE SUGIERE EL CONTROL ADECUADO DE LOS PROCESOS CONSTRUCTIVOS POR PARTE DEL CSO, A FIN DE GARANTIZAR LA CALIDAD Y DURABILIDAD DE LA OBRA.

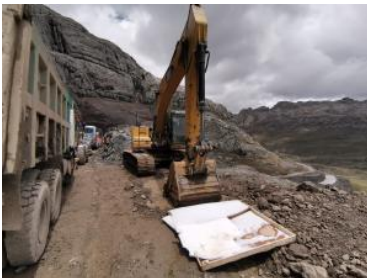
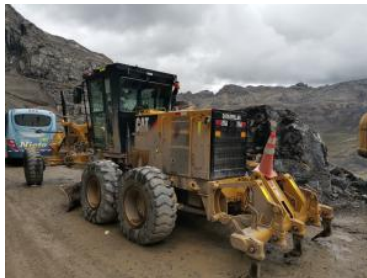
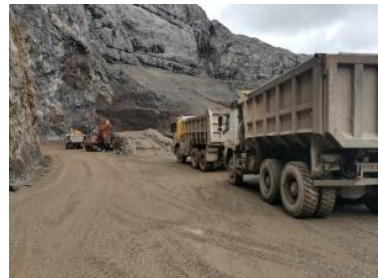
PROGRESIVA: KM 166+800

EQUIPOS APROXIMADOS VERIFICADOS EN CAMPO: 1 EXCAVADORA SOBRE ORUGA, 1 MARTILLO HIDRAULICO SOBRE ORUGA Y 5 VOLQUETES CON SUS RESPECTIVOS OPERADORES.

SE REALIZAN ACTIVIDADES DE CARGUIO Y ELIMINACION DE MATERIAL PRODUCTO DE EXCAVACION EN ROCA FIJA (VOLADURA DE ROCAS) REALIZADA ANTERIORMENTE.

ES PRECISO INDICAR QUE, EN EL KM 166+930 APROXIMADAMENTE SE APRECIA 1 EXCAVADORA SOBRE ORUGA Y 1 MOTONIVELADORA EN STANDBY (PARQUEADOS), TOMÁNDOSE CONOCIMIENTO QUE ELLO SE DEBERÍA A FALTA DE ABASTECIMIENTO DE COMBUSTIBLE.

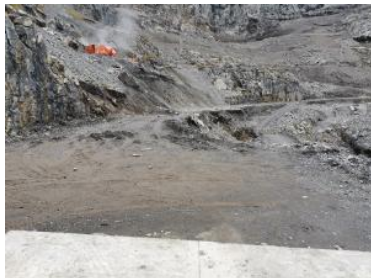
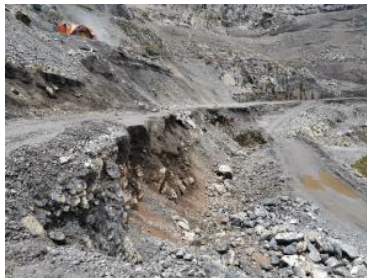
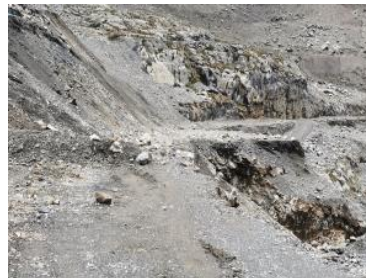
PROGRESIVA: KM 165+630 AL KM 165+550 APROXIMADAMENTE

Moderado

DESLIZAMIENTO DE TALUD

EN EL TRAMO DESCRITO SE APRECIA DESLIZAMIENTO DE TALUD, EL CUAL HABRÍA AFECTADO EL ANCHO DE LA PLATAFORMA, SUGIRIÉNDOSE AL CVA Y AL CSO EVALUAR EL TRAMO A FIN DE EMITIR OPINIÓN Y DE SER EL CASO ACTIVIDADES DE ESTABILIZACIÓN DE TALUDES Y PLATAFORMA.

Se sugiere a través de los especialistas del CVA y del CSO evaluar el deslizamiento entre el km 165+630 al km 165+550 aproximadamente a fin de emitir opinión y de ser el caso proponer actividades de estabilización de taludes y plataforma.

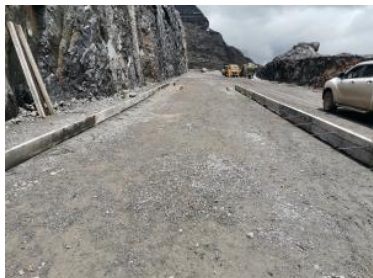
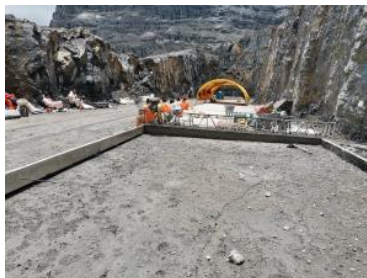
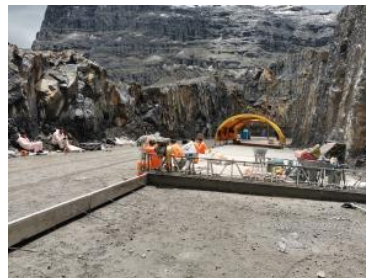
PROGRESIVA: KM 166+170AL KM 166+200

PERSONAL APROXIMADO VERIFICADO EN CAMPO: 1 CAPATAZ, 4 OPERARIO, 2 OFICIAL, 3 PEÓN, 1 VIGÍA Y 1 CUADRILLAS DE TOPOGRAFÍA CONFORMADA POR UN TOPOGRAFO Y 3 AYUDANTES.

EQUIPOS APROXIMADOS VERIFICADOS EN CAMPO: EQUIPOS MENORES COMO: 1 VIBRADORA DE CONCRETO, 1 CORTADORA DE PAVIMENTOS, 1 REGLA PARA PAVIMENTOS, 4 ESTUFAS (MECHEROS), 1 MOTOBOMBA, 1 GENERADOR, ENTRE OTROS, SE TOMA CONOCIMIENTO QUE EL CONCRETO ESTARÍA SIENDO TRANSPORTADO CON CAMIONES MIXER.

ACTIVIDADES VERIFICADAS POR PERSONAL PROFESIONAL, TÉCNICO Y AUXILIAR DEL CVA Y POR PERSONAL TÉCNICO Y AUXILIAR DEL CSO. SE SUGIERE EL CONTROL ADECUADO DE LOS PROCESOS CONSTRUCTIVOS POR PARTE DEL CSO, A FIN DE GARANTIZAR LA CALIDAD Y DURABILIDAD DE LA OBRA.

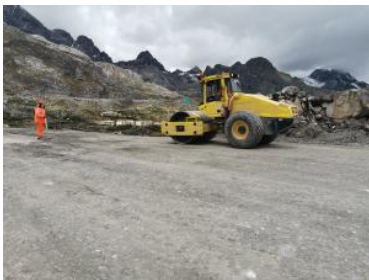
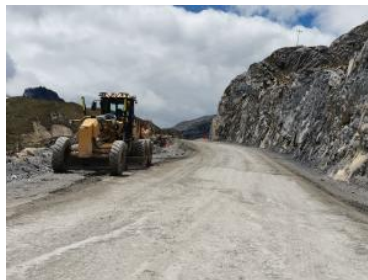
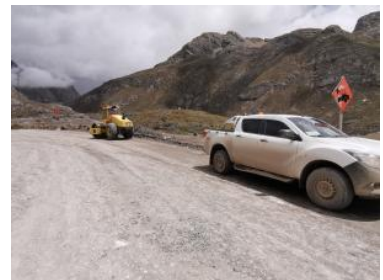
PROGRESIVA: KM 158+700 AL KM 158+810

PERSONAL APROXIMADO VERIFICADO EN CAMPO: 1 CAPATAZ, 1 OFICIAL, 2  
PEON, 2 VIGÍAEQUIPOS APROXIMADOS VERIFICADOS EN CAMPO: 1 MOTONIVELADORA, 1  
RÓDILLO Y 1 CAMIÓN CISTERNA CON SUS RESPECTIVOS OPERADORESCLIMA: AL MOMENTO DE LA INSPECCION VISUAL, SIN PRECIPITACIONES  
PLUVIALES, SIN EMBARGO, SE APRECIA HUMEDAD EN EL ENTORNO DEBIDO  
PROBABLEMENTE A LLUVIAS EN HORAS ANTERIORES.

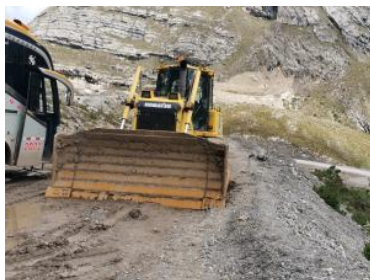
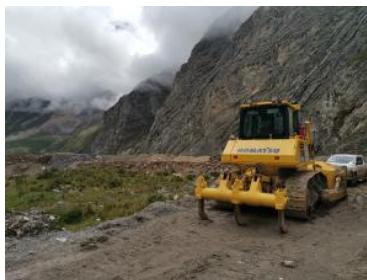
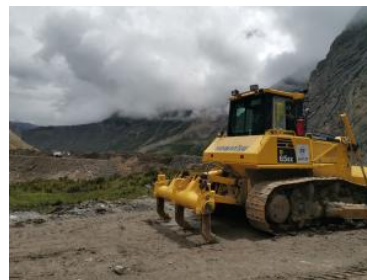
PROGRESIVA: KM 154+170 (DME N° 04)  
EQUIPO DE LINEA AMARILLA EN STANDBY (PARQUEADO)

EN EL DME N° 04, AL MOMENTO DE LA INSPECCIÓN VISUAL, SE VERIFICA 1 TRACTOR SOBRE ORUGA INOPERATIVO Y SIN OPERADOR.

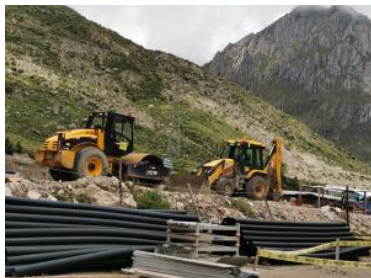
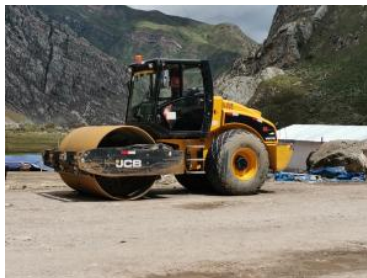
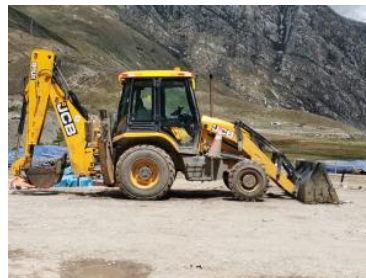
PROGRESIVA: KM 152+900

EQUIPO DE LINEA AMARILLA EN STANDBY (PARQUEADO)

EN EL KM 152+900 APROXIMADAMENTE (ALMACEN PATON), SE VERIFICA LOS SIGUIENTES EQUIPOS EN STANDBY: 1 RODILLO Y 1 RETROEXCAVADORA, TOMÁNDOSE CONOCIMIENTO QUE ELLO SE DEBERÍA A FALTA DE ABASTECIMIENTO DE COMBUSTIBLE.

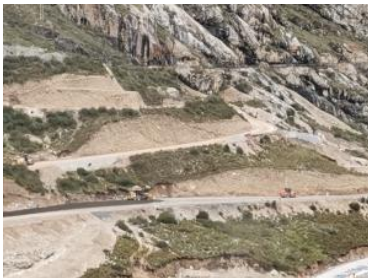
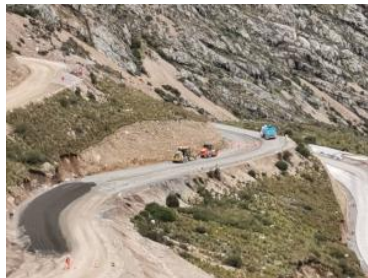
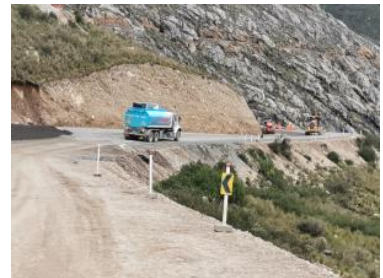
PROGRESIVA: KM 146+850 AL KM 147+200

PERSONAL APROXIMADO VERIFICADO EN CAMPO: 2 CAPATAZ, 2 OFICIAL, 4 PEON, 2 VIGÍA

EQUIPOS APROXIMADOS VERIFICADOS EN CAMPO: 1 MOTONIVELADORA, 1 EXCAVADORA SOBRE ORUGA, 2 RODILLO, 1 CAMIÓN CISTERNA Y 5 VOLQUETES CON SUS RESPECTIVOS OPERADORES

ACTIVIDADES VERIFICADAS POR PERSONAL TÉCNICO Y AUXILIAR DEL CVA DEL CSO. SE SUGIERE EL CONTROL ADECUADO DE LOS PROCESOS CONSTRUCTIVOS POR PARTE DEL CSO, A FIN DE GARANTIZAR LA CALIDAD Y DURABILIDAD DE LA OBRA.

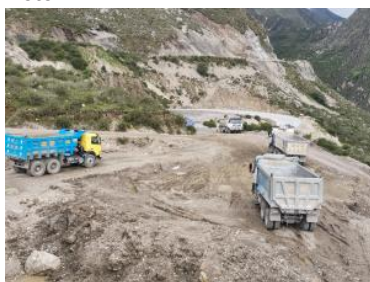
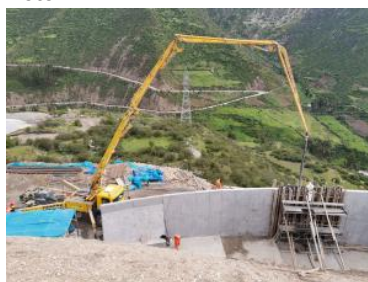
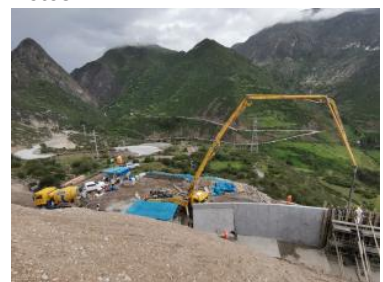
PROGRESIVA: KM 139+564 AL KM 139+586

PERSONAL VERIFICADO EN CAMPO: 1 CAPATAZ, 5 OPERARIO, 5 OFICIAL, 4 PEÓN Y 1 VIGÍA

EQUIPOS VERIFICADOS EN CAMPO: 1 CAMIÓN BOMBA TELESCÓPICA DE CONCRETO, 1 CAMIÓN MIXER CON SUS RESPECTIVOS OPERADORES, ADEMÁS DE EQUIPOS MENORES COMO: 1 VIBRADORA DE CONCRETO, 1GENERADOR ELÉCTRICO Y 1 TORRE DE ILUMINACIÓN. SE TOMA CONOCIMIENTO QUE EL CONCRETO ES TRANSPORTADO CON EL APOYO DE 2 CAMIÓN MIXER.

ACTIVIDADES VERIFICADAS POR PERSONAL PROFESIONAL, TÉCNICO Y AUXILIAR DEL CVA Y POR PERSONAL TÉCNICO Y AUXILIAR DEL CSO. SE SUGIERE EL CONTROL ADECUADO DE LOS PROCESOS CONSTRUCTIVOS POR PARTE DEL CSO, A FIN DE GARANTIZAR LA CALIDAD Y DURABILIDAD DE LA OBRA.

EN EL KM 139+500 APROXIMADAMENTE, SE VERIFICA 4 VOLQUETES EN STANDBY (PARQUEADOS) TOMÁNDOSE CONOCIMIENTO QUE ELLO SE DEBERÍA A FALTA DE ABASTECIMIENTO DE COMBUSTIBLE
