## BITACORA ELECTRÓNICA DE OBRA

| Si | 45 | 22-03-2021 | Carretera Chuquicara-Puente<br>Quiroz – Tauca-Cabana-<br>Huandoval-Pallasca, Tramo:<br>Tauca- Pallasca | NATALY SUSI CABALLON<br>PAUCAR |

INFORME DIARIO N°45-2021-MNT. TAUCA-PALLASCA/NSCP

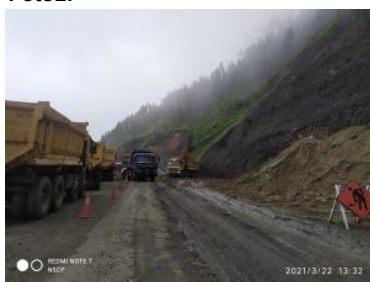
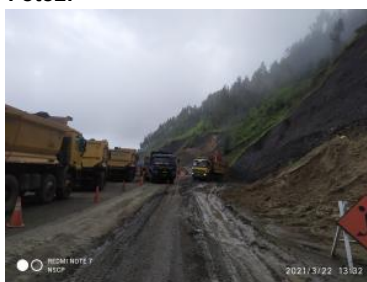
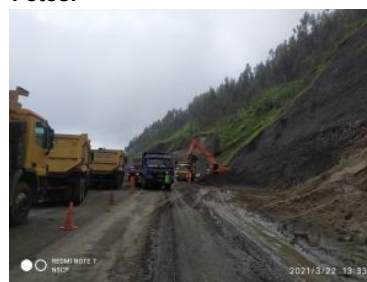
CARGUIO DE MATERIAL ACOPIADO EN EL KM 2+000.

MO: 1 CAPATAZ, 1 OFICIAL, 2 VIGÍAS, 4 OPERADORES.  
EM: 1 EXCAVADORA, 3 VOLQUETES, .

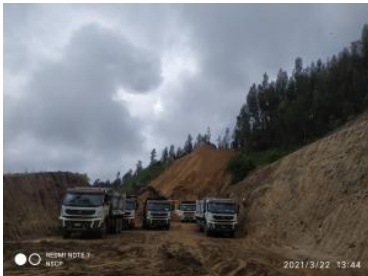
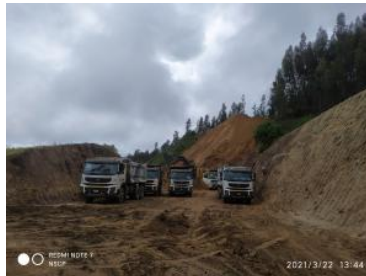
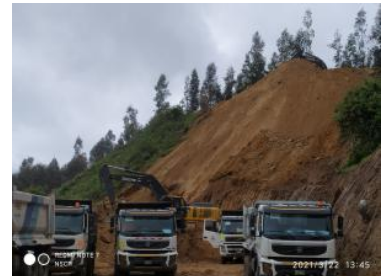
CORTE DE TALUD Y CARGUÍO UBICADO EN EL KM 4+050.

MO: 1 INGENIERO ENCARGADO DEL FRENTE, 1 OFICIAL, 1 PERSONAL DE PISO,  
14 OPERADORES, 2 VIGÍAS.

EM: 2 EXCAVADORAS SOBRE ORUGA, 12 VOLQUETES.

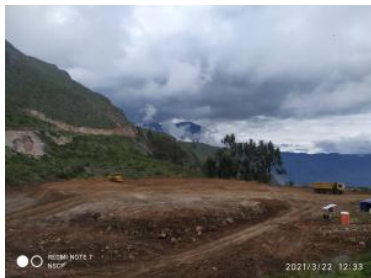
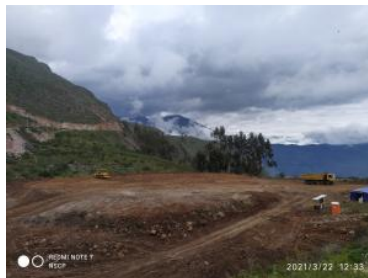
DESBROCE DE TOPSOIL PARA AMPLIACIÓN DE ACCESOS, EXTENDIDO DE MATERIAL PARA CONFORMACIÓN DE PLATAFORMA EN DME 1 HUACHASPINA (APROBADA EN EL ADICIONAL N° 01) UBICADO A -6.7 KM DEL INICIO DEL TRAMO.

MO: 1 CAPATAZ, 1 CONTROLADOR, 2 VIGÍAS, 16 OPERADORES.  
EM: 1 TRACTOR SOBRE ORUGA, 15 VOLQUETES.

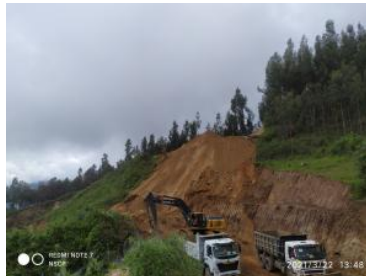
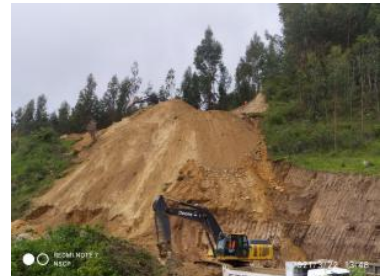
CORTE DE TALUD Y CARGUÍO UBICADO EN EL KM 4+050.

MO: 1 INGENIERO ENCARGADO DEL FRENTE, 1 OFICIAL, 1 PERSONAL DE PISO,  
14 OPERADORES, 2 VIGÍAS.

EM: 2 EXCAVADORAS SOBRE ORUGA, 12 VOLQUETES.

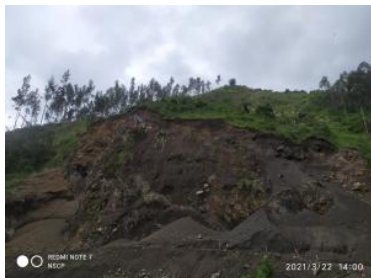
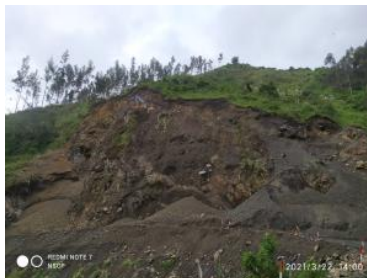
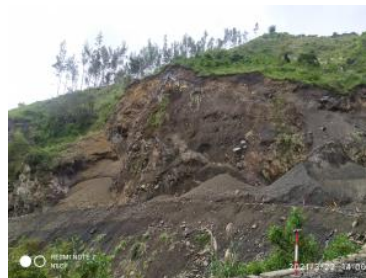
CORTE DE BANQUETA N°5 UBICADOS EN EL KM 7+890- KM 7+910.

MO: 1 CAPATAZ, 1 OFICIAL, 1 OPERADOR, 2 VIGÍAS, 1 INGENIERO  
PREVENCIONISTA.

EM: 1 EXCAVADORA SOBRE ORUGA.

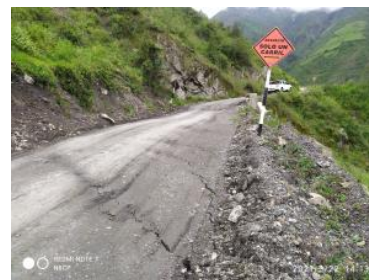
**Personal Encargado:**
**NATALY SUSI CABALLON  
PAUCAR**
**Nivel:**
**Moderado**
**Fecha De Fotografia:**
**22-03-2021**
**Actividades:**
**ASENTAMIENTO KM 12+020+ 12+060**
**CDescripcion\_\_\_\_\_:**
**- SE APRECIA ASENTAMIENTO DE LA PLATAFORMA A CONSECUENCIA DEL  
COLAPSO DE UN MURO EXISTENTE.**
**Foto1:**

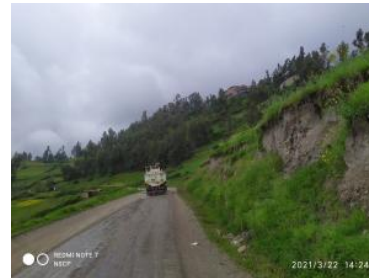
**Personal Encargado:**
**NATALY SUSI CABALLON  
PAUCAR**
**Nivel:**
**No Aplica**
**Fecha De Fotografia:**
**22-03-2021**
**Actividades:**
**RIEGO KM 15+800 AL KM 17+000**
**CDescripcion\_\_\_\_\_:**
**MO: 1 OPERADOR.  
EM: 1 TANQUE CISTERNA.**
**Foto1:**

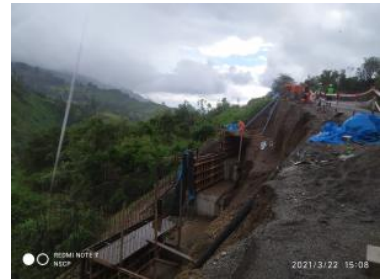
ENCOFRADO DE PANTALLA DEL PAÑO 6 Y 7 PARA MURO DE C°A° UBICADO EN  
EL KM 36+275 - KM 36+315.

MO: 2 INGENIEROS ASISTENTES DEL CONTRATISTA, 1 CAPATAZ, 3 OPERARIOS,  
6 PEONES.

EM:1 TALADRO, HERRAMIENTAS MANUALES.

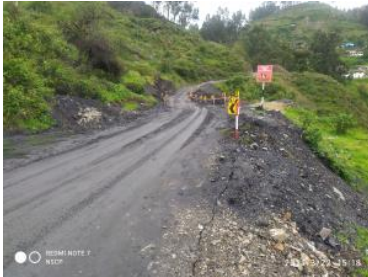
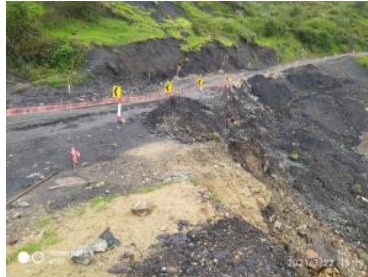
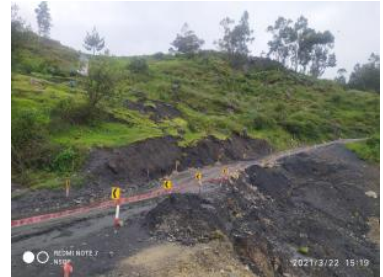
Crítico

ASENTAMIENTO EN TRAMO DE FALLA GEOLÓGICA KM 34+580 - KM34+610.

-SE CONSIDERA COMO ZONA INESTABLE.

-SE APRECIA INCREMENTO DE GRIETAS AL LADO LATERAL IZQUIERDO DE LA PLATAFORMA DE LA VIA.
