## BITACORA ELECTRÓNICA DE OBRA

### REGISTRO DE LA BITACORA Y FOTO DEL CUADERNO DE OBRA

| Si | 45 | 22-03-2021 | Carretera Chuquicara-Puente Quiroz – Tauca-Cabana-Huandoval-Pallasca, Tramo: Tauca- Pallasca | NATALY SUSI CABALLON PAUCAR |

INFORME DIARIO N°45-2021-MNT. TAUCA-PALLASCA/NSCP

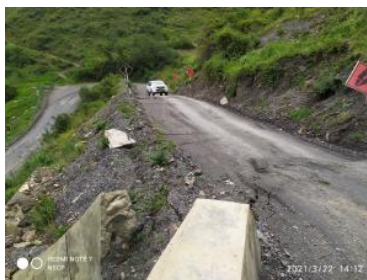
**Personal Encargado:**
**NATALY SUSI CABALLON  
PAUCAR**
**Nivel:**
**Moderado**
**Fecha De Fotografia:**
**22-03-2021**
**Actividades:**
**ASENTAMIENTO KM 12+020+ 12+060**
**CDescripcion\_\_\_\_\_:**
**- SE APRECIA ASENTAMIENTO DE LA PLATAFORMA A CONSECUENCIA DEL  
COLAPSO DE UN MURO EXISTENTE.**
**Foto1:**

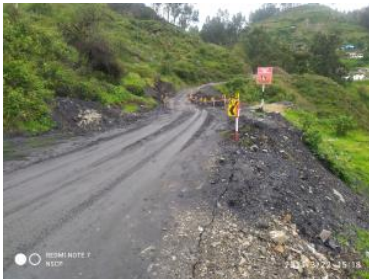
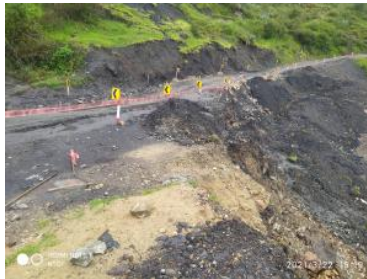
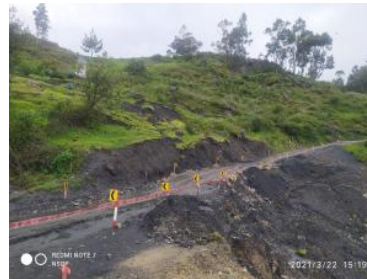
ASENTAMIENTO EN TRAMO DE FALLA GEOLÓGICA KM 34+580 - KM34+610.

-SE CONSIDERA COMO ZONA INESTABLE.

-SE APRECIA INCREMENTO DE GRIETAS AL LADO LATERAL IZQUIERDO DE LA PLATAFORMA DE LA VIA.
