## BITACORA ELECTRÓNICA DE OBRA

| Si | 45 | 22-03-2021 | Carretera Chuquicara-Puente<br>Quiroz – Tauca-Cabana-<br>Huandoval-Pallasca, Tramo:<br>Tauca- Pallasca | NATALY SUSI CABALLON<br>PAUCAR |

INFORME DIARIO N°45-2021-MNT. TAUCA-PALLASCA/NSCP

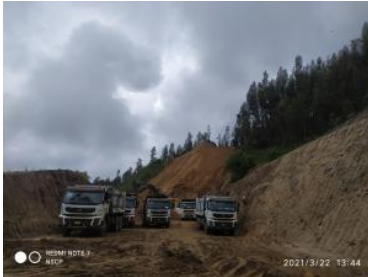
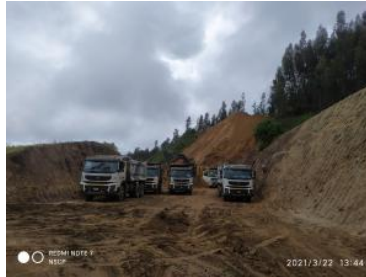
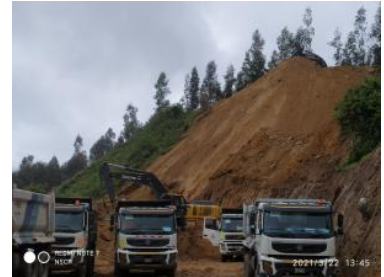
CORTE DE TALUD Y CARGUÍO UBICADO EN EL KM 4+050.

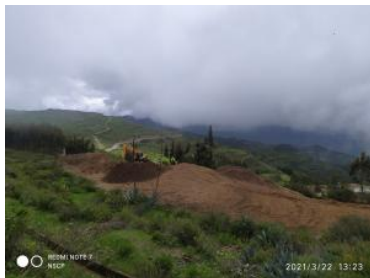
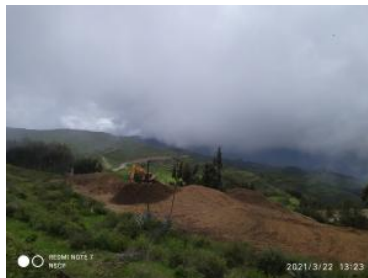
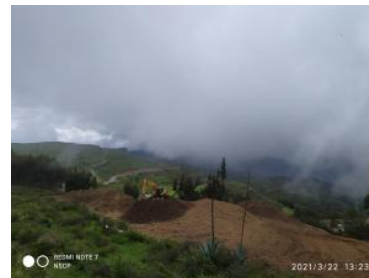
EXTRACCIÓN Y ACOPIO DE MATERIAL PARA SUB BASE Y RELLENO EN LA  
CANTERA LLAPO UBICADO EN EL -0.63 KM DEL TRAMO DE INICIO.

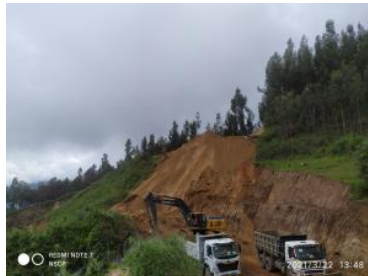
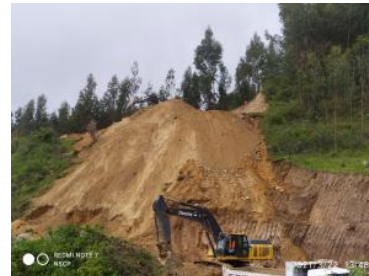
**Personal Encargado:****NATALY SUSI CABALLON  
PAUCAR****Nivel:****No Aplica****Fecha De Fotografia:****22-03-2021****Actividades:****CORTE DE TALUD Y CARGUÍO UBICADO EN EL KM 4+050.****CDescripcion\_\_\_\_\_:****MO: 1 INGENIERO ENCARGADO DEL FRENTE, 1 OFICIAL, 1 PERSONAL DE PISO,  
14 OPERADORES, 2 VIGÍAS.****EM: 2 EXCAVADORAS SOBRE ORUGA, 12 VOLQUETES.****- SUBCONTRATA "ENTREVIAS"****Foto1:**

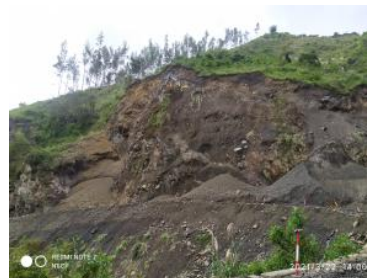
CORTE DE BANQUETA N°5 UBICADOS EN EL KM 7+890- KM 7+910.

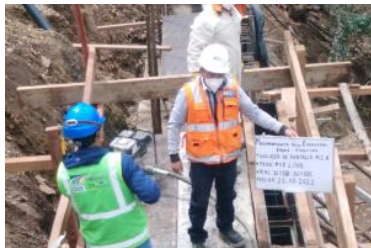
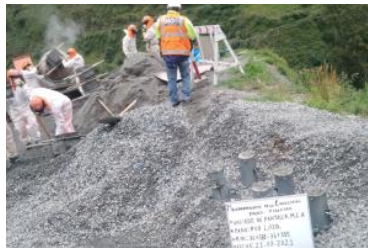
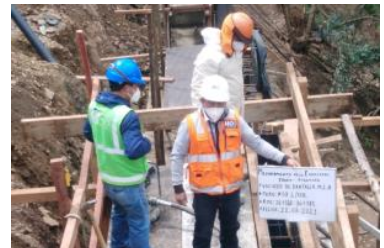
VACIADO DE CONCRETO EN PANTALLA DEL PAÑO N°8 PARA MURO DE C°A° UBICADO EN EL KM 36+275- KM 36+ 315.  
CONTROL DE CALIDAD DEL VACIADO DE CONCRETO EN PANTALLA DEL PAÑO N°8 PARA MURO DE C°A° UBICADO EN EL KM 36+275- KM 36+ 315.

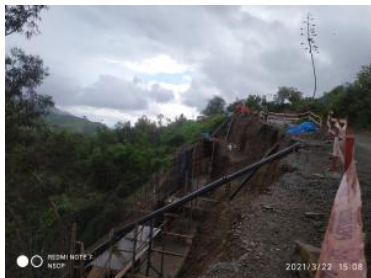
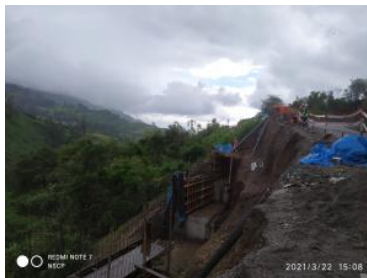
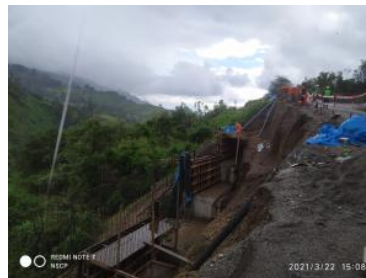
**PERÚ****Ministerio  
de Transportes  
y Comunicaciones****MINISTERIO DE TRANSPORTES Y COMUNICACIONES****Panel Fotográfico de la Bitacora de Obras****Personal Encargado:****NATALY SUSI CABALLON  
PAUCAR****Nivel:****No Aplica****Fecha De Fotografia:****22-03-2021****Actividades:****ENCOFRADO DE PANTALLA DEL PAÑO 6 Y 7 PARA MURO DE C°A° UBICADO EN  
EL KM 36+275 - KM 36+315.****CDescripcion\_\_\_\_\_:****MO: 2 INGENIEROS ASISTENTES DEL CONTRATISTA, 1 CAPATAZ, 3 OPERARIOS,  
6 PEONES.****EM:1 TALADRO, HERRAMIENTAS MANUALES.****Foto1:**
