## BITACORA ELECTRÓNICA DE OBRA

| Si | 45 | 22-03-2021 | Carretera Chuquicara-Puente<br>Quiroz – Tauca-Cabana-<br>Huandoval-Pallasca, Tramo:<br>Tauca- Pallasca | NATALY SUSI CABALLON<br>PAUCAR |

INFORME DIARIO N°45-2021-MNT. TAUCA-PALLASCA/NSCP

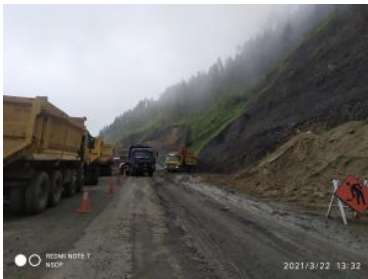
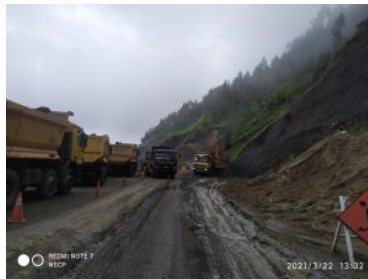
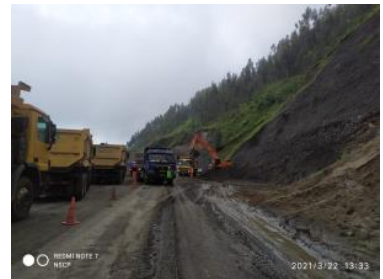
CARGUIO DE MATERIAL ACOPIADO EN EL KM 2+000.

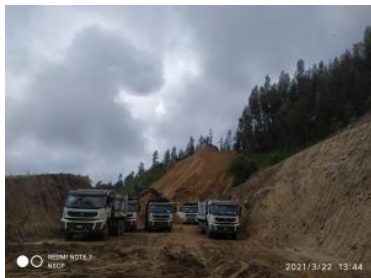
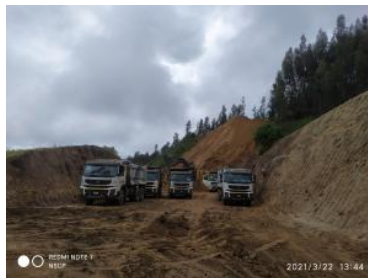
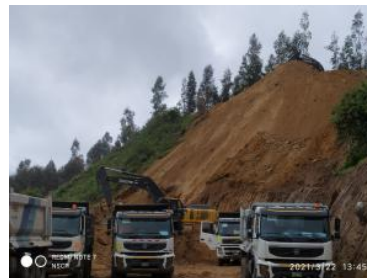
CORTE DE TALUD Y CARGUÍO UBICADO EN EL KM 4+050.

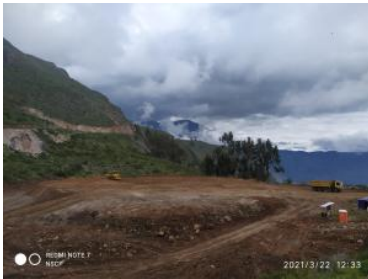
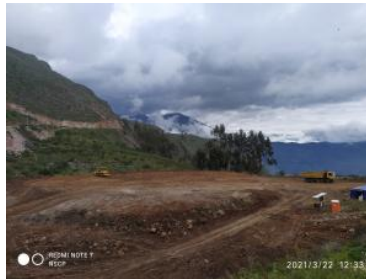
DESBROCE DE TOPSOIL PARA AMPLIACIÓN DE ACCESOS, EXTENDIDO DE MATERIAL PARA CONFORMACIÓN DE PLATAFORMA EN DME 1 HUACHASPINA (APROBADA EN EL ADICIONAL N° 01) UBICADO A -6.7 KM DEL INICIO DEL TRAMO.

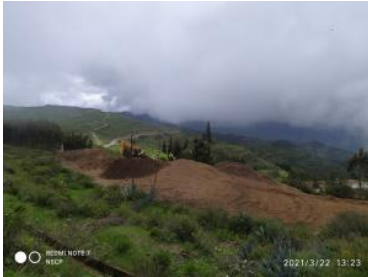
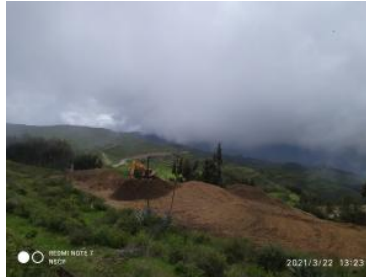
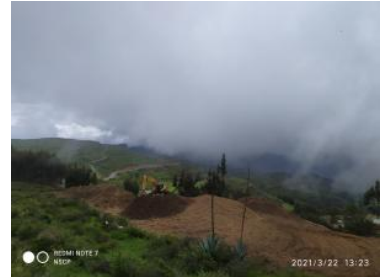
EXTRACCIÓN Y ACOPIO DE MATERIAL PARA SUB BASE Y RELLENO EN LA  
CANTERA LLAPO UBICADO EN EL -0.63 KM DEL TRAMO DE INICIO.

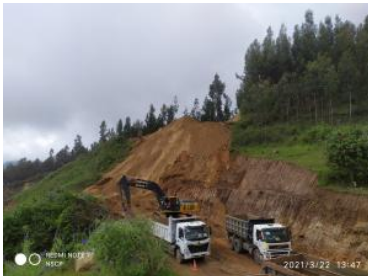
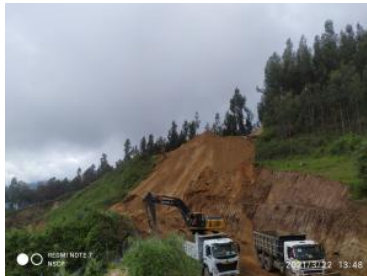
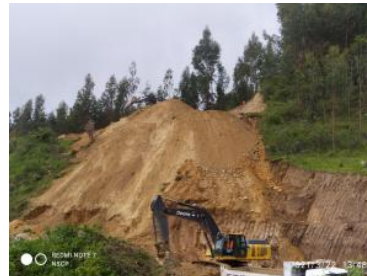
CORTE DE TALUD Y CARGUÍO UBICADO EN EL KM 4+050.

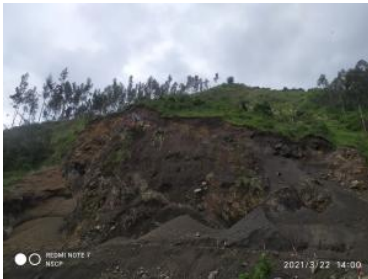
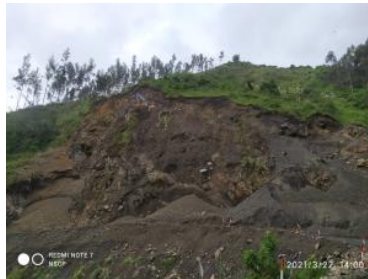
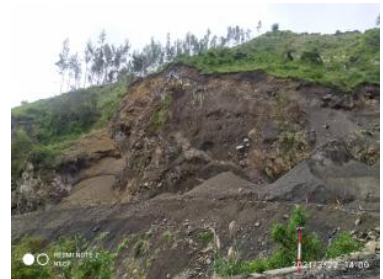
CORTE DE BANQUETA N°5 UBICADOS EN EL KM 7+890- KM 7+910.

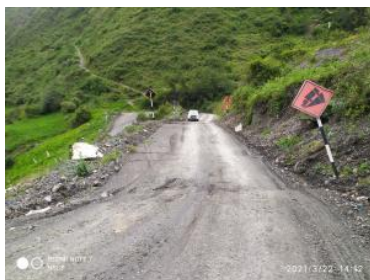
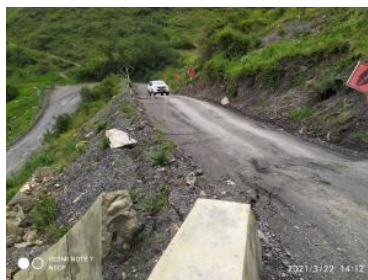
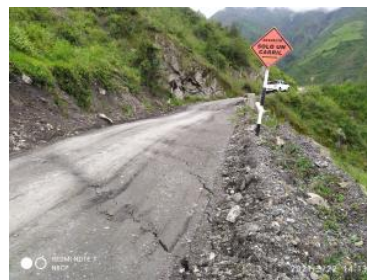
ASENTAMIENTO KM 12+020+ 12+060

Moderado

- SE APRECIA ASENTAMIENTO DE LA PLATAFORMA A CONSECUENCIA DEL COLAPSO DE UN MURO EXISTENTE.

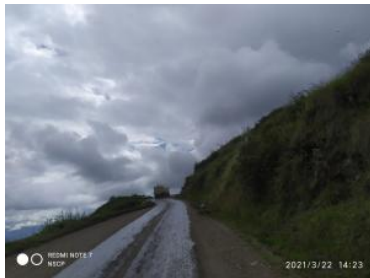
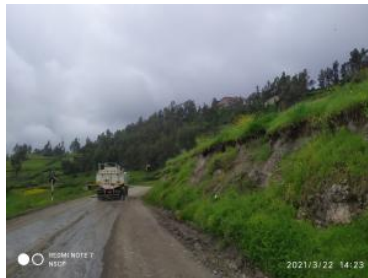
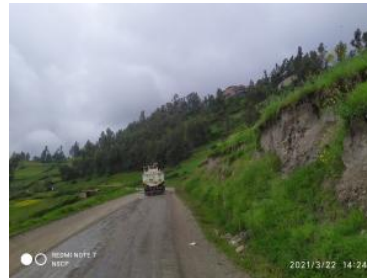
RIEGO KM 15+800 AL KM 17+000

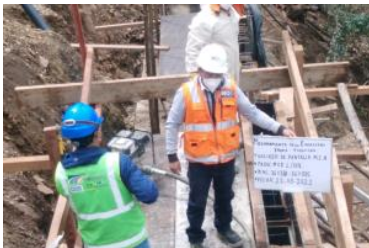
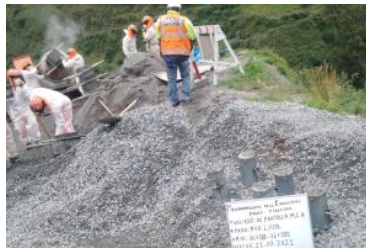
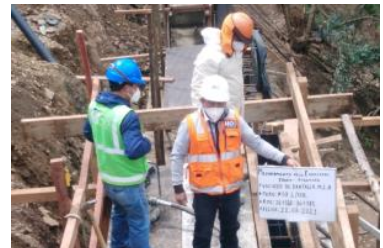
VACIADO DE CONCRETO EN PANTALLA DEL PAÑO N°8 PARA MURO DE C°A° UBICADO EN EL KM 36+275- KM 36+ 315.  
CONTROL DE CALIDAD DEL VACIADO DE CONCRETO EN PANTALLA DEL PAÑO N°8 PARA MURO DE C°A° UBICADO EN EL KM 36+275- KM 36+ 315.

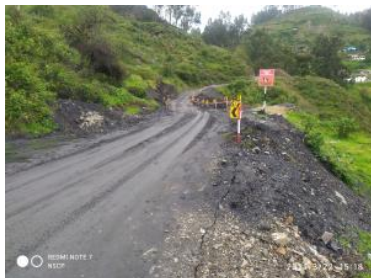
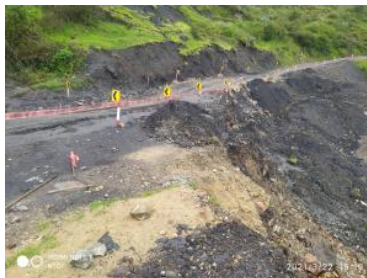
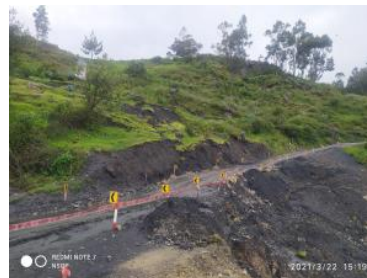
ASENTAMIENTO EN TRAMO DE FALLA GEOLÓGICA KM 34+580 - KM34+610.

Crítico

-SE CONSIDERA COMO ZONA INESTABLE.

-SE APRECIA INCREMENTO DE GRIETAS AL LADO LATERAL IZQUIERDO DE LA PLATAFORMA DE LA VIA.

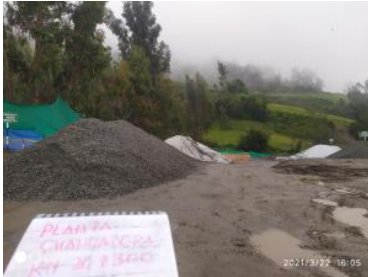
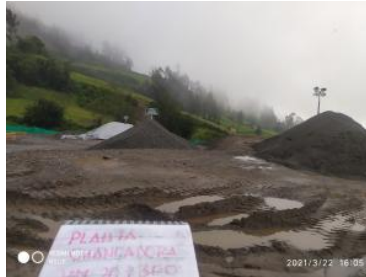
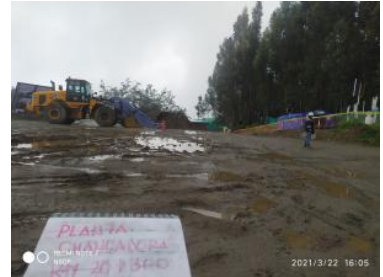
ÁREA PARA PLANTA CHANCADORA KM20+300

-SE APRECIA QUE NO ESTA LA CHACADORA, PERO EXISTE ACOPIOS DE MATERIAL GRANULAR CHANCADO.
