## BITACORA ELECTRÓNICA DE OBRA

| Si | 45 | 22-03-2021 | Carretera Chuquicara-Puente Quiroz – Tauca-Cabana-Huandoval-Pallasca, Tramo: Tauca- Pallasca | NATALY SUSI CABALLON PAUCAR |

INFORME DIARIO N°45-2021-MNT. TAUCA-PALLASCA/NSCP

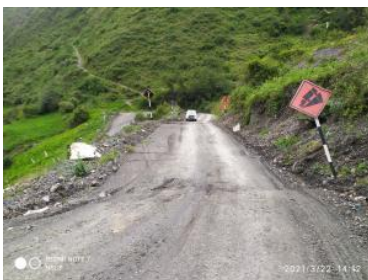
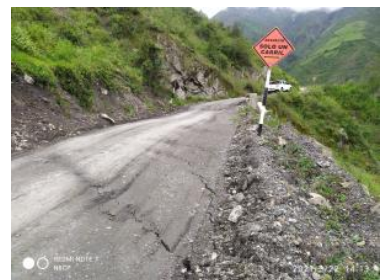
ASENTAMIENTO KM 12+020+ 12+060

Moderado

- SE APRECIA ASENTAMIENTO DE LA PLATAFORMA A CONSECUENCIA DEL COLAPSO DE UN MURO EXISTENTE.

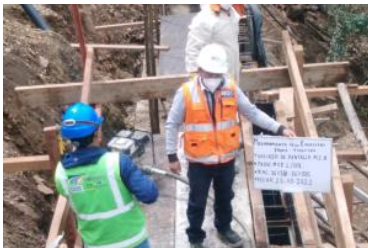
VACIADO DE CONCRETO EN PANTALLA DEL PAÑO N°8 PARA MURO DE C°A°  
UBICADO EN EL KM 36+275- KM 36+ 315.CONTROL DE CALIDAD DEL VACIADO DE CONCRETO EN PANTALLA DEL PAÑO  
N°8 PARA MURO DE C°A° UBICADO EN EL KM 36+275- KM 36+ 315.

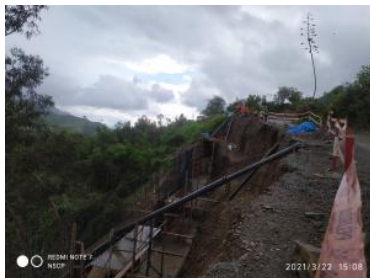
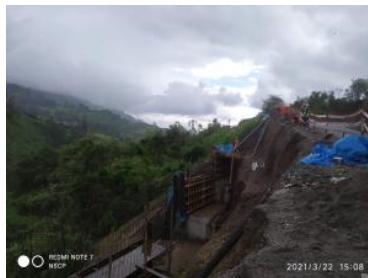
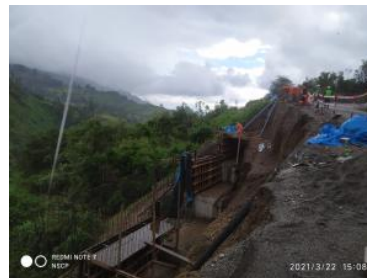
**Personal Encargado:****NATALY SUSI CABALLON  
PAUCAR****Nivel:****No Aplica****Fecha De Fotografia:****22-03-2021****Actividades:****ENCOFRADO DE PANTALLA DEL PAÑO 6 Y 7 PARA MURO DE C°A° UBICADO EN  
EL KM 36+275 - KM 36+315.****CDescripcion\_\_\_\_\_:****MO: 2 INGENIEROS ASISTENTES DEL CONTRATISTA, 1 CAPATAZ, 3 OPERARIOS,  
6 PEONES.****EM:1 TALADRO, HERRAMIENTAS MANUALES.****Foto1:**

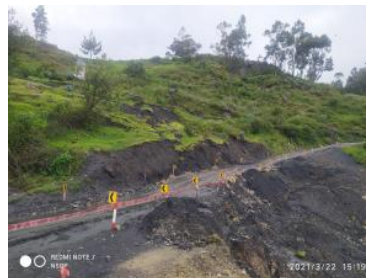
ASENTAMIENTO EN TRAMO DE FALLA GEOLÓGICA KM 34+580 - KM34+610.

Crítico

-SE CONSIDERA COMO ZONA INESTABLE.

-SE APRECIA INCREMENTO DE GRIETAS AL LADO LATERAL IZQUIERDO DE LA PLATAFORMA DE LA VIA.
