## BITACORA ELECTRÓNICA DE OBRA

| Si | 45 | 22-03-2021 | Carretera Chuquicara-Puente<br>Quiroz – Tauca-Cabana-<br>Huandoval-Pallasca, Tramo:<br>Tauca- Pallasca | NATALY SUSI CABALLON<br>PAUCAR |

INFORME DIARIO N°45-2021-MNT. TAUCA-PALLASCA/NSCP

## Panel Fotográfico de la Bitacora de Obras

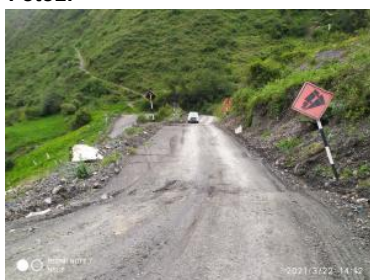
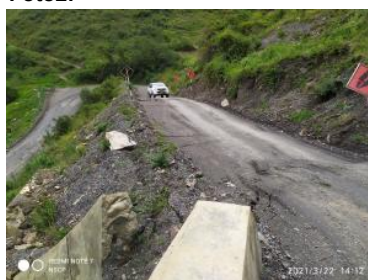
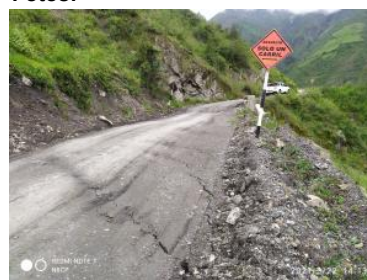
**Personal Encargado:**
**NATALY SUSI CABALLON  
PAUCAR**
**Nivel:**
**Moderado**
**Fecha De Fotografia:**
**22-03-2021**
**Actividades:**
**ASENTAMIENTO KM 12+020+ 12+060**
**CDescripcion\_\_\_\_\_:**
**- SE APRECIA ASENTAMIENTO DE LA PLATAFORMA A CONSECUENCIA DEL  
COLAPSO DE UN MURO EXISTENTE.**
**Foto1:**

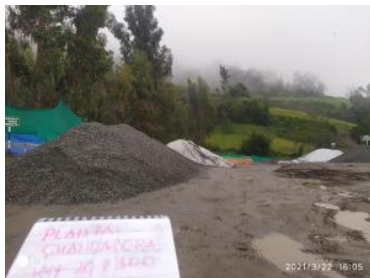
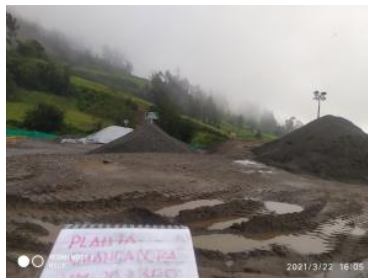
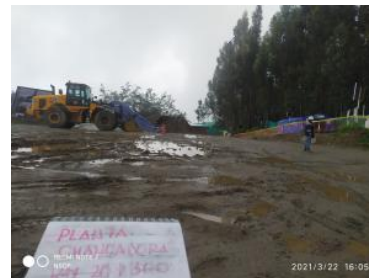
ÁREA PARA PLANTA CHANCADORA KM20+300

-SE APRECIA QUE NO ESTA LA CHACADORA, PERO EXISTE ACOPIOS DE MATERIAL GRANULAR CHANCADO.
