## BITACORA ELECTRÓNICA DE OBRA

| Si | 45 | 22-03-2021 | Carretera Chuquicara-Puente Quiroz – Tauca-Cabana-Huandoval-Pallasca, Tramo: Tauca- Pallasca | NATALY SUSI CABALLON PAUCAR |

INFORME DIARIO N°45-2021-MNT. TAUCA-PALLASCA/NSCP

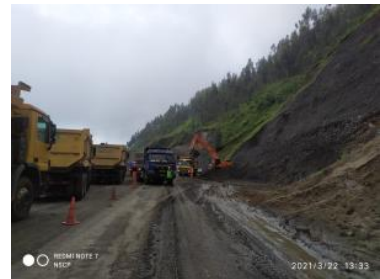
CARGUIO DE MATERIAL ACOPIADO EN EL KM 2+000.

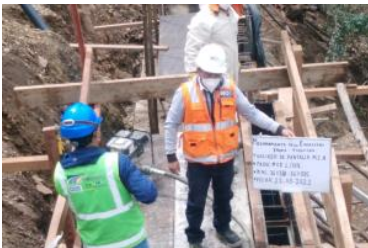
VACIADO DE CONCRETO EN PANTALLA DEL PAÑO N°8 PARA MURO DE C°A° UBICADO EN EL KM 36+275- KM 36+ 315.

CONTROL DE CALIDAD DEL VACIADO DE CONCRETO EN PANTALLA DEL PAÑO N°8 PARA MURO DE C°A° UBICADO EN EL KM 36+275- KM 36+ 315.

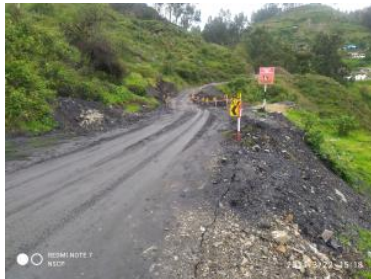
ASENTAMIENTO EN TRAMO DE FALLA GEOLÓGICA KM 34+580 - KM34+610.

Crítico

-SE CONSIDERA COMO ZONA INESTABLE.

-SE APRECIA INCREMENTO DE GRIETAS AL LADO LATERAL IZQUIERDO DE LA PLATAFORMA DE LA VIA.

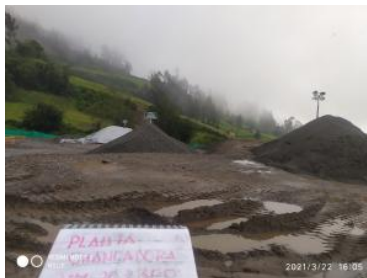
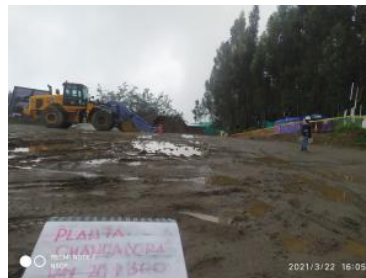
ÁREA PARA PLANTA CHANCADORA KM20+300

-SE APRECIA QUE NO ESTA LA CHACADORA, PERO EXISTE ACOPIOS DE MATERIAL GRANULAR CHANCADO.
