BITACORA ELECTRÓNICA DE OBRA

Confirma Bitacora: Si
Nro Informe: 86
Fecha Informe: 23-03-2021
Nombre De La Obra: Carretera Oyon - Ambo, Tramo I: Oyon - Desvío Cerro de Pasco
Personal Encargado: LUZMILA GUERRA MOTTA

MEJORAMIENTO DE LA CARRETERA OYON - AMBO TRAMO 1: OYON DV. CERRO DE PASCO

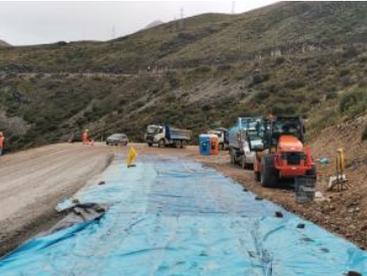
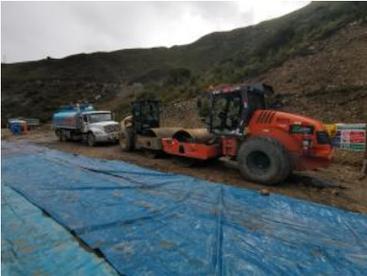
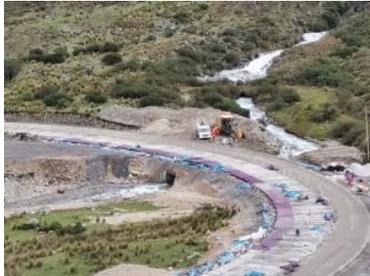
Actividades:
200.0MOVIMIENTO DE TIERRAS
207.APERFILADO Y COMPACTADO EN ZONA DE CORTE
300SUB BASES Y BASES
303.ASUB BASE GRANULAR
700.0TRANSPORTES
700.BTRANSPORTE DE MATERIAL PROVENIENTE DE CANTERA PARA D> 1 KM
PROGRESIVA: KM 146+850 AL KM 147+250

CDescripcion _____:
PERSONAL APROXIMADO VERIFICADO EN CAMPO: 2 CAPATAZ, 2 OFICIAL, 4 PEÓN, 2 VIGÍA
EQUIPOS APROXIMADOS VERIFICADOS EN CAMPO: 1 MOTONIVELADORA, 2 RODILLO, 1 CAMIÓN CISTERNA Y 5 VOLQUETES CON SUS RESPECTIVOS OPERADORES
ACTIVIDADES TEMPORALMENTE SUSPENDIDAS, TOMANDOSE CONOCIMEINTO QUE ELLO SE DEBERIA A LA SATURACIÓN DEL TERRENO
CLIMA: AL MOMENTO DE LA INSPECCIÓN VISUAL, SIN PRECIPITACIONES PLUVIALES, SIN EMBARGO, SE APRECIA HUMEDAD EN EL ENTORNO DEBIDO PROBABLEMENTE A LLUVIAS EN HORAS ANTERIORES.

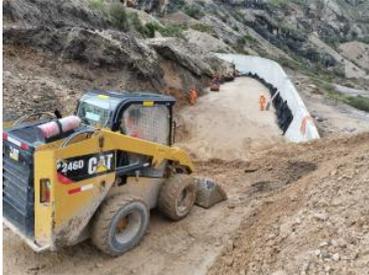
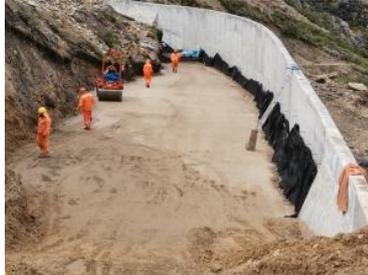
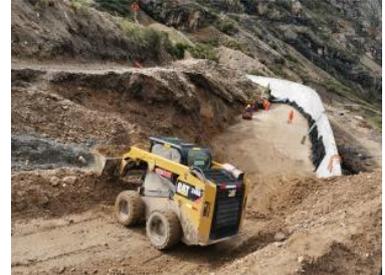
2

PROGRESIVA: KM 147+317 AL KM 147+375

PERSONAL APROXIMADO VERIFICADO EN CAMPO: 1 CAPATAZ Y 4 OFICIAL
EQUIPOS APROXIMADOS VERIFICADOS EN CAMPO: 1 RODILLO BERMERO, 1 MINI CARGADOR Y 1 TORRE DE ILUMINACIÓN.
SE TOMA CONOCIMIENTO QUE SE ESTÁ A LA ESPERA DEL TRANSPORTE DE MATERIAL DE RELLENO QUE PROVIENE DE LA CANTERA BELLA LUZ UBICADA EN EL KM 141+100, A FIN DE PROCEDER CON LAS ACTIVIDADES CONCERNIENTES AL RELLENO PARA ESTRUCTURAS.
CLIMA: AL MOMENTO DE LA INSPECCION VISUAL, SIN PRECIPITACIONES PLUVIALES, SIN EMBARGO, SE APRECIA HUMEDAD EN EL ENTORNO.

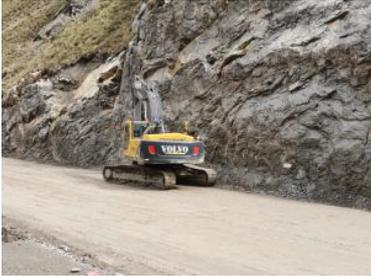
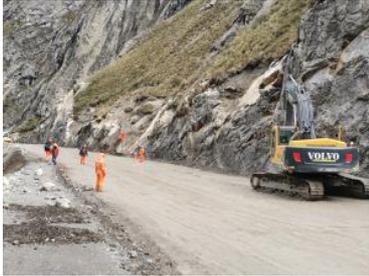
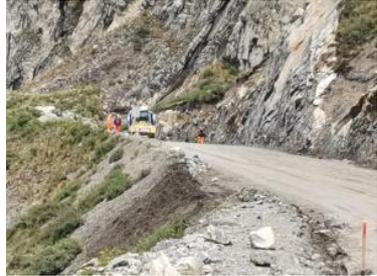
3

PROGRESIVA: KM 154+200 AL KM 154+300

CDescripcion _____:
PERSONAL APROXIMADO VERIFICADO EN CAMPO: 1 CAPATAZ, 1 OFICIAL, 2 PEON, 2 VIGÍA
EQUIPOS APROXIMADOS VERIFICADOS EN CAMPO: 1 MARTILLO HIDRÁULICO SOBRE ORUGA y 1 RODILLO CON SUS RESPECTIVOS OPERADORES
CLIMA: AL MOMENTO DE LA INSPECCION VISUAL, SIN PRECIPITACIONES PLUVIALES, SIN EMBARGO, SE APRECIA HUMEDAD EN EL ENTORNO.

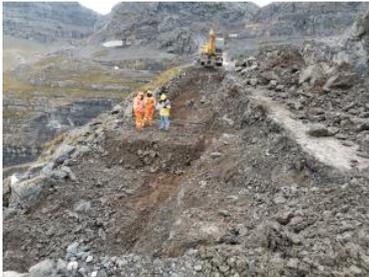
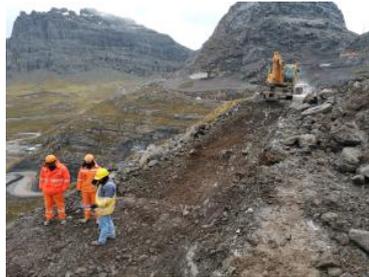
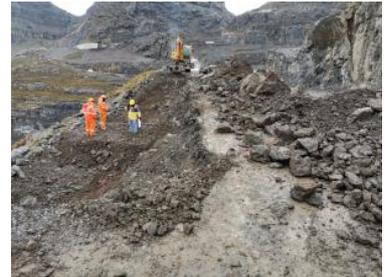
4

600.0OBRAS DE ARTE Y DRENAJE
601.AEXCAVACIÓN NO CLASIFICADA PARA ESTRUCTURAS
PROGRESIVA: KM 165+201 AL KM 165+226

PERSONAL APROXIMADO VERIFICADO EN CAMPO: 1 CAPATAZ, 1 PEÓN
EQUIPOS APROXIMADOS VERIFICADOS EN CAMPO: 1 EXCAVADORA SOBRE NEUMÁTICOS CON OPERADOR
CLIMA: AL MOMENTO DE LA INSPECCION VISUAL, SIN PRECIPITACIONES PLUVIALES, SIN EMBARGO, SE APRECIA HUMEDAD EN EL ENTORNO.

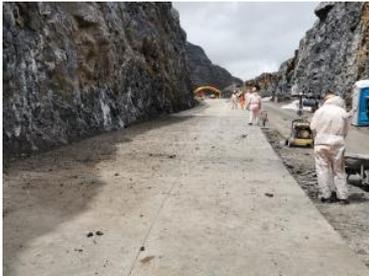
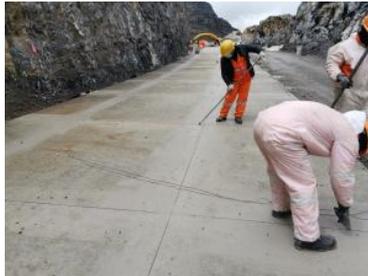
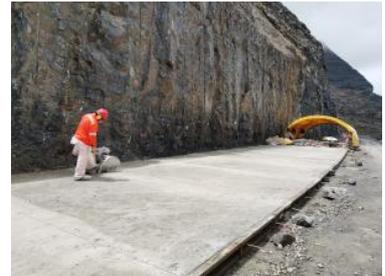
5

Actividades:
300SUB BASES Y BASES
303.BBASE DE CONCRETO HIDRÁULICO F'C=85 KG/CM2
PROGRESIVA: KM 165+900 AL KM 166+180

PERSONAL APROXIMADO VERIFICADO EN CAMPO: 1 CAPATAZ, 4 OPERARIO, 6 OFICIAL, 2 PEÓN, 1 VIGÍA.
EQUIPOS APROXIMADOS VERIFICADOS EN CAMPO: EQUIPOS MENORES COMO: 1 VIBRADORA DE CONCRETO GASOLINERA, 1 VIBRADORA DE CONCRETO ELÉCTRICA, 1 CORTADORA DE PAVIMENTOS, 1 REGLA PARA PAVIMENTOS, 4 ESTUFAS (MECHEROS), 1 GENERADOR, ENTRE OTROS.
ACTIVIDADES VERIFICADAS POR PERSONAL PROFESIONAL, TÉCNICO Y AUXILIAR DEL CVA Y POR PERSONAL TÉCNICO Y AUXILIAR DEL CSO. SE SUGIERE EL CONTROL ADECUADO DE LOS PROCESOS CONSTRUCTIVOS POR PARTE DEL CSO, A FIN DE GARANTIZAR LA CALIDAD Y DURABILIDAD DE LA OBRA.
SE TOMA CONOCIMIENTO QUE, EL DÍA DE HOY NO SE REALIZARÍA ACTIVIDADES DE VACIADO DE CONCRETO, DEBIDO A QUE LA SUB RASANTE NO ESTARÍA CUMPLIENDO CON LOS NIVELES REQUERIDOS.
CLIMA: AL MOMENTO DE LA INSPECCION VISUAL, SIN PRECIPITACIONES PLUVIALES, SIN EMBARGO, SE APRECIA HUMEDAD EN EL ENTORNO, TOMÁNDOSE CONOCIMIENTO QUE LAS PRECIPITACIONES PLUVIALES HABRÍAN SIDO HASTA LAS 9.00 APROXIMADAMENTE.

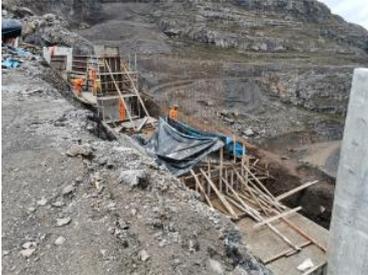
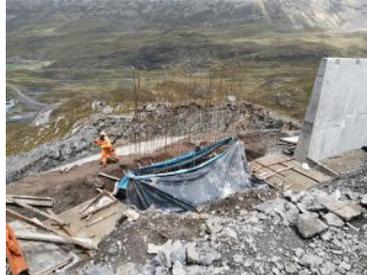
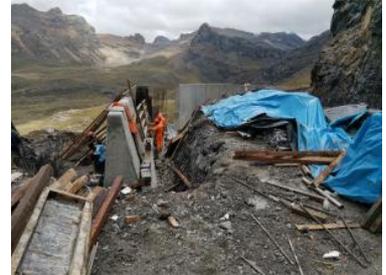
6

PROGRESIVA: KM 166+290 AL KM 166+345

PERSONAL APROXIMADO VERIFICADO EN CAMPO: 1 CAPATAZ, 3 OPERARIO, 2 OFICIAL, 1 PEÓN Y 2 VIGIA

ACTIVIDADES VERIFICADAS POR PERSONAL PROFESIONAL, TÉCNICO Y AUXILIAR DEL CVA Y POR PERSONAL TÉCNICO Y AUXILIAR DEL CSO. SE SUGIERE EL CONTROL ADECUADO DE LOS PROCESOS CONSTRUCTIVOS Y DE LA CALIDAD DE LOS MATERIALES, POR PARTE DEL CSO, A FIN DE GARANTIZAR LA CALIDAD Y DURABILIDAD DE LA OBRA.

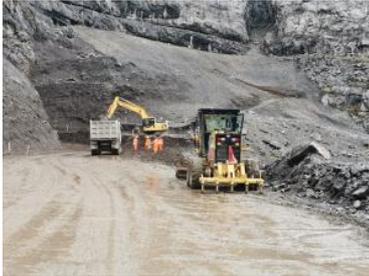
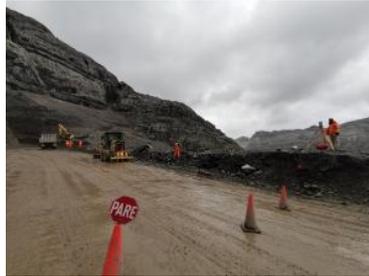
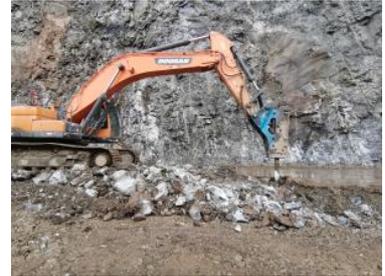
7

200.0MOVIMIENTO DE TIERRAS
 205.AEXCAVACIÓN EN EXPLANACIONES EN MATERIAL COMÚN
 205.BEXCAVACIÓN EN EXPLANACIONES EN ROCA SUELTA
 205.CEXCAVACIÓN EN EXPLANACIONES EN ROCA FIJA
 207.APERFILADO Y COMPACTADO EN ZONA DE CORTE
 PROGRESIVA: KM 166+700 AL KM 166+880

PERSONAL APROXIMADO VERIFICADO EN CAMPO: 1 CAPATAZ, 3 PERSONAL DE PISO Y 2 VIGÍA
 EQUIPOS APROXIMADOS VERIFICADOS EN CAMPO: 1 MARTILLO HIDRÁULICO SOBRE ORUGA, 1 EXCAVADORA SOBRE ORUGA, 1 MOTONIVELADORA Y 5 VOLQUETES CON SUS RESPECTIVOS OPERADORES
 CLIMA: AL MOMENTO DE LA INSPECCION VISUAL, SIN PRECIPITACIONES PLUVIALES, SIN EMBARGO, SE APRECIA HUMEDAD EN EL ENTORNO.

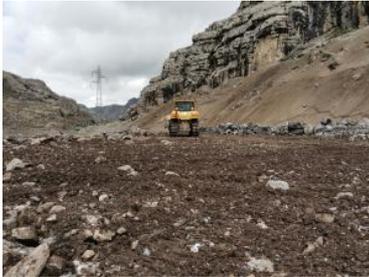
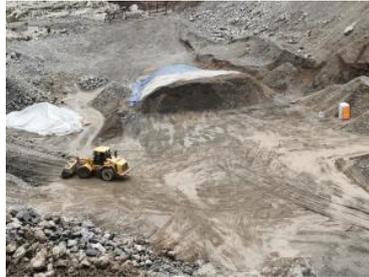
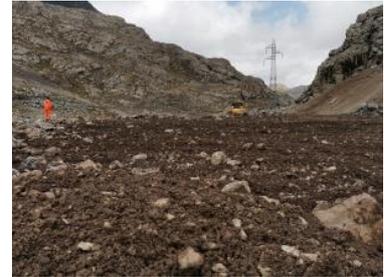
8

Actividades:
CENTRO DE ACOPIO DE MATERIALES
PROGRESIVA: KM 167+500

PERSONAL APROXIMADO VERIFICADO EN CAMPO: 1 PEÓN
EQUIPOS APROXIMADOS VERIFICADOS EN CAMPO: 1 CARGADOR FRONTAL Y 1 TRACTOR SOBRE ORUGA CON SUS RESPECTIVOS OPERADORES
CLIMA: AL MOMENTO DE LA INSPECCION VISUAL, SIN PRECIPITACIONES PLUVIALES, SIN EMBARGO, SE APRECIA HUMEDAD EN EL ENTORNO.

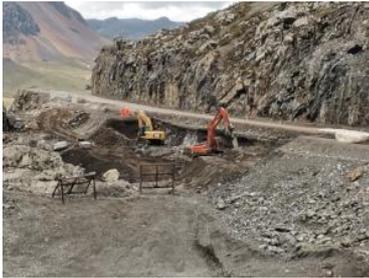
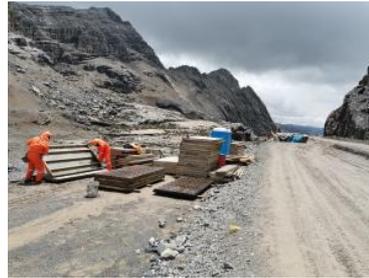
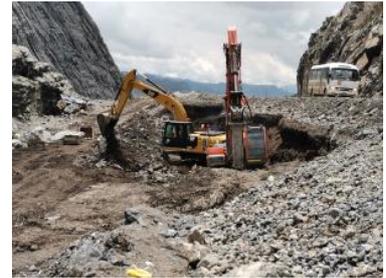
9

PROGRESIVA: KM 167+735 AL KM 167+789

PERSONAL APROXIMADO VERIFICADO EN CAMPO: 2 OPERARIO, 2 OFICIAL Y 2 PEÓN

EQUIPOS APROXIMADOS VERIFICADOS EN CAMPO: 1 MARTILLO HIDRÁULICO SOBRE ORUGA, 1 EXCAVADORA SOBRE ORUGA Y 1 RETRO EXCAVADORA SOBRE NEUMÁTICOS CON SUS RESPECTIVOS OPERADORES

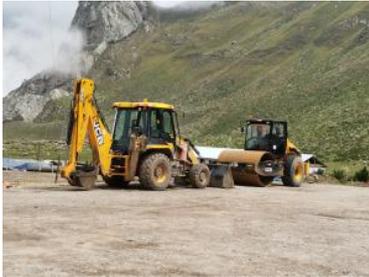
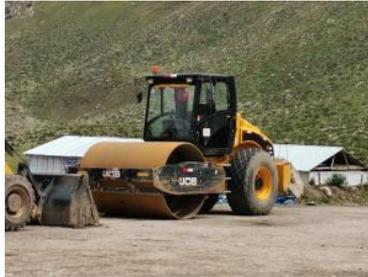
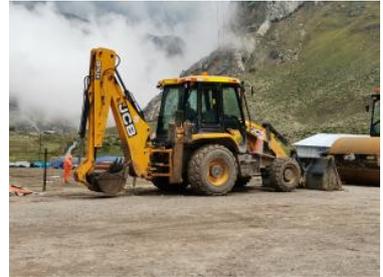
10

Actividades:
PROGRESIVA: KM 152+900
EQUIPO DE LINEA AMARILLA EN STANDBY (PARQUEADO)

EN EL KM 152+900 APROXIMADAMENTE (ALMACÉN PATÓN), SE VERIFICA QUE LOS SIGUIENTES EQUIPOS CONTINUAN EN STANDBY (PARQUEADOS): 1 RODILLO Y 1 RETROEXCAVADORA, TOMÁNDOSE CONOCIMIENTO QUE ELLO SE DEBERÍA A FALTA DE ABASTECIMIENTO DE COMBUSTIBLE.

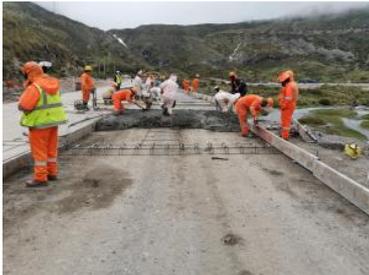
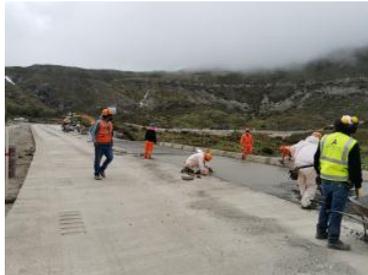
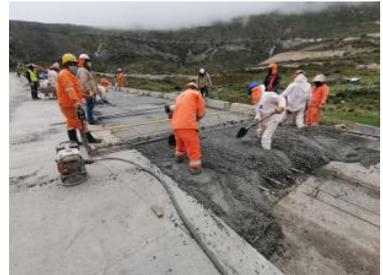
11

PROGRESIVA: KM 145+908 AL KM 145+952

PERSONAL VERIFICADO EN CAMPO: 1 CAPATAZ, 16 OPERARIO, 10 OFICIAL, 4 PEÓN, 2 VIGÍA Y 1 CUADRILLA DE TOPOGRAFÍA DE FORMA PERMANENTE CONFORMADA POR UN TOPOGRAFO Y 4 AYUDANTES.
 EQUIPOS VERIFICADOS EN CAMPO: EQUIPOS MENORES, SE TOMA CONOCIMIENTO QUE EL CONCRETO VIENE SIENDO TRANSPORTADO CON EL APOYO DE 4 CAMIÓN MIXER
 ACTIVIDADES VERIFICADAS POR PERSONAL PROFESIONAL, TÉCNICO Y AUXILIAR DEL CVA Y PERSONAL TÉCNICO Y AUXILIAR DEL CSO. SE SUGIERE EL CONTROL ADECUADO DE LOS PROCESOS CONSTRUCTIVOS POR PARTE DEL CSO, A FIN DE GARANTIZAR LA CALIDAD Y DURABILIDAD DE LA OBRA.
 CLIMA: SIENDO APROXIMADAMENTE LA 1.50 PM SE INICIAN LAS PRECIPITACIONES PLUVIALES CON PRESENCIA DE NEBLINA.

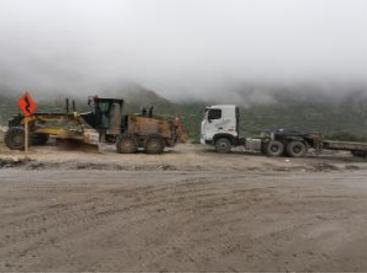
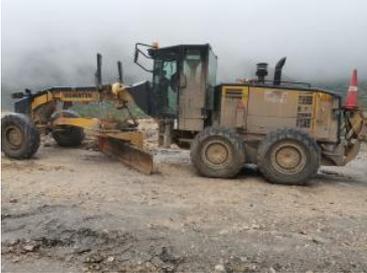
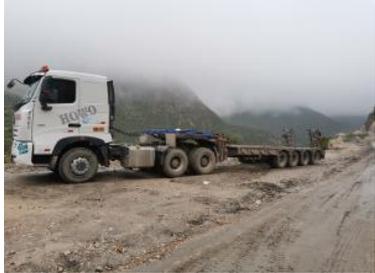
12

Actividades:
PROGRESIVA: KM 141+100
EQUIPO DE LINEA AMARILLA EN STANDBY (PARQUEADO)

CDescripcion_____:
EN EL KM 141+100 APROXIMADAMENTE, AL MOMENTO DE LA INSPECCIÓN VISUAL, SE VERIFICA LOS SIGUIENTES EQUIPOS EN STANDBY (PARQUEADOS): 1 MOTONIVELADORA Y 1 CAMA BAJA.
ES PRECISO INDICAR QUE, AL MOMENTO DE LA INSPECCION VISUAL DICHOS EQUIPOS NO CONTABAN CON OPERADORES.
CLIMA: PRECIPITACIONES PLUVIALES CON PRESENCIA DE NEBLINA.

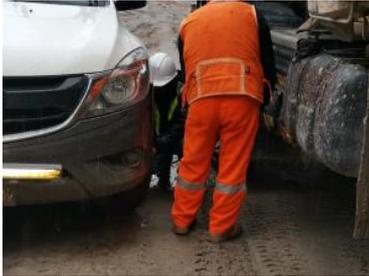
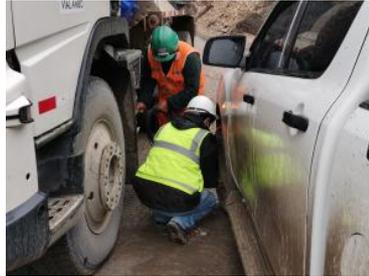
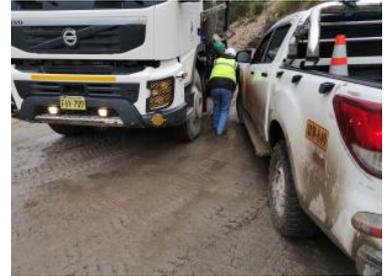
13

LLANTA DE REPUESTO EN MAL ESTADO

DURANTE LAS ACTIVIDADES DEL DÍA DE HOY, LA LLANTA DELANTERA IZQUIERDA SE BAJÓ A LA ALTURA DEL KM 167+500, POR LO QUE, SE PROCEDIÓ AL CAMBIO RESPECTIVO CON LA LLANTA DE REPUESTO.

GRANDE FUE LA SORPRESA QUE, EN EL KM 145+900 APROXIMADAMENTE DICHA LLANTA TAMBIÉN ESTABA BAJA (RIESGO DE ACCIDENTES), POR LO QUE, PESE A LA NEGATIVA DEL CONDUCTOR DE SOLICITAR AYUDA, SOLICITE A UN OPERADOR DE VOLQUETE QUE PUDIERA DOTAR DE AIRE AL NEUMÁTICO CON LA FINALIDAD DE DISMINUIR RIESGOS DE ACCIDENTES.

Por lo que se exhorta a la EMPRESA M&D PROYECTOS E INVERSIONES S.A.C, proporcionar la llanta de repuesto y todas las demás en buen estado y de calidad garantizada

POR LO QUE SE EXHORTA A LA EMPRESA M&D PROYECTOS E INVERSIONES S.A.C, PROPORCIONAR LA LLANTA DE REPUESTO Y TODAS LAS DEMÁS EN BUEN ESTADO Y DE CALIDAD GARANTIZADA
