BITACORA ELECTRÓNICA DE OBRA

Confirma Bitacora: Si	Nro Informe: 46	Fecha Informe: 23-03-2021	Nombre De La Obra: Carretera Chuquicara-Puente Quiroz – Tauca-Cabana-Huandoval-Pallasca, Tramo: Tauca- Pallasca	Personal Encargado: NATALY SUSI CABALLON PAUCAR
---------------------------------	---------------------------	-------------------------------------	---	---

INFORME DIARIO N°46-2021-MNT. TAUCA-PALLASCA/NSCP

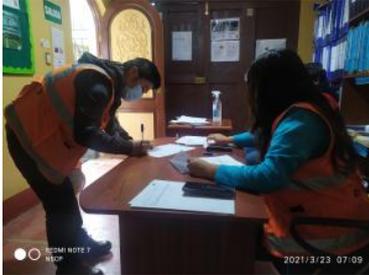
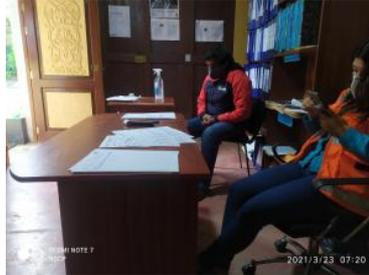
CONTROL DE TEMPERATURA, RELLENADO DE FICHA DE SINTOMATOLOGÍA COVID Y DESINFECCIÓN DE MANOS DEL PERSONAL DE SUPERVISIÓN ANTES REALIZAR SUS ACTIVIDADES.

-SE APRECIA AL ESPECIALISTA DE SEGURIDAD Y A LA ENFERMERA TOMANDO LA TEMPERATURA DE LOS COLABORADORES DE SUPERVISIÓN ANTES DE REALIZAR SUS ACTIVIDADES.
-CONTROL DEL RELLENADO DE LA FICHA SINTOMATOLOGICA.

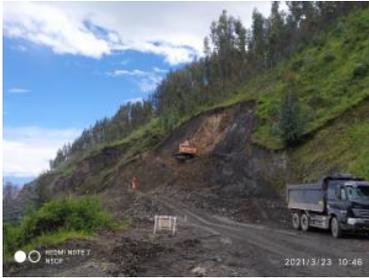
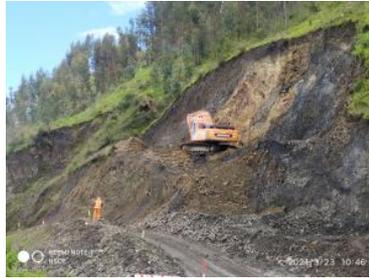
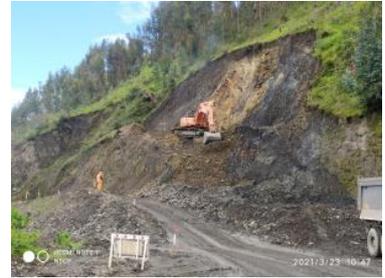
Actividades:
 CORTE DE BANQUETA EN EL KM 2+000

MO: 1 CAPATAZ, 1 OFICIAL, 2 VIGÍAS, 11 OPERADORES, 1 PREVENCIÓNISTA.
 EM: 1 EXCAVADORA SOBRE ORUGA, 9 VOLQUETES, 1 TANQUE CISTERNA ABASTECE COMBUSTIBLE.

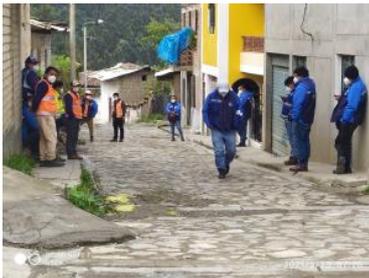
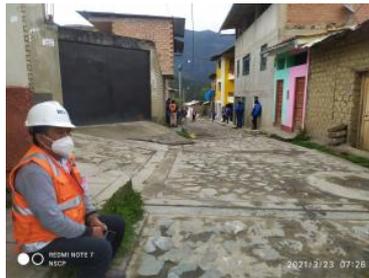
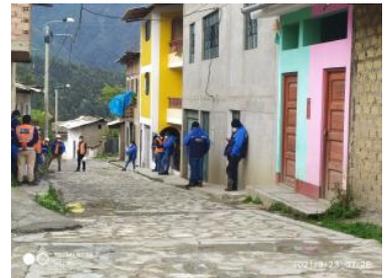
Actividades:
 PARO DE FUNCIONES DE LOS COLABORADORES DE SUPERVISIÓN POR FALTA DE PAGO DE SUS SERVICIOS.

-COLABORADORES TÉCNICOS Y AUXILIARES.

- Se recomienda a la Supervisión “HOB CONSULTORES SA” tomar medidas inmediatas para contar con colaboradores (choferes) en obra y organizar al equipo de técnicos y auxiliares en campo, asimismo mejorar en la logística en las unidades de transporte de los colaboradores, en los quipos de oficina y equipos e instrumentos de laboratorio.

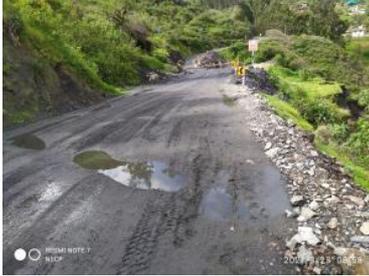
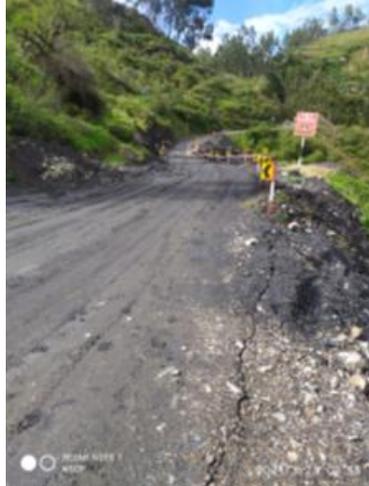
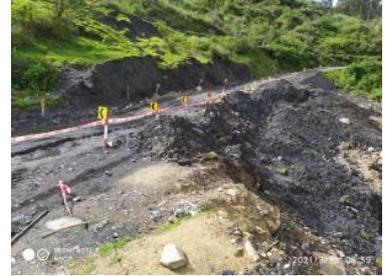
ASENTAMIENTO EN TRAMO DE FALLA GEOLÓGICA KM 34+580 - KM34+610.

-SE CONSIDERA COMO ZONA INESTABLE.

-SE APRECIA INCREMENTO DE GRIETAS AL LADO LATERAL IZQUIERDO DE LA PLATAFORMA DE LA VIA.

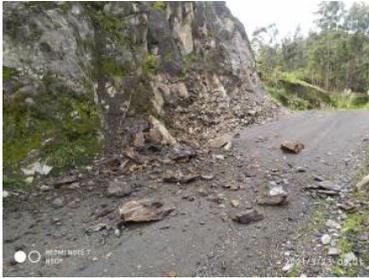
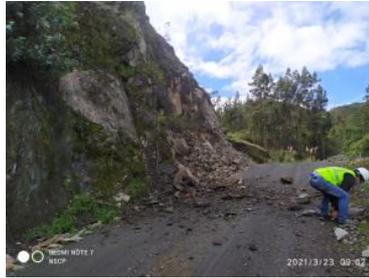
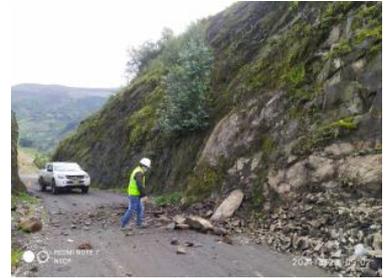
Actividades:
 DESPRENDIMIENTO DE ROCA SUELTA UBICADA EN EL KM 34+460.

-SE APRECIA DESPRENDIMIENTO DE ROCA SUELTA A CONSECUENCIA DE LA PRECIPITACIONES PLUVIALES.

- Se recomienda a las partes involucradas en la ejecución de la obra prever eventualidades ante el incremento de las precipitaciones pluviales.
- Se recomienda al contratista “Consortio ICC” incrementar sus frentes para realizar los trabajos del Adicional N°01 aprobado con RD N° 0298-2021-MTC/20 de fecha 05.03.2021, asimismo incrementar los frentes del mantenimiento vial para no afectar la transitabilidad vial y evitar incidentes/accidentes; además se recomienda mejorar la logística.
