## BITACORA ELECTRÓNICA DE OBRA

| No | 47 | 24-03-2021 | Carretera Chuquicara-Puente<br>Quiroz – Tauca-Cabana-<br>Huandoval-Pallasca, Tramo:<br>Tauca- Pallasca | NATALY SUSI CABALLON<br>PAUCAR |

INFORME DIARIO N°47-2021-MNT. TAUCA-PALLASCA/NSCP

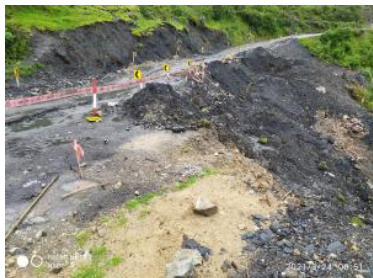
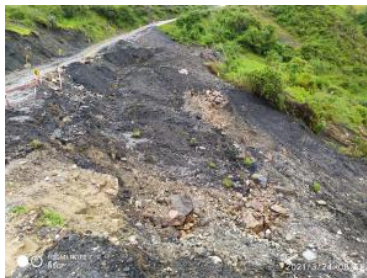
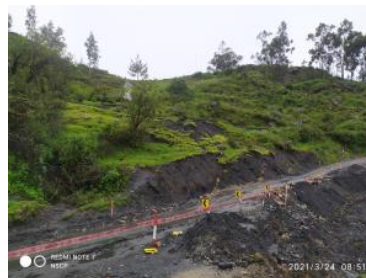
ASENTAMIENTO EN TRAMO DE FALLA GEOLÓGICA KM 34+580 - KM34+610.

-SE CONSIDERA COMO ZONA INESTABLE.

-SE APRECIA INCREMENTO DE GRIETAS AL LADO LATERAL IZQUIERDO DE LA PLATAFORMA DE LA VÍA.

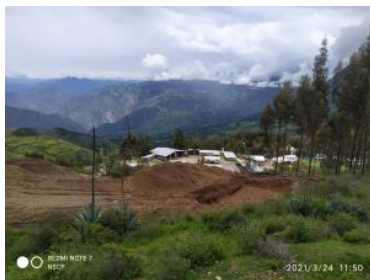
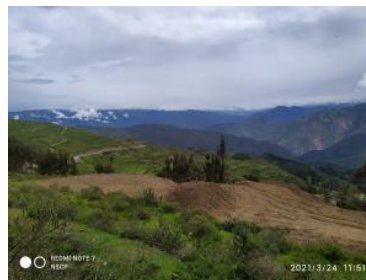
ACOPIO DE MATERIAL PARA SUB BASE EN LA CANTERA LLAPO UBICADO EN EL-  
0.63 KM.

-HOY A HORAS DE LA MAÑANA SE APRECIA QUE, NO SE ESTA EJECUTANDO TRABAJOS DE EXTRACCIÓN Y APILADO DEL MATERIAL PARA SUB BASE Y RELLENO EN LA CANTERA LLAPO YA QUE LA EXCAVADORA ESTA EN MANTENIMIENTO.  
- SE APRECIA 2 PERSONALES DE PISO.

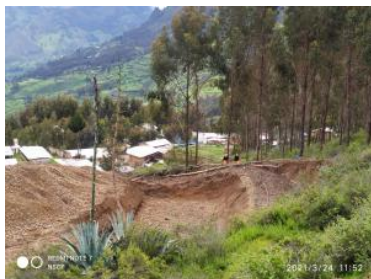
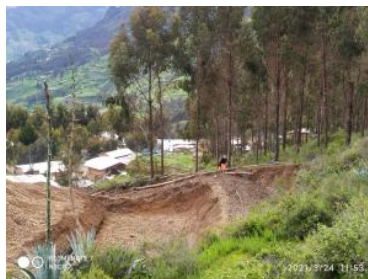
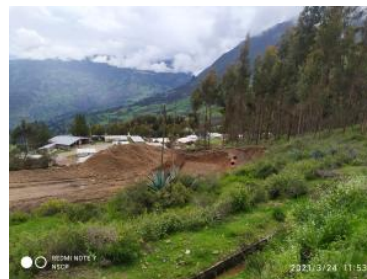
ACOPIO DE MATERIAL PARA SUB BASE EN LA CANTERA LLAPO UBICADO EN EL-  
0.63 KM.

HOY A HORAS DE LA MAÑANA SE APRECIA QUE, NO SE ESTA EJECUTANDO  
TRABAJOS DE EXTRACCIÓN Y APILADO DEL MATERIAL PARA SUB BASE Y  
RELLENO EN LA CANTERA LLAPO YA QUE LA EXCAVADORA ESTA EN  
MANTENIMIENTO.

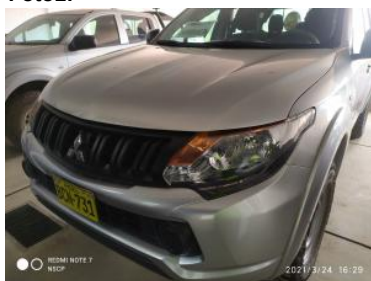
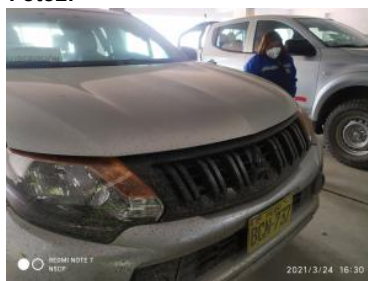
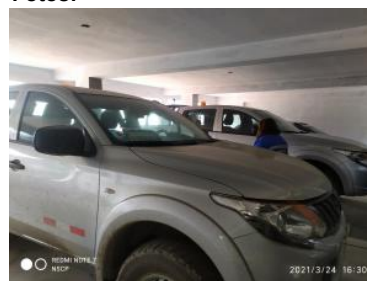
INSPECCIÓN DE LAS UNIDADES DE TRANSPORTE (CAMIONETAS) DE LA SUPERVISIÓN EN LA COCHERA.

- SE APRECIA QUE, EN LA COCHERA SE ENCUENTRAN 2 UNIDADES DE TRANSPORTE QUE NO SALEN A CAMPO POR FALTA DE CONDUCTORES, ESTAS UNIDADES SON LA BCN 737 Y BCN 731.

- Se recomienda a la Supervisión “HOB CONSULTORES SA” tomar medidas inmediatas para contar con colaboradores (choferes) en obra y organizar al equipo de técnicos y auxiliares en campo, asimismo mejorar en la logística en las unidades de transporte de los colaboradores, en los quipos de oficina y equipos e instrumentos de laboratorio.

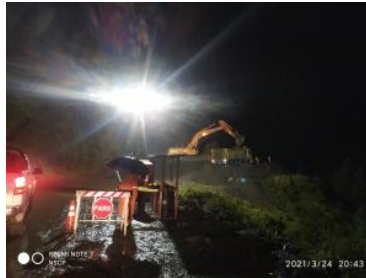
- Carguío km 2+ 000 trabajos en horario extendido: se apreció precipitaciones pluviales (lluvias de moderada a alta intensidad) y una luminaria, razones por el cual el especialista de seguridad de la supervisión paralizo los trabajos.

**Actividades:**CARGUIO KM 2+ 000  
TRABAJOS EN HORARIO EXTENDIDO**CDescripcion\_\_\_\_\_:**

- SE APRECIO PRECIPITACIÓN PLUVIALES (LLUVIAS DE MODERADA A ALTA INTENSIDAD) Y UNA LUMINARIA, RAZONES POR EL CUAL EL ESPECIALISTA DE SEGURIDAD DE LA SUPERVISIÓN PARALIZO LOS TRABAJOS.

- Se recomienda a la entidad activar los servicios de Monitoreo Arqueológico del PMA Tauca-Pallasca ya que se inició los cortes de taludes en la obra.
- Se recomienda al Contratista “Consortio ICC” que, para realizar los trabajos en Horario extendido incrementar mayor seguridad, luminarias, ante las precipitaciones pluviales y entre otros que favorezcan realizar los trabajos en condiciones optimas de seguridad para evitar incidentes y/o accidentes, asimismo evaluar correctivos y mejoras para realizar los próximos trabajos de turno noche.

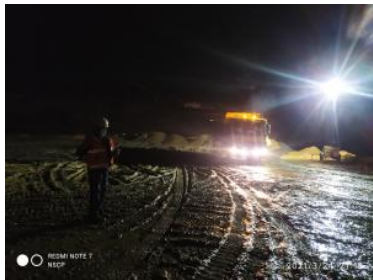
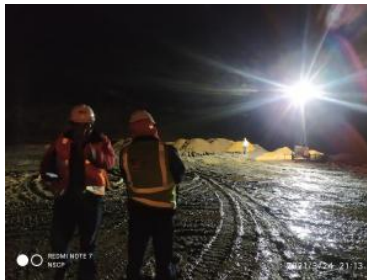
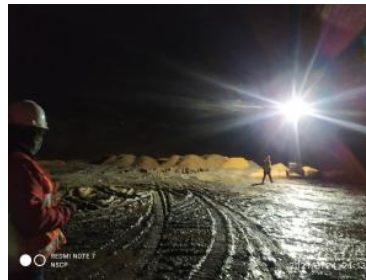
- Conformación de plataforma en DME 1 Huachaspina (aprobada en el Adicional N° 01) ubicado a -6.7 km del inicio del tramo - trabajos en horario extendido: se apreció una luminaria, razones por el cual el especialista de seguridad de la supervisión paralizo los trabajos por escasa iluminación.

CONFORMACIÓN DE PLATAFORMA EN DME 1 HUACHASPINA (APROBADA EN EL ADICIONAL N° 01) UBICADO A -6.7 KM DEL INICIO DEL TRAMO.  
-TRABAJOS EN HORARIO EXTENDIDO.

-SE APRECIÓ UNA LUMINARIA, RAZONES POR EL CUAL EL ESPECIALISTA DE SEGURIDAD DE LA SUPERVISIÓN PARALIZÓ LOS TRABAJOS.
