## BITACORA ELECTRÓNICA DE OBRA

| Si | 47 | 24-03-2021 | Carretera Chuquicara-Puente<br>Quiroz – Tauca-Cabana-<br>Huandoval-Pallasca, Tramo:<br>Tauca- Pallasca | NATALY SUSI CABALLON<br>PAUCAR |

INFORME DIARIO N°47-2021-MNT. TAUCA-PALLASCA/NSCP

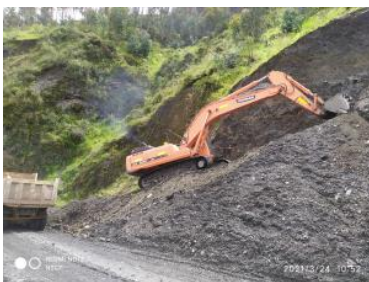
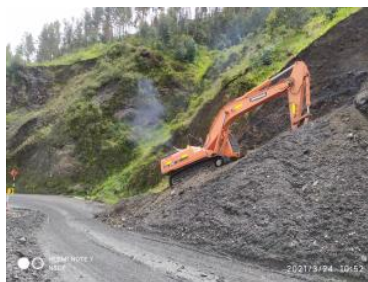
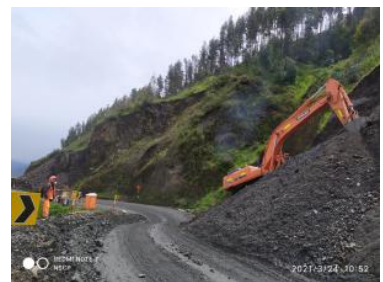
CORTE Y CARGUIO UBICADO EN EL KM 2+060.

MO: 1 OFICIAL, 6 OPERADORES,  
EM: 1 EXCAVADORA SOBRE ORUGA, 5 VOLQUETES.

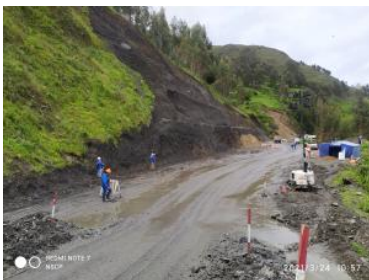
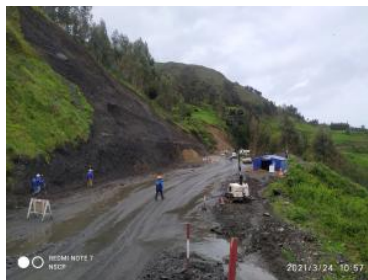
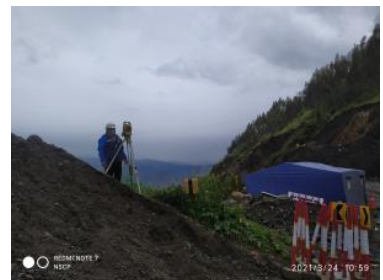
LEVANTAMIENTO TOPOGRÁFICO DE CORTE KM 2+000.

MO: 2 TOPÓGRAFOS DE SUPERVISIÓN, 6 AUXILIARES DE TOPOGRAFÍA  
SUPERVISIÓN.  
EM: 2 ESTACIONES TOTALES, 6 MIRAS.

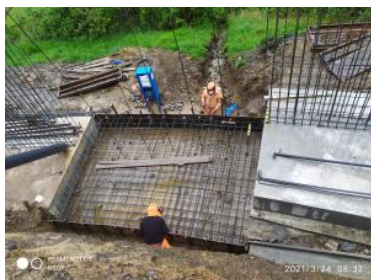
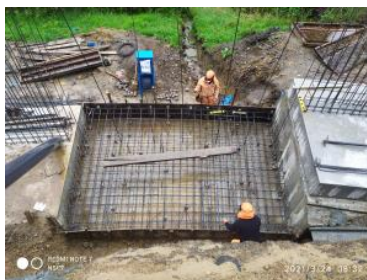
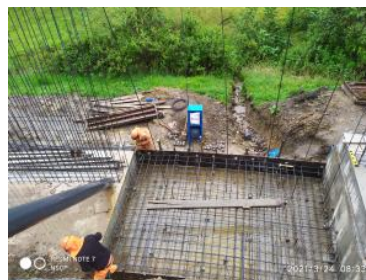
DISPOSICIÓN DE ACERO ZAPATA Y PANTALLA PAÑO 4 PARA MURO DE C°A°  
UBICADO EN EL KM 37+269 - KM 37+304.

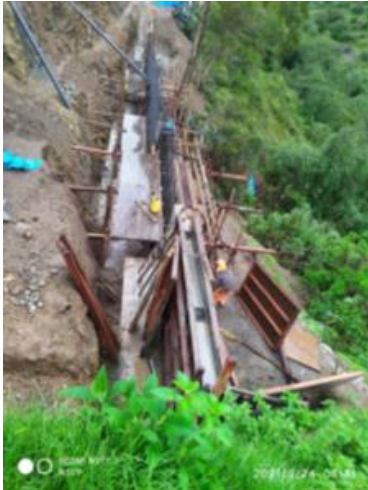
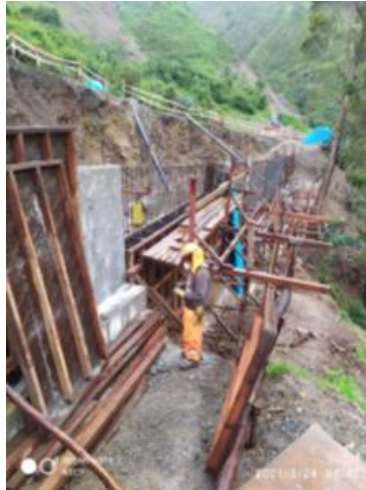
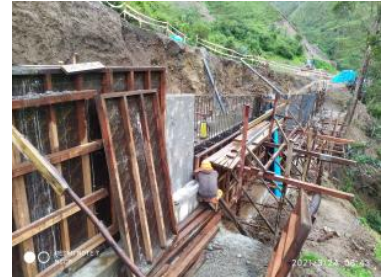
ENCOFRADO DE PANTALLA DEL PAÑO N° 7 UBICADO EN EL KM 36+275 - KM 36+315.

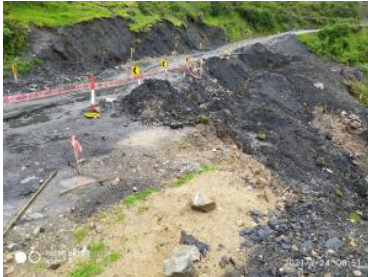
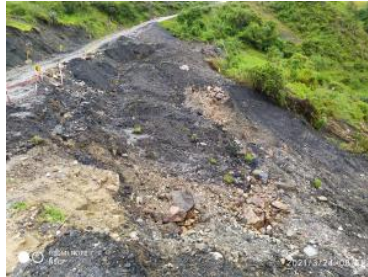
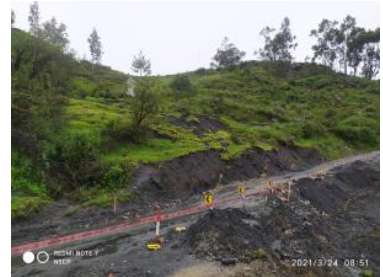
ASENTAMIENTO EN TRAMO DE FALLA GEOLÓGICA KM 34+580 - KM34+610.

-SE CONSIDERA COMO ZONA INESTABLE.

-SE APRECIA INCREMENTO DE GRIETAS AL LADO LATERAL IZQUIERDO DE LA PLATAFORMA DE LA VÍA.

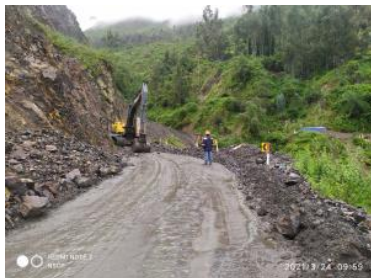
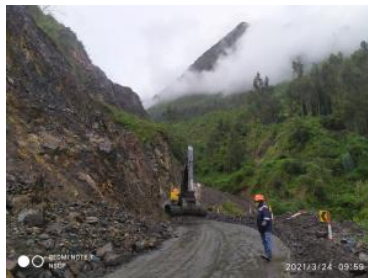
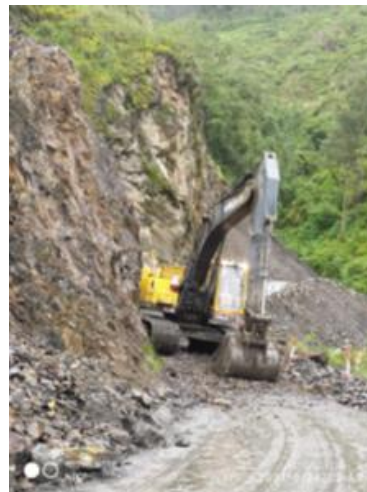
CORTE Y CARGUIO UBICADOS EN EL KM 7+890- KM 7+910.  
LIMPIEZA PARA DAR TRANSITABILIDAD VIAL.

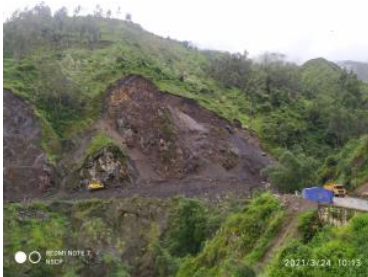
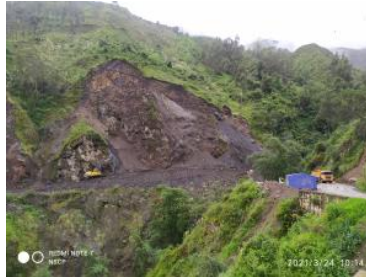
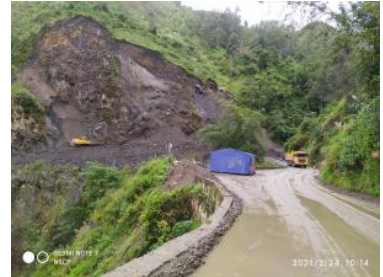
CARGUIO EN KM 7+890

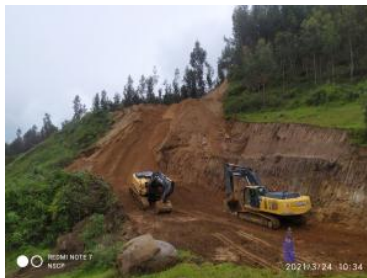
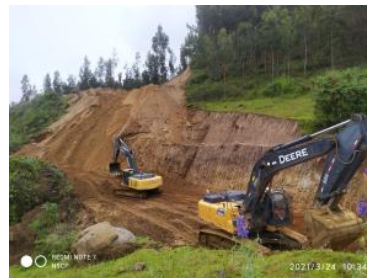
CORTE PARA BANQUETA N°3 KM 4+130 - CARGUÍO EN EL KM 4+090.

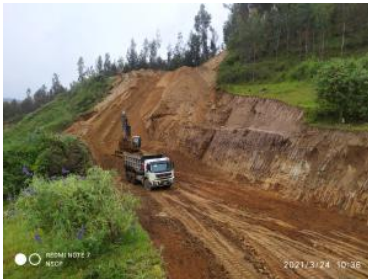
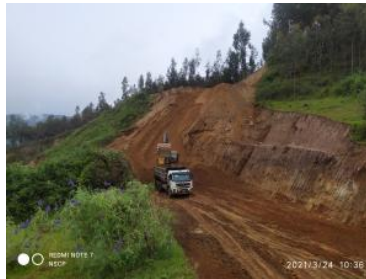
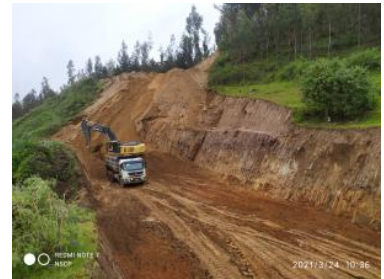
CORTE PARA BANQUETA N°3 KM 4+130 - CARGUÍO EN EL KM 4+090.

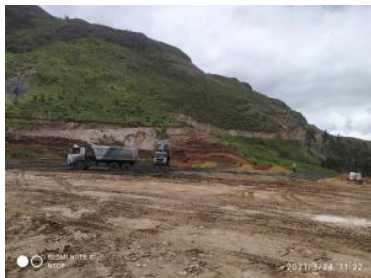
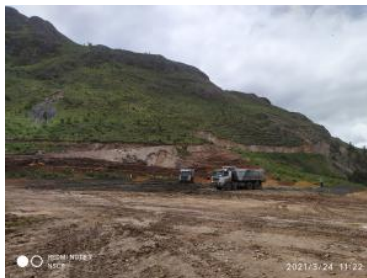
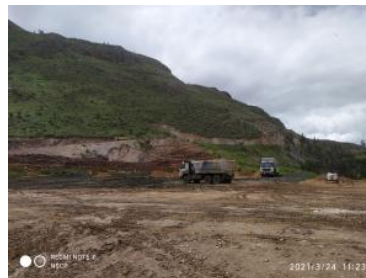
CONFORMACIÓN DE LA PLATAFORMA EN EL DME 1 HUACHASPINA (APROBADA EN EL ADICIONAL N° 01) UBICADO A -6.7 KM DEL INCIO DEL TRAMO.

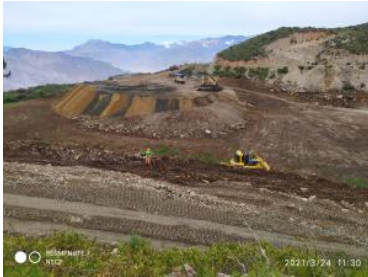
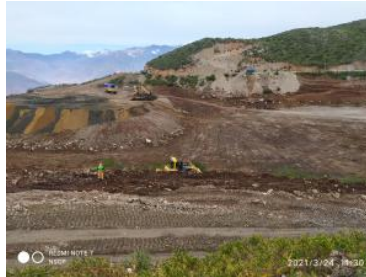
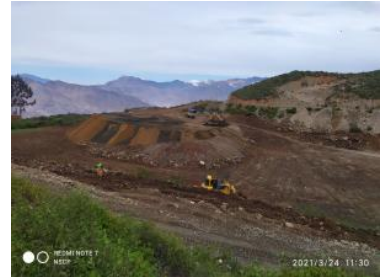
DESBROCE DE TOPSOIL PARA AMPLIACIÓN DE ACCESOS Y CONFORMACIÓN DE PLATAFORMA EN DME 1 HUACHASPINA (APROBADA EN EL ADICIONAL N° 01) UBICADO A -6.7 KM DEL INICIO DEL TRAMO.

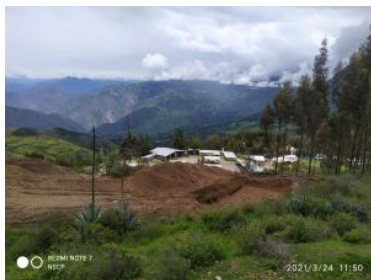
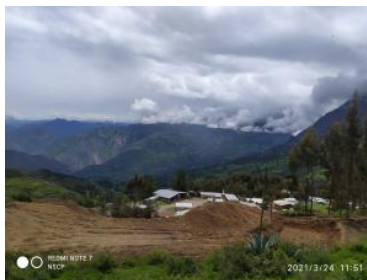
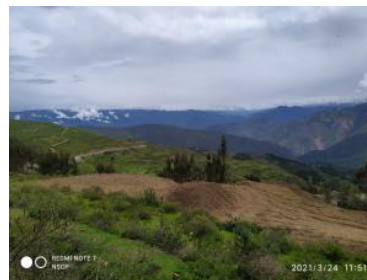
ACOPIO DE MATERIAL PARA SUB BASE EN LA CANTERA LLAPO UBICADO EN EL-  
0.63 KM.

-HOY A HORAS DE LA MAÑANA SE APRECIA QUE, NO SE ESTA EJECUTANDO TRABAJOS DE EXTRACCIÓN Y APILADO DEL MATERIAL PARA SUB BASE Y RELLENO EN LA CANTERA LLAPO YA QUE LA EXCAVADORA ESTA EN MANTENIMIENTO.  
- SE APRECIA 2 PERSONALES DE PISO.

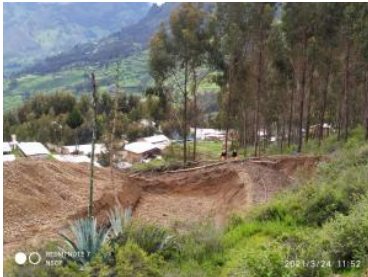
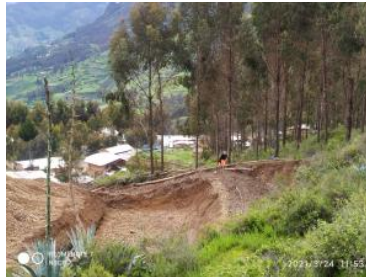
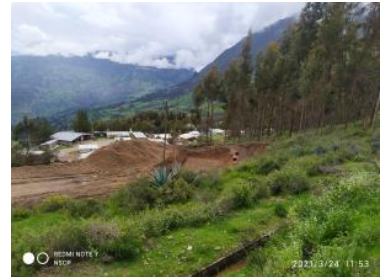
**Actividades:**ACOPIO DE MATERIAL PARA SUB BASE EN LA CANTERA LLAPO UBICADO EN EL-  
0.63 KM.**CDescripcion\_\_\_\_\_:**HOY A HORAS DE LA MAÑANA SE APRECIA QUE, NO SE ESTA EJECUTANDO  
TRABAJOS DE EXTRACCIÓN Y APILADO DEL MATERIAL PARA SUB BASE Y  
RELLENO EN LA CANTERA LLAPO YA QUE LA EXCAVADORA ESTA EN  
MANTENIMIENTO.**Foto1:**

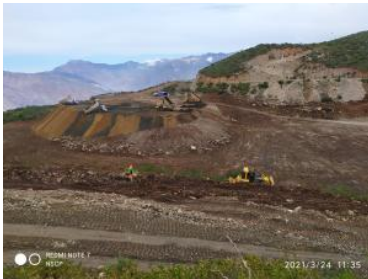
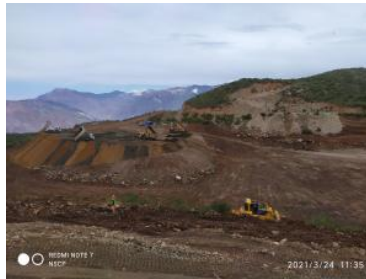
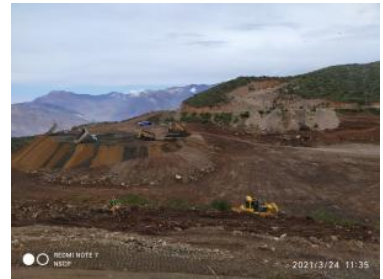
DESBROCE DE TOPSOIL PARA AMPLIACIÓN DE ACCESOS Y CONFORMACIÓN DE PLATAFORMA EN DME 1 HUACHASPINA (APROBADA EN EL ADICIONAL N° 01) UBICADO A -6.7 KM DEL INICIO DEL TRAMO.

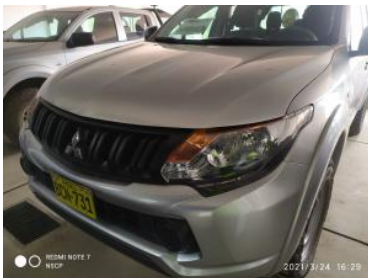
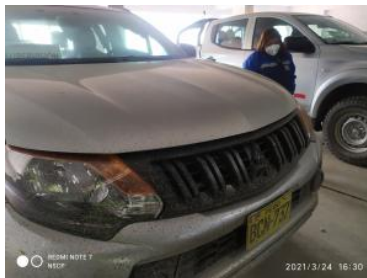
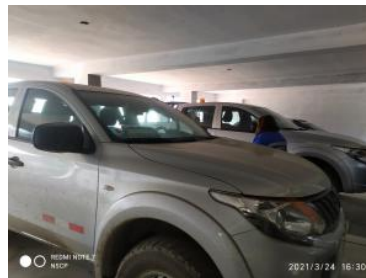
INSPECCIÓN DE LAS UNIDADES DE TRANSPORTE (CAMIONETAS) DE LA  
SUPERVISIÓN EN LA COCHERA.

- SE APRECIA QUE, EN LA COCHERA SE ENCUENTRAN 2 UNIDADES DE  
TRANSPORTE QUE NO SALEN A CAMPO POR FALTA DE CONDUCTORES, ESTAS  
UNIDADES SON LA BCN 737 Y BCN 731.

- Se recomienda a la Supervisión “HOB CONSULTORES SA” tomar medidas inmediatas para contar con colaboradores (choferes) en obra y organizar al equipo de técnicos y auxiliares en campo, asimismo mejorar en la logística en las unidades de transporte de los colaboradores, en los quipos de oficina y equipos e instrumentos de laboratorio.

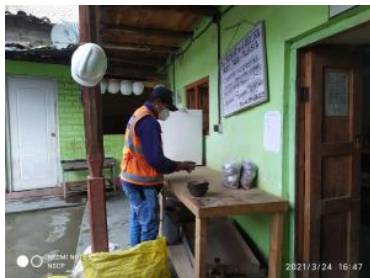
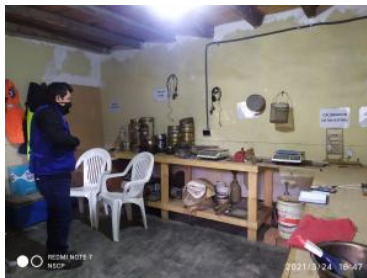
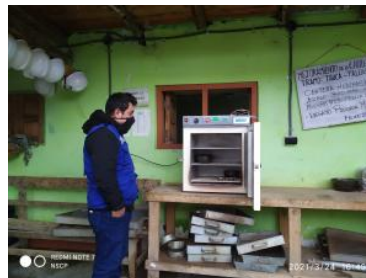
LABORATORIO HOB

MO: 1 TÉCNICO DE LABORATORIO, 1 TÉCNICO DE SUELOS Y PAVIMENTOS, 3  
AUXILIARES  
ENSAYOS DE CORTE DE TALUD , ABRACIONES, GRANULOMETRÍA

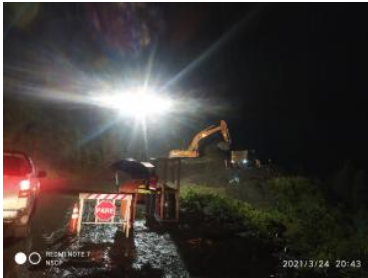
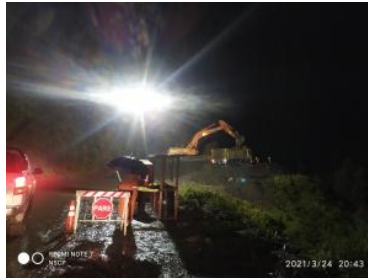
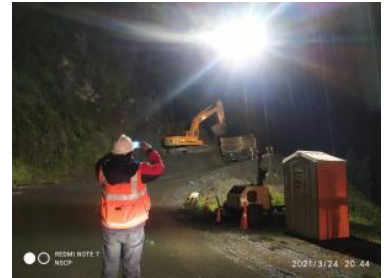
**Actividades:**CARGUIO KM 2+ 000  
TRABAJOS EN HORARIO EXTENDIDO**CDescripcion\_\_\_\_\_:**

- SE APRECIO PRECIPITACIÓN PLUVIALES (LLUVIAS DE MODERADA A ALTA INTENSIDAD) Y UNA LUMINARIA, RAZONES POR EL CUAL EL ESPECIALISTA DE SEGURIDAD DE LA SUPERVISIÓN PARALIZO LOS TRABAJOS.

- Se recomienda a la entidad activar los servicios de Monitoreo Arqueológico del PMA Tauca-Pallasca ya que se inició los cortes de taludes en la obra.
- Se recomienda al Contratista “Consortio ICC” que, para realizar los trabajos en Horario extendido incrementar mayor seguridad, luminarias, ante las precipitaciones pluviales y entre otros que favorezcan realizar los trabajos en condiciones optimas de seguridad para evitar incidentes y/o accidentes, asimismo evaluar correctivos y mejoras para realizar los próximos trabajos de turno noche.

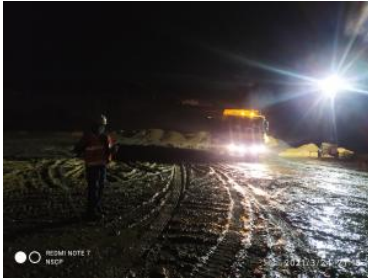
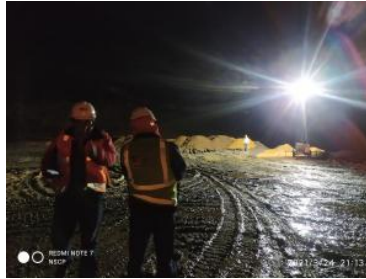
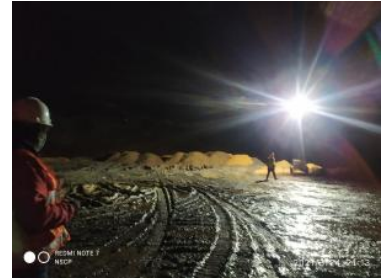
CONFORMACIÓN DE PLATAFORMA EN DME 1 HUACHASPINA (APROBADA EN EL ADICIONAL N° 01) UBICADO A -6.7 KM DEL INICIO DEL TRAMO.  
-TRABAJOS EN HORARIO EXTENDIDO.

-SE APRECIÓ UNA LUMINARIA, RAZONES POR EL CUAL EL ESPECIALISTA DE SEGURIDAD DE LA SUPERVISIÓN PARALIZÓ LOS TRABAJOS.

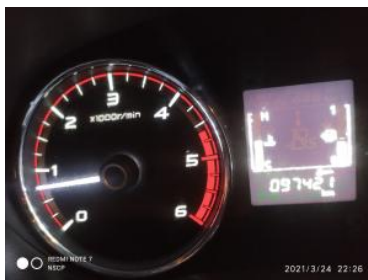
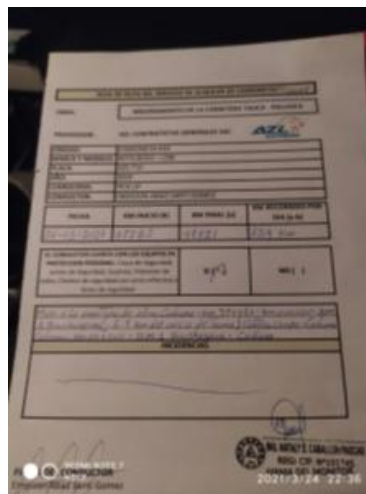
CONTROL DEL KILOMETRAJE DE LA CAMIONETA PARA LOS TRABAJOS DE MONITOREO.
