## BITACORA ELECTRÓNICA DE OBRA

<b>Confirma Bitacora:</b> Si	<b>Nro Informe:</b> 91	<b>Fecha Informe:</b> 24-03-2021	<b>Nombre De La Obra:</b> Corredor vial Lima-Canta-Huayllay-Dv. Cochamarca-Emp. PE 3N Obras de Rehabilitación y Mejoramiento	<b>Personal Encargado:</b> M A N U E L J A V I E R FLORENCIO RADO
---------------------------------	---------------------------	-------------------------------------	---	--

SALDO DE OBRA INICIAL (OI): TRAMO 2: CANTA – HUAYLLAY DEL MEJORAMIENTO, REHABILITACIÓN Y CONSERVACIÓN POR NIVELES DE SERVICIO Y OPERACIÓN DEL CORREDOR VIAL, LIMA – CANTA – HUAYLLAY – DV. COCHAMARCA – EMP. PE 3N  
CONTRATISTA: CHINA ROAD AND BRIDGE CORPORATION SUCURSAL PERU (CONTRATO N° 103-2019-MTC/20)  
SUPERVISOR: CONSORCIO CESEL - CAL Y MAYOR (CONTRATO DE CONSULTORIA DE OBRA N° 077-2014-MTC/20)

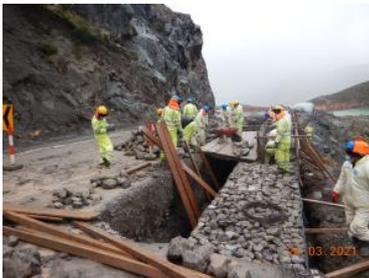
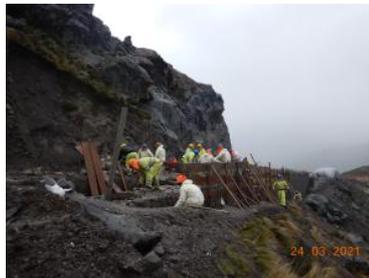
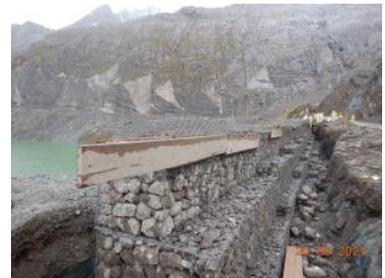
OBRA INICIAL (OI): TRAMO 2: CANTA - HUAYLLAY  
SECTOR ENTRE LAS PROGRESIVAS DEL KM 36+555 AL KM 36+605  
GAVIÓN TIPO CAJA

SE CONSTATÓ QUE SE REALIZAN TRABAJOS Y ACTIVIDADES PARA LA PARTIDA DE GAVIÓN TIPO CAJA ENTRE LAS PROGRESIVAS DEL KM 36+555 AL KM 36+605 CON QUINCE TRABAJADORES, HERRAMIENTAS Y MATERIALES, DOS VIGIAS.

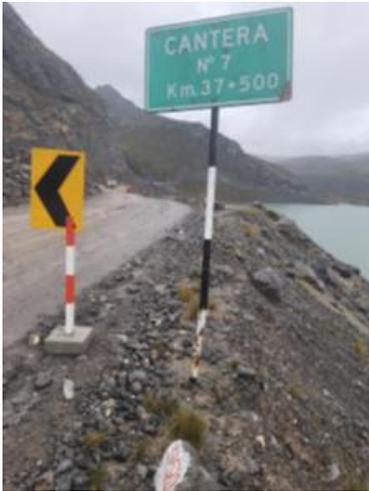
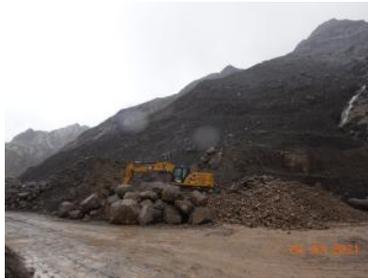
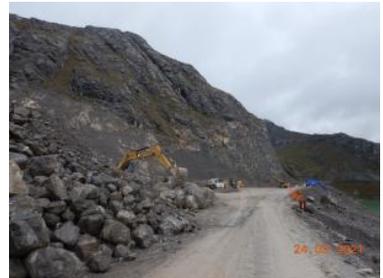
**Actividades:**  
OBRA INICIAL (OI): TRAMO 2: CANTA - HUAYLLAY  
CANTERA DEL KM 37+500 LD

**CDescripcion** \_\_\_\_\_ :  
SE CONSTATÓ QUE SE REALIZAN TRABAJOS Y ACTIVIDADES EN LA CANTERA DEL KM 37+500 LD EN SU ETAPA DE EXTRACCIÓN DE MATERIALES CON UN TRABAJADOR, DOS VIGIAS, DOS CARGADOR FRONTAL, DOS EXCAVADORAS CON SUS OPERADORES.

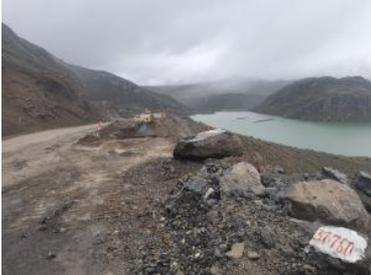
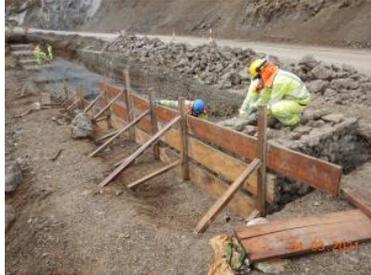
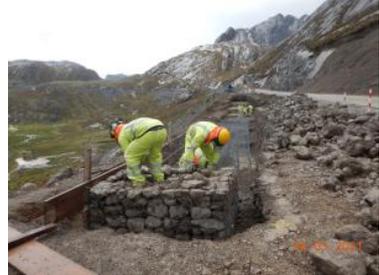
**Actividades:**  
OBRA INICIAL (OI): TRAMO 2: CANTA - HUAYLLAY  
SECTOR ENTRE LAS PROGRESIVAS DEL KM 37+695 AL KM 37+740  
GAVIÓN TIPO CAJA

**CDescripcion\_\_\_\_\_:**  
SE CONSTATÓ QUE SE REALIZAN TRABAJOS Y ACTIVIDADES PARA LA PARTIDA DE GAVIÓN TIPO CAJA ENTRE LAS PROGRESIVAS DEL KM 37+695 AL KM 37+740 CON SIETE TRABAJADORES, HERRAMIENTAS Y MATERIALES.

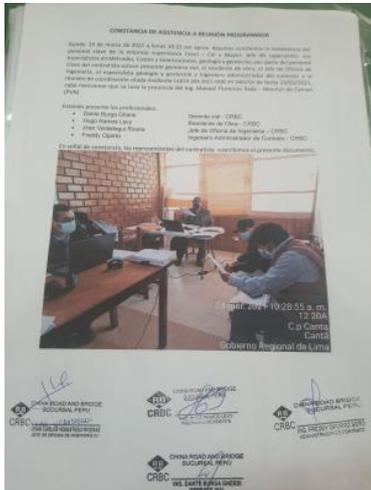
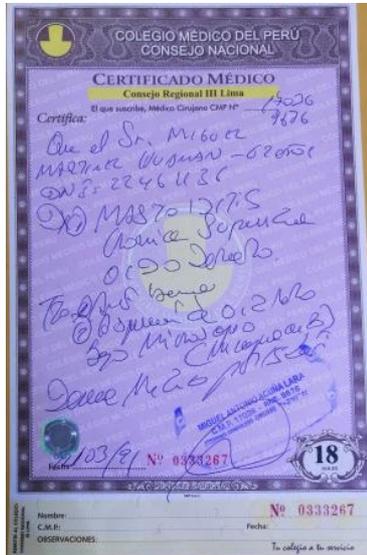
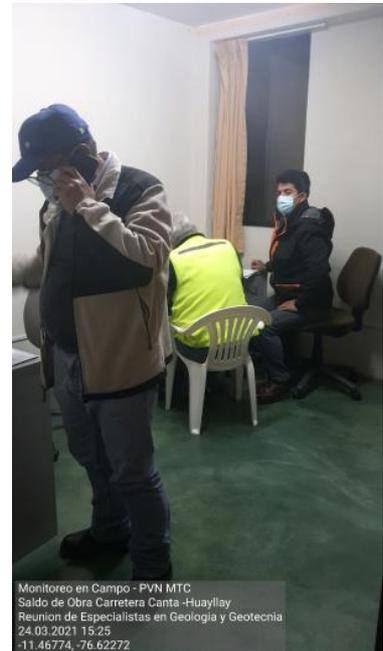
OBRA INICIAL (OI): TRAMO 2: CANTA - HUAYLLAY  
 REUNION ENTRE CONTRATISTA Y SUPERVISION DE OBRA EN OBRAS INICIALES (OI)

Se presentó un incidente por la no realización de una reunión solicitada por el contratista el martes 23-03-21 a las 5:37 pm a la Supervisión para ser efectuada el miércoles 24-03-2021 a las 10:00 am, generando una constancia elaborada y suscrita por el Contratista (PANEL FOTOGRAFICO 4). Al respecto, posterior a la emisión de la mencionada constancia se tomó conocimiento que la Supervisión comunicó respuesta a la contratista a su mencionada solicitud de reunión, y teniendo en cuenta que el Jefe de Supervisión no se encuentra en campo debido a problemas de salud (PANEL FOTOGRAFICO 4) y también que se continúan realizando reuniones entre los especialistas de la Supervisión y Contratista (PANEL FOTOGRAFICO 4), dicho incidente se podrá superar reprogramando la reunión solicitada por el contratista con base a una eficaz coordinación entre el contratista y supervisión.

SE PRESENTÓ UN INCIDENTE POR LA NO REALIZACIÓN DE UNA REUNIÓN SOLICITADA POR EL CONTRATISTA EL MARTES 23-03-21 A LAS 5:37 PM A LA SUPERVISIÓN PARA SER EFECTUADA EL MIÉRCOLES 24-03-2021 A LAS 10:00 AM, GENERANDO UNA CONSTANCIA ELABORADA Y SUSCRITA POR EL CONTRATISTA (FOTO 1). AL RESPECTO, POSTERIOR A LA EMISIÓN DE LA MENCIONADA CONSTANCIA SE TOMÓ CONOCIMIENTO QUE LA SUPERVISIÓN COMUNICÓ RESPUESTA A LA CONTRATISTA A SU MENCIONADA SOLICITUD DE REUNIÓN, Y TENIENDO EN CUENTA QUE EL JEFE DE SUPERVISIÓN NO SE ENCUENTRA EN CAMPO DEBIDO A PROBLEMAS DE SALUD (FOTO 2) Y TAMBIÉN QUE SE CONTINUAN REALIZANDO REUNIONES ENTRE LOS ESPECIALISTAS DE LA SUPERVISIÓN Y CONTRATISTA (FOTO 3), DICHO INCIDENTE SE PODRÁ SUPERAR REPROGRAMANDO LA REUNIÓN SOLICITADA POR EL CONTRATISTA CON BASE A UNA EFICAZ COORDINACIÓN ENTRE EL CONTRATISTA Y SUPERVISIÓN.
