## BITACORA ELECTRÓNICA DE OBRA

| Si | 48 | 25-03-2021 | Carretera Chuquicara-Puente<br>Quiroz – Tauca-Cabana-<br>Huandoval-Pallasca, Tramo:<br>Tauca- Pallasca | NATALY SUSI CABALLON<br>PAUCAR |

INFORME DIARIO N°48-2021-MNT. TAUCA-PALLASCA/NSCP

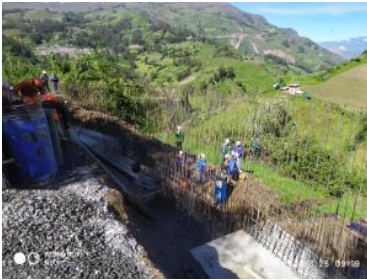
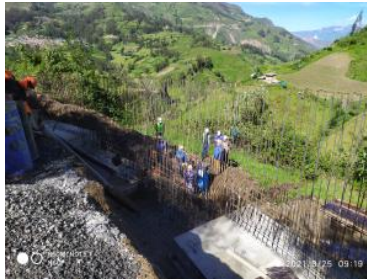
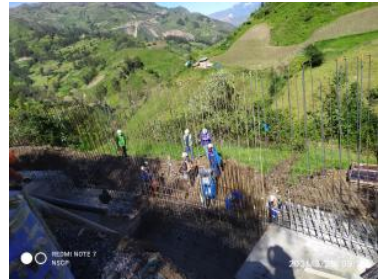
- Liberación topográfica de obras de arte de la disposición de zapata y pantalla del paño 4 para el vaciado de concreto para el muro de C°A° ubicado en el km 37+269 - km 37+304 por la supervisión, hubo observación del área topográfica por la diferencia de puntos para vaciado de las alturas de la zapata.

LIBERACIÓN TOPOGRÁFICA DE LA DISPOSICIÓN DE ZAPATA Y PANTALLA DEL PAÑO 4 PARA EL VACIADO DE CONCRETO PARA EL MURO DE C°A° UBICADO EN EL KM 37+269 - KM 37+304 POR LA SUPERVISIÓN.

-PARA LA LIBERACIÓN TOPOGRÁFICA SOLO SE ENCUENTRA EN CAMPO LOS COLABORADORES DE TOPOGRAFÍA DE SUPERVISIÓN.

-LOS TOPÓGRAFOS DE SUPERVISIÓN OBSERVARON QUE, EXISTE DIFERENCIA DE ALTURA DE LOS PUNTOS PARA EL VACIADO DE CONCRETO DE LA ZAPATA.
