BITACORA ELECTRÓNICA DE OBRA

Confir ma Bitaco ra: Si	Nro Inform e: 92	Fecha Informe: 25-03-2021	Nombre De La Obra: Corredor vial Lima-Canta- Huayllay-Dv. Cochamarca- Emp. PE 3N Obras de Rehabilitación y Mejoramiento	Personal Encargado: M A N U E L J A V I E R FLORENCIO RADO
---	------------------------------------	-------------------------------------	--	---

SALDO DE OBRA INICIAL (OI): TRAMO 2: CANTA – HUAYLLAY DEL MEJORAMIENTO, REHABILITACIÓN Y CONSERVACIÓN POR NIVELES DE SERVICIO Y OPERACIÓN DEL CORREDOR VIAL, LIMA – CANTA – HUAYLLAY – DV. COCHAMARCA – EMP. PE 3N
CONTRATISTA: CHINA ROAD AND BRIDGE CORPORATION SUCURSAL PERU (CONTRATO N° 103-2019-MTC/20)
SUPERVISOR: CONSORCIO CESEL - CAL Y MAYOR (CONTRATO DE CONSULTORIA DE OBRA N° 077-2014-MTC/20)

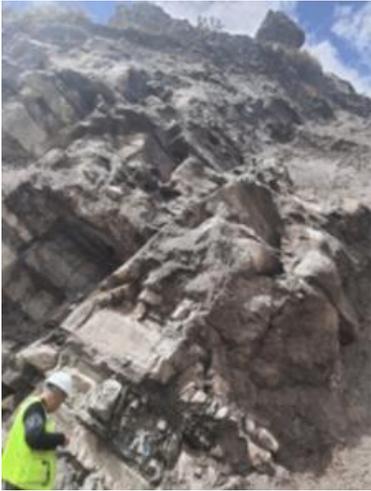
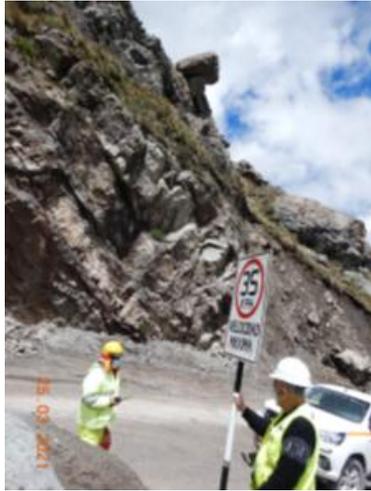
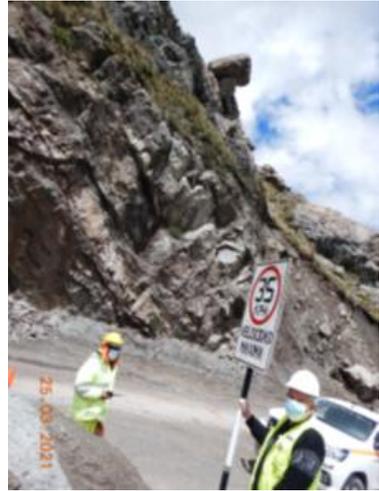
1

Actividades:
OBRA INICIAL (OI): TRAMO 2: CANTA - HUAYLLAY
SECTOR ENTRE LAS PROGRESIVAS DEL KM 36+620 LD
EVALUACIÓN DEL RIESGO DE CAIDA DE ROCA EN TALUD SUPERIOR DERECHO

CDescripcion _____ :
SE ALERTÓ TANTO A LA SUPERVISIÓN COMO A LA CONTRATISTA EL RIESGO DE CAIDA DE ROCA EN TALUD SUPERIOR DERECHO EN EL SECTOR ENTRE LAS PROGRESIVAS DEL KM 36+620 LD, SOLICITANDO SU EVALUACIÓN.

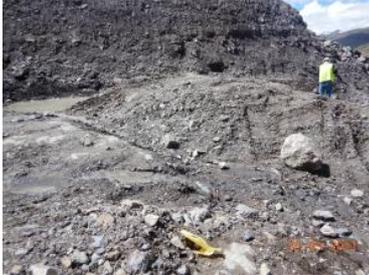
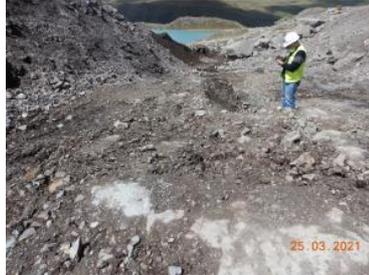
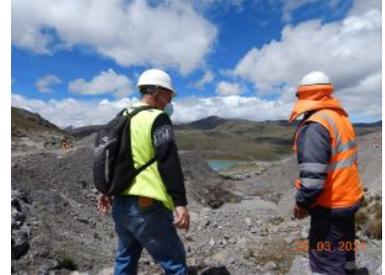
2

OBRA INICIAL (OI): TRAMO 2: CANTA - HUAYLLAY
SECTOR EN LA PROGRESIVA DEL KM 36 + 197
ALCANTARILLA MARCO DE CONCRETO ARMADO

SE CONSTATÓ LA INSPECCIÓN GEOLÓGICA DEL TERRENO PARA LA CIMENTACIÓN PARA ESTRUCTURAS PARA LA ALCANTARILLA MARCO LOCALIZADA EN LA PROGRESIVA DEL KM 36 + 197 CON LA INTERVENCIÓN DEL ESPECIALISTA EN GEOLOGIA Y GEOTECNIA DE LA SUPERVISIÓN DE OBRA

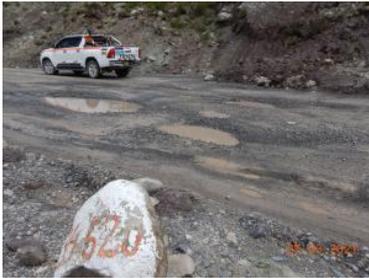
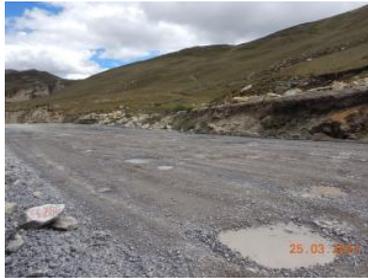
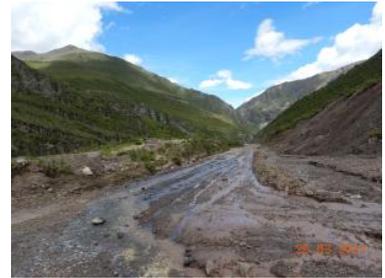
3

Actividades:
OBRA INICIAL (OI): TRAMO 2: CANTA - HUAYLLAY
SECTOR ENTRE LAS PROGRESIVAS DEL KM 25+000 AL KM 35+000

SE RECOMIENDA A LA ADMINISTRACIÓN DEL CONTRATO DE OBRA DAR PRIORIDAD AL TRAMITE DE LA ADVERTENCIA ANTICIPADA RELACIONADA A LAS ALTERNATIVAS PROPUESTAS TANTO DE LA SUPERVISIÓN COMO LA DEL CONTRATISTA PARA EL TRATAMIENTO DE LA BASE IMPRIMADA YA EXISTENTE DEL TRAMO DEL KM 25+000 AL KM 35+000, DADO QUE A LA FECHA SE MANTIENE EL DETERIORO POR SU ANTIGÜEDAD Y AFECTACIÓN DE LAS LLUVIAS, GENERANDO UN RIESGO DE ACCIDENTES PARA EL TRANSITO VEHICULAR.

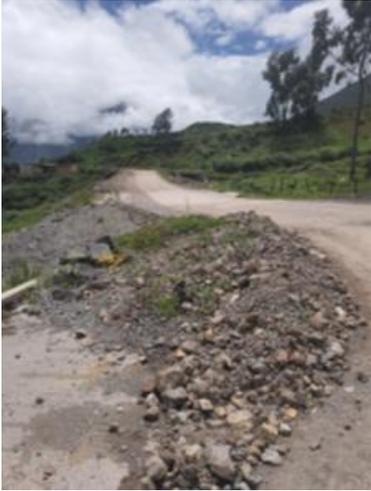
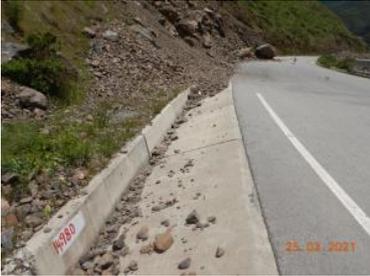
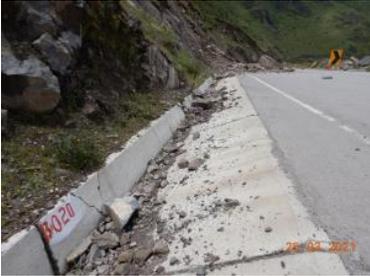
4

Actividades:
OBRA INICIAL (OI): TRAMO 2: CANTA - HUAYLLAY
SECTOR ENTRE LAS PROGRESIVAS DEL KM 0+000 AL KM 20+000

CDescripcion _____:
SE RECOMIENDA A LA ADMINISTRACIÓN DE CONTRATO DE OBRA, SOLICITAR TANTO A LA EMPRESA CONTRATISTA COMO A LA EMPRESA CONTRATISTA INFORMAR EL ESTADO SITUACIONAL DEL TRAMO DEL KM 0+000 AL KM 20+000 POR LA NECESIDAD DE MANTENER LA SEGURIDAD VIAL SOBRE LA INFRAESTRUCTURA YA EXISTENTE, DADO QUE SE VIENEN GENERANDO DERRUMBES Y SE MANTIENE EL DETERIORO DE LA PLATAFORMA DE CARPETA ASFALTICA POR LAS SUPUESTAS FALLAS GEOLOGICAS EN VARIOS SECTORES DEL TRAMO DEL KM 0+000 AL KM 20+000.
