MINISTERIO DE TRANSPORTES Y COMUNICACIONES

BITACORA ELECTRÓNICA DE OBRA

Confirma Bitacora: Si	Nro Informe: 49	Fecha Informe: 26-03-2021	Nombre De La Obra: Carretera Chuquicara-Puente Quiroz – Tauca-Cabana-Huandoval-Pallasca, Tramo: Tauca- Pallasca	Personal Encargado: NATALY SUSI CABALLON PAUCAR
---------------------------------	---------------------------	-------------------------------------	---	---

INFORME DIARIO N°49-2021-MNT. TAUCA-PALLASCA/NSCP.

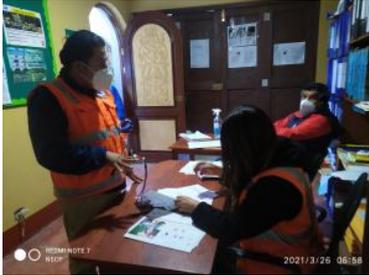
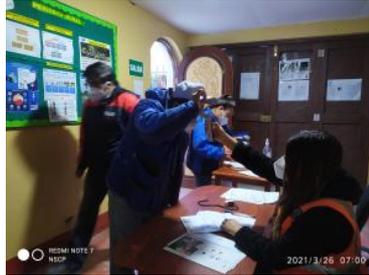
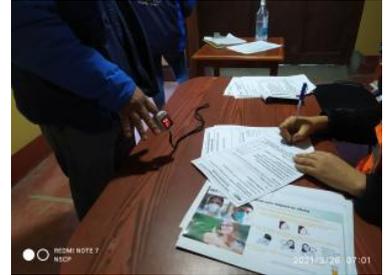
1

CONTROL DE TEMPERATURA, RELLENADO DE FICHA DE SINTOMATOLOGÍA COVID Y DESINFECCIÓN DE MANOS DEL PERSONAL DE SUPERVISIÓN ANTES REALIZAR SUS ACTIVIDADES.
CONTROL DE SATURACIÓN DE OXÍGENO

-SE APRECIA AL ESPECIALISTA DE SEGURIDAD Y A LA ENFERMERA TOMANDO LA TEMPERATURA Y SATURACIÓN DE OXIGENO A LOS COLABORADORES DE SUPERVISIÓN ANTES DE REALIZAR SUS ACTIVIDADES.
-CONTROL DEL RELLENADO DE LA FICHA SINTOMATOLOGICA

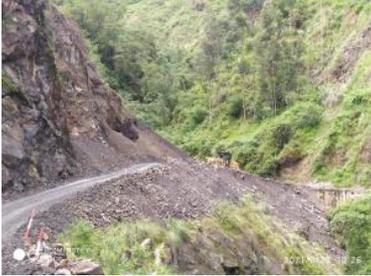
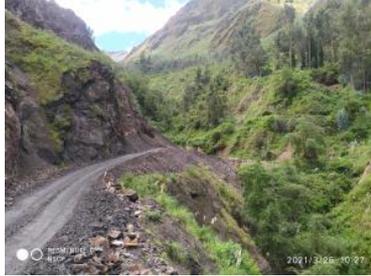
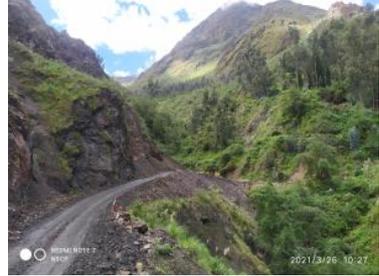
Actividades:
LIMPIEZA DE MATERIAL CORTADO PARA DAR TRANSITABILIDAD VIAL UBICADOS EN EL KM 7+890- KM 7+910.

CDescripcion_____:
MO: 1 CAPATAZ, 1 OFICIAL, 2 OPERADORES, 2 VIGÍAS.
EM: 1 MOTONIVELADORA, 1 RODILLO COMPACTADOR.

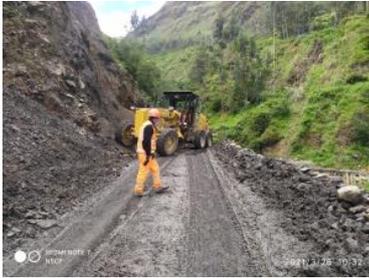
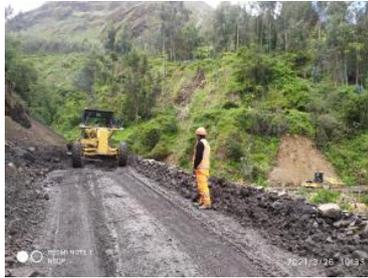
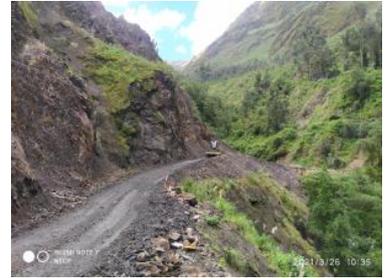
3

Actividades:
 LIMPIEZA DE MATERIAL CORTADO PARA DAR TRANSITABILIDAD VIAL UBICADOS EN EL KM 7+890- KM 7+910.

CDescripcion _____ :
 MO: 1 CAPATAZ, 1 OFICIAL, 2 OPERADORES, 2 VIGÍAS.
 EM: 1 MOTONIVELADORA, 1 RODILLO COMPACTADOR.

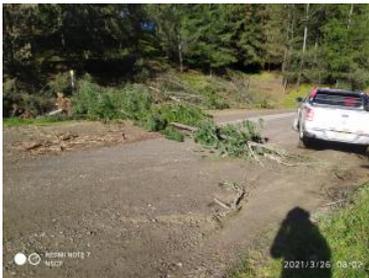
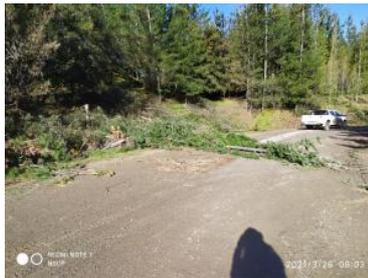
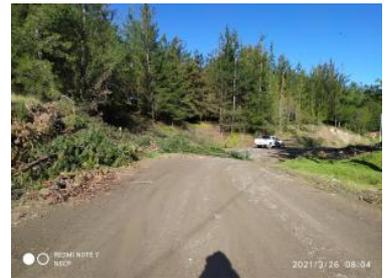
4

Actividades:
 CAIDA DE ÁRBOL KM 24+050.

CDescripcion _____ :
 -SE APRECIA CAIDA DE ARBOLES A CONSECUENCIA DE LAS PRECIPITACIONES PLUVIALES.

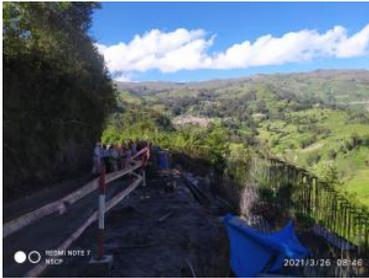
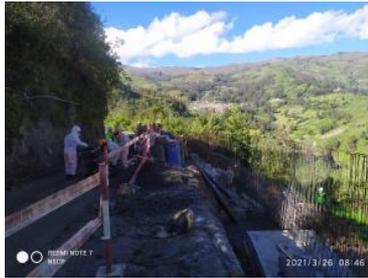
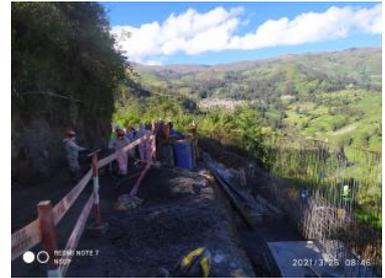
5

VACIADO DE CONCRETO EN ZAPATA DEL PAÑO N° 4 PARA MURO DE C°A° UBICADO EN EL KM 37+269 - KM 37+304.

MO: 2 CONTROLADORES DE OBRAS DE ARTE DE SUPERVISIÓN, 1 TÉCNICO DE LABORATORIO DE SUPERVISIÓN, 2 AUXILIARES DE CONTROL DE CALIDAD DE SUPERVISIÓN, 1 TÉCNICO DE CONTROL DE CALIDAD DEL CONTRATISTA, 1 AUXILIAR DE CONTROL DE CALIDAD DEL CONTRATISTA, 3 INGENIEROS ASISTENTES DEL CONTRATISTA, 1 OFICIAL, 2 OPERARIOS, 6 PEONES, 2 VIGÍAS, 1 OPERADOR.
EM: 1 MEZCLADORA PARA CONCRETO, 1 VIBRADORA PARA CONCRETO, 1 RETROEXCAVADORA.

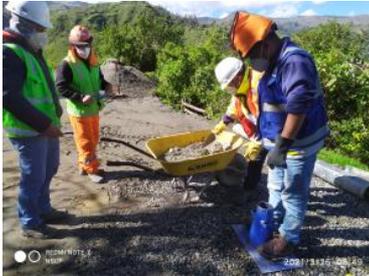
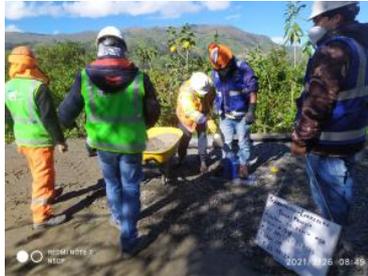
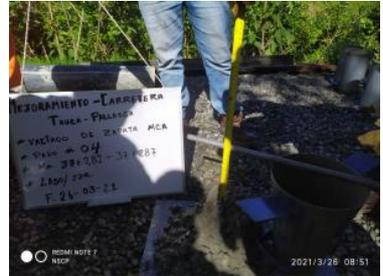
6

CONTROL DE CALIDAD DEL VACIADO DE CONCRETO EN ZAPATA DEL PAÑO N° 4 PARA MURO DE C°A° UBICADO EN EL KM 37+269 - KM 37+304.

MO: 2 TÉCNICOS DE CONTROL CALIDAD (SUPERVISIÓN Y CONTRATISTA), 3 AUXILIARES (2 AUXILIARES DE SUPERVISIÓN Y 1 AUXILIAR DEL CONTRATISTA). SLUMP= 6.5 "

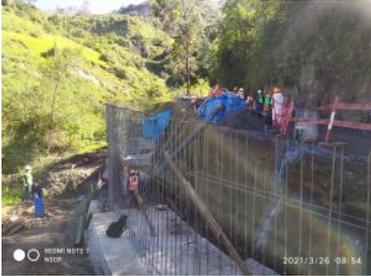
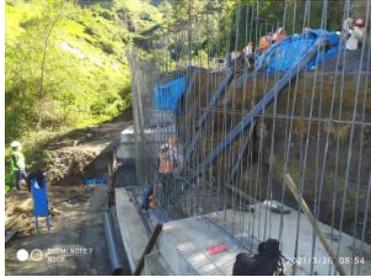
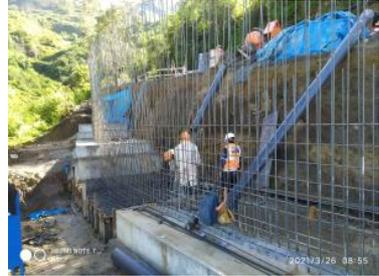
7

Actividades:
VACIADO DE CONCRETO EN ZAPATA DEL PAÑO N° 4 PARA MURO DE C°A° UBICADO EN EL KM 37+269 - KM 37+304.

CDescripcion_____:
MO: 2 CONTROLADORES DE OBRAS DE ARTE DE SUPERVISIÓN, 1 TÉCNICO DE LABORATORIO DE SUPERVISIÓN, 2 AUXILIARES DE CONTROL DE CALIDAD DE SUPERVISIÓN, 1 TÉCNICO DE CONTROL DE CALIDAD DEL CONTRATISTA, 1 AUXILIAR DE CONTROL DE CALIDAD DEL CONTRATISTA, 3 INGENIEROS ASISTENTES DEL CONTRATISTA, 1 OFICIAL, 2 OPERARIOS, 6 PEONES, 2 VIGÍAS, 1 OPERADOR.
EM: 1 MEZCLADORA PARA CONCRETO, 1 VIBRADORA PARA CONCRETO, 1 RETROEXCAVADORA.

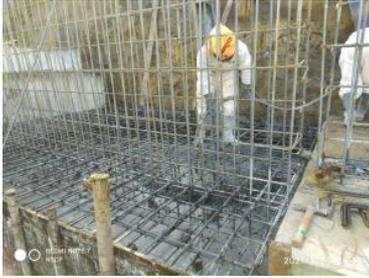
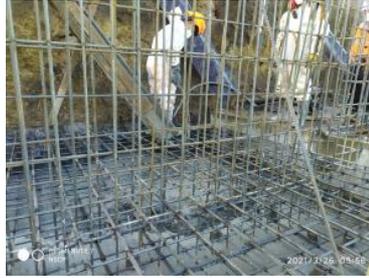
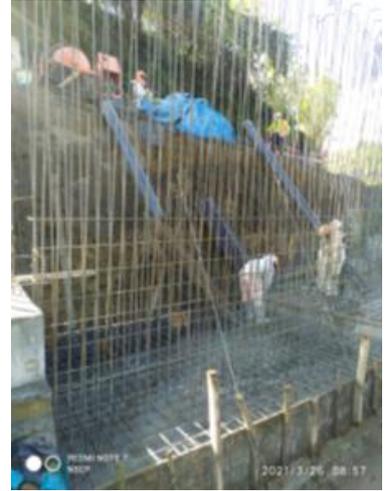
8

VIBRACIÓN DEL CONCRETO EN ZAPATA DEL PAÑO N° 4 PARA MURO DE C°A° UBICADO EN EL KM 37+269 - KM 37+304.

MO: 2 CONTROLADORES DE OBRAS DE ARTE DE SUPERVISIÓN, 1 TÉCNICO DE LABORATORIO DE SUPERVISIÓN, 2 AUXILIARES DE CONTROL DE CALIDAD DE SUPERVISIÓN, 1 TÉCNICO DE CONTROL DE CALIDAD DEL CONTRATISTA, 1 AUXILIAR DE CONTROL DE CALIDAD DEL CONTRATISTA, 3 INGENIEROS ASISTENTES DEL CONTRATISTA, 1 OFICIAL, 2 OPERARIOS, 6 PEONES, 2 VIGÍAS, 1 OPERADOR.

EM: 1 MEZCLADORA PARA CONCRETO, 1 VIBRADORA PARA CONCRETO, 1 RETROEXCAVADORA.

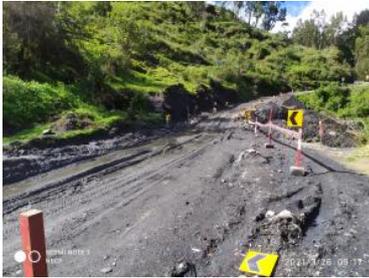
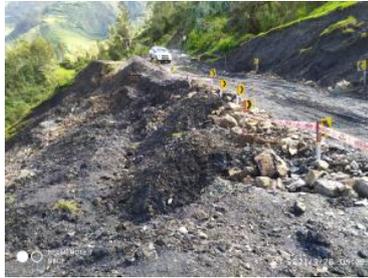
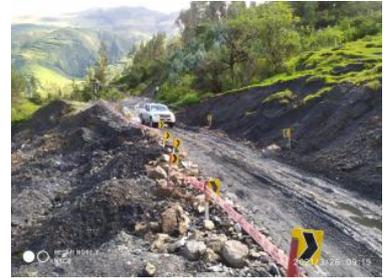
9

Actividades:
 ASENTAMIENTO EN TRAMO DE FALLA GEOLÓGICA KM 34+580 - KM34+610.

CDescripcion _____:
 -SE CONSIDERA COMO ZONA INESTABLE.
 -SE APRECIA INCREMENTO DE GRIETAS AL LADO LATERAL IZQUIERDO DE LAPLATAFORMA DE LA VÍA.

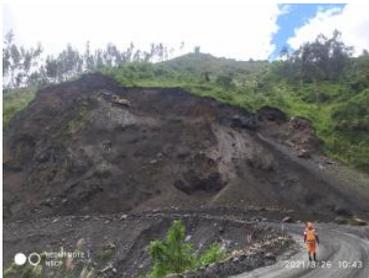
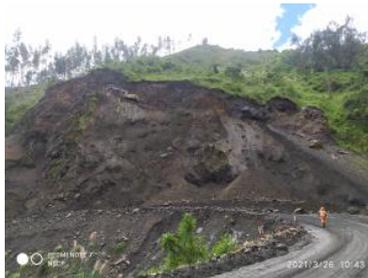
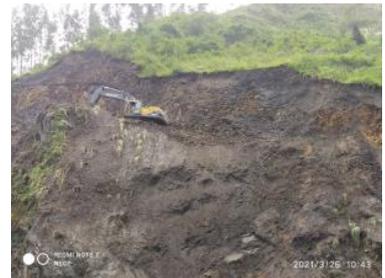
10

Actividades:
 CORTE PARA BANQUETA N°3 UBICADO EN EL KM 7+890.

CDescripcion _____:
 MO: 1 CAPATAZ, 1 OFICIAL, 1 OPERADOR, 2 VIGÍAS.
 EM: 1 EXCAVADORA SOBRE ORUGA.

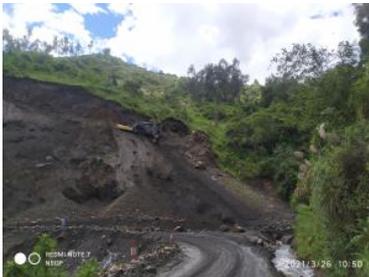
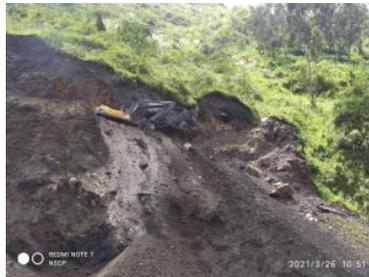
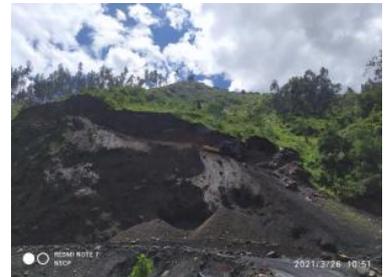
11

Actividades:
CORTE PARA BANQUETA N°3 UBICADO EN EL KM 7+890.

CDescripcion_____:
MO: 1 CAPATAZ, 1 OFICIAL, 1 OPERADOR, 2 VIGÍAS.
EM: 1 EXCAVADORA SOBRE ORUGA.

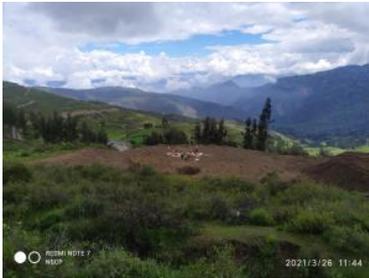
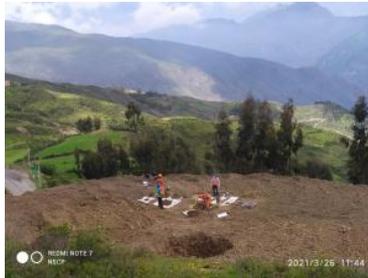
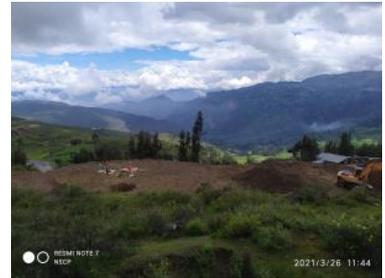
12

CONTROL DE CALIDAD DEL CONTRATISTA: GRANULOMETRÍA IN SITU DEL MATERIAL DE LA CANTERA LLAPO UBICADO EN EL-0.63 KM DEL INICIO DEL TRAMO.

MO: 2 TÉCNICOS DE CONTROL CALIDAD DE LA CONTRATISTA, 3 AUXILIARES DE CONTROL DE CALIDAD DEL CONTRATISTA.
EM: TAMICES, BALANZA.

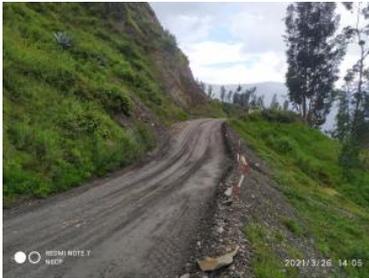
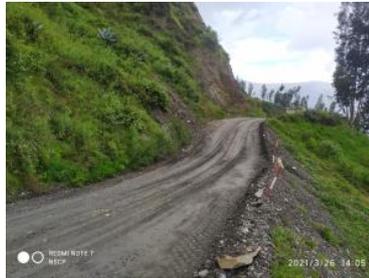
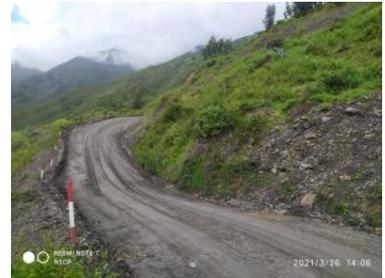
13

TRAMO DE FALLA GEOLÓGICA NO ESTA INCLUÍDO EN EL EXPEDIENTE TECNICO KM 9+560 -KM 9+600.

-COMO YA SE ESTABA INFORMADO QUE ESTA FALLA GEOLÓGICA ABARCA TRES SECTORES DE LA PLATAFORMA VIAL.
-LA SUPERVISIÓN ESTÁ SOLICITANDO A LA ENTIDAD QUE SE CONSIDERE SECTOR INESTABLE.

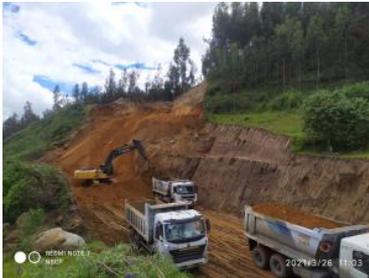
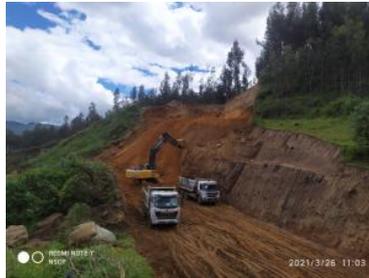
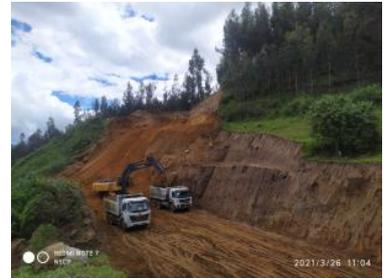
14

Actividades:
 CORTE PARA BANQUETA N°3 KM 4+160 - CARGUÍO EN EL KM 4+090.

MO: 1 INGENIERO ASISTENTE DE PRODUCCIÓN, 1 CAPATAZ, 1 PERSONAL DE PISO, 13 OPERADORES, 2 VIGÍAS.
 EM: 2 EXCAVADORAS SOBRE ORUGA, 10 VOLQUETES, 1 TANQUE CISTERNA.
 -SUBCONTRATA "ENTREVIAS"
 -SE APRECIO UNA EXCAVADORA PARADA POR FALTA DE COMBUSTIBLE.

-Corte para banqueta N°3 km 4+160 - carguío en el km 4+090.

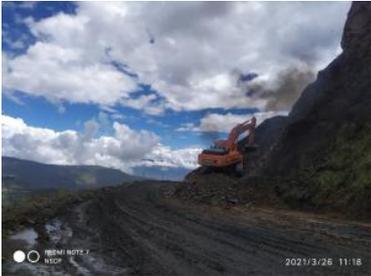
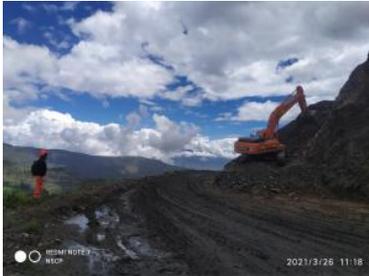
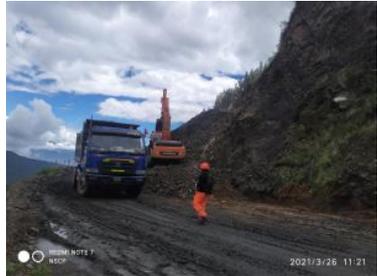
15

Actividades:
CORTE DE TALUD Y CARGUIO DE MATERIAL UBICADO EN EL KM 2+000.

CDescripcion _____:
MO: 1 CAPATAZ, 1 OFICIAL, 1 PERSONAL DE PISO, 11 OPERADORES, 2 VIGÍAS.
EM: 1 EXCAVADORA SOBRE ORUGA, 9 VOLQUETES, 1 TANQUE CISTERNA QUE ABASTECE COMBUSTIBLE.
- SUBCONTRATA "BC"

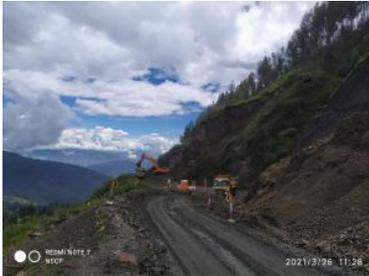
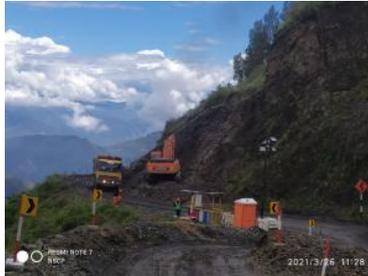
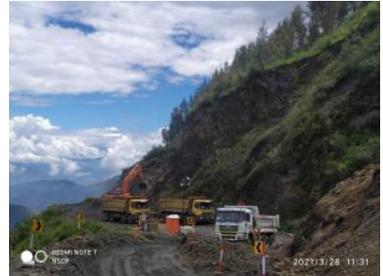
16

Actividades:
CORTE DE TALUD Y CARGUIO DE MATERIAL UBICADO EN EL KM 2+000.

CDescripcion _____:
MO: 1 CAPATAZ, 1 OFICIAL, 1 PERSONAL DE PISO, 11 OPERADORES, 2 VIGÍAS.
EM: 1 EXCAVADORA SOBRE ORUGA, 9 VOLQUETES, 1 TANQUE CISTERNA QUE ABASTECE COMBUSTIBLE.
- SUBCONTRATA "BC"

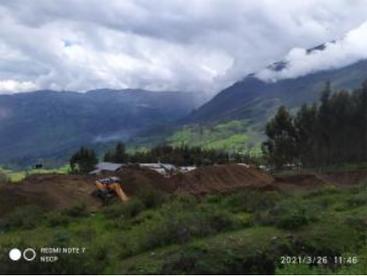
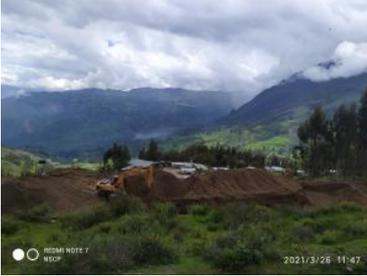
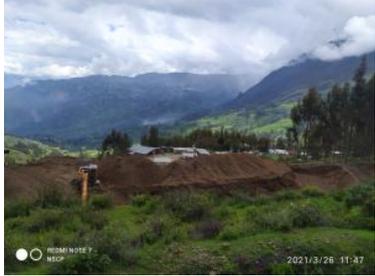
17

Actividades:
EXTRACCIÓN Y APILADO DEL MATERIAL PARA SUB BASE Y RELLENO DE LA CANTERA LLAPO UBICADO EN EL-0.63 KM DEL INICIO DE TRAMO.

CDescripcion_____:
MO: 1 CAPATAZ, 2 PERSONAL DE PISO, 1 OPERADOR, 2 VIGÍAS.
EM: 1 EXCAVADORA SOBRE ORUGA,

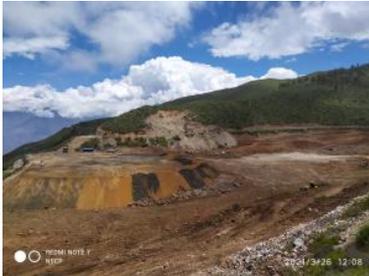
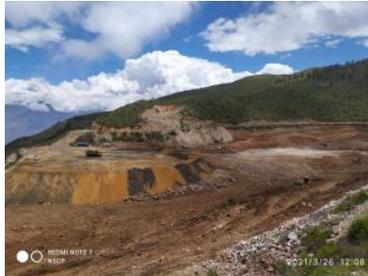
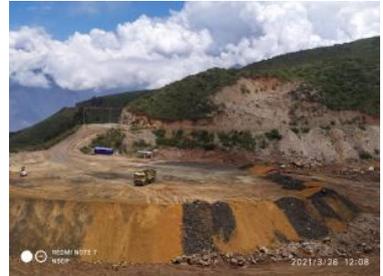
18

AMPLIACIÓN DE ACCESOS Y CONFORMACIÓN DE PLATAFORMA EN DME 1 HUACHASPINA (APROBADA EN EL ADICIONAL N° 01) UBICADO A -6.7 KM DEL INICIO DEL TRAMO.

MO: 1 CAPATAZ, 3 CONTROLADORES, 2 VIGÍAS, 20 OPERADORES.
EM: 1 TRACTOR SOBRE ORUGA, 19 VOLQUETES.

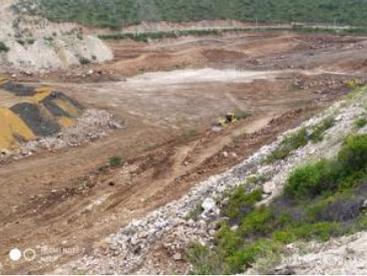
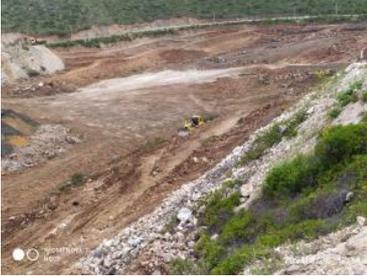
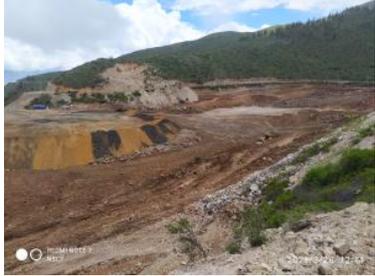
19

Actividades:
AMPLIACIÓN DE ACCESOS DME1 HUACHASPINA (APROBADA EN EL ADICIONAL N° 01) UBICADO A -6.7 KM DEL INICIO DEL TRAMO.

CDescripcion_____:
MO: 1 CAPATAZ, 1 OPERADOR, 2 VIGÍAS.
EM: 1 TRACTOR SOOBRE ORUGA.

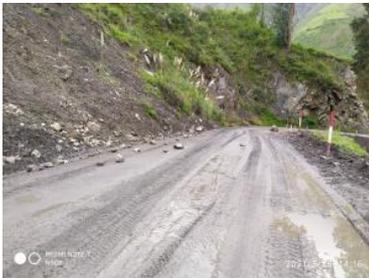
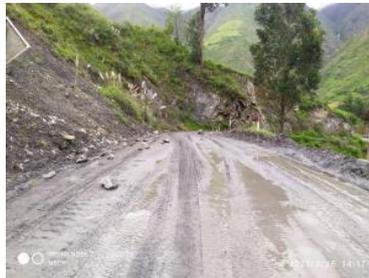
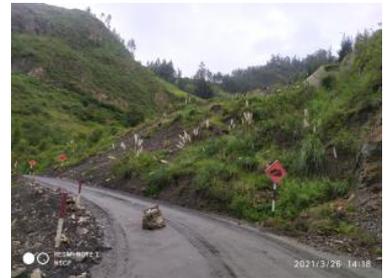
20

DESPRENDIMIENTO DE MATERIAL GRANULAR Y DE UNA PARTE DE MURO EXISTENTE COLAPSADO.

- SE APRECIA DESPRENDIMIENTO DE MURO EXISTENTE Y MATERIAL GRANULAR, EL CUAL NO SE PUDO VERIFICAR CON EXACTITUD LA UBICACIÓN DE SU PROGRESIVA, YA QUE EN ESTE SECTOR NO SE APRECIA PROGRESIVAS.

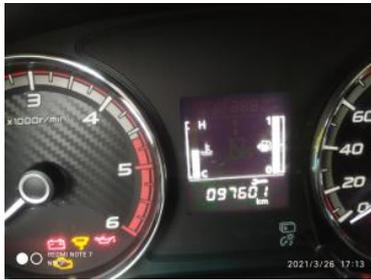
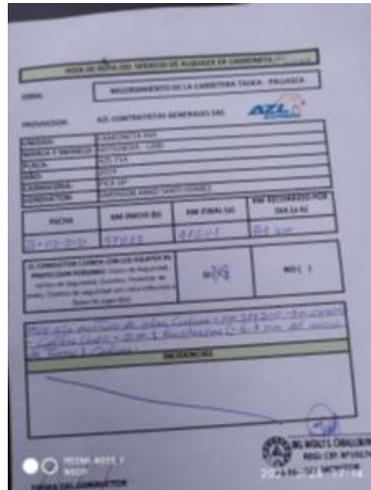
21

Actividades:
 CONTROL DEL KILOMETRAJE DE LA CAMIONETA.

CDescripcion_____:
 CONTROL DEL KILOMETRAJE DE LA CAMIONETA PARA LOS TRABAJOS DE MONITOREO.
