## BITACORA ELECTRÓNICA DE OBRA

Confirma Bitacora: Si  
Nro Informe: 3 2 - 2021  
Fecha Informe: 26-03-2021  
Nombre De La Obra: CARRETERA CALEMAR - ABRA EL NARANJILLO  
Personal Encargado: Sachun Quispe Jaime Emilio Napoleon

INFORME DIARIO(FRENTE CALEMAR)

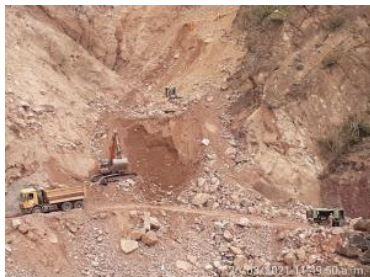
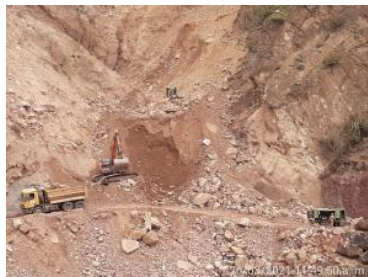
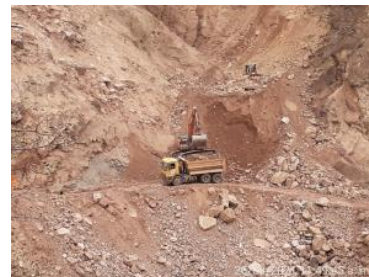
200. MOVIMIENTO DE TIERRA;  
205B.C EXCAVACIÓN EN ROCA SUELTA;  
PROGRESIVA 1 +300.

01 EXCAVADORA SOBRE ORUGAS;  
07 CAMIONES VOLQUETES;  
01 CAPATAZ;  
01 VIGIA;  
01 AYUDANTE.

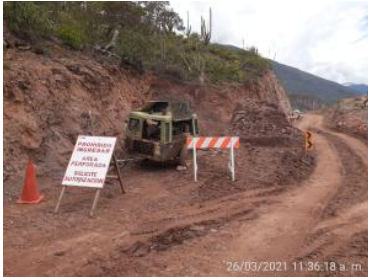
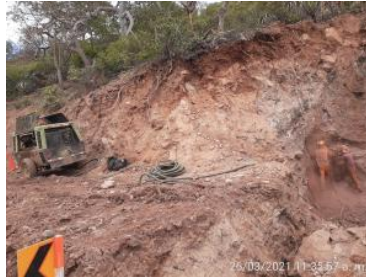
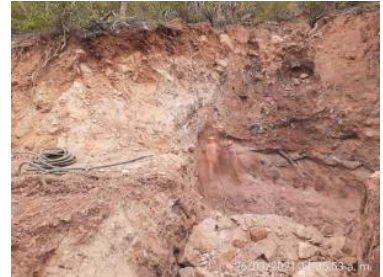
**Actividades:**200. MOVIMIENTO DE TIERRA;  
205B.B1 EXCAVACIÓN EN ROCA FIJA;  
PROGRESIVA 7+840.**CDescripcion**\_\_\_\_\_:01 COMPRESORA;  
01 TRACK DRILL;  
01 CAPATAZ;  
02 OPERARIOS;  
01 AYUDANTE.**Foto1:**

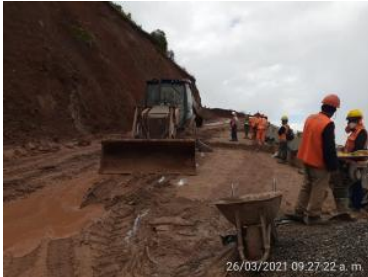
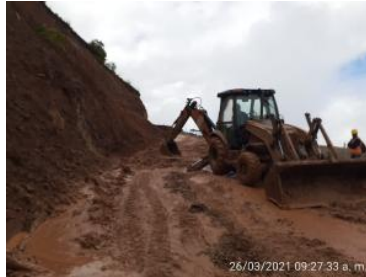
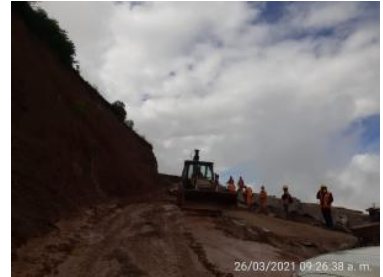
- Presencia de lluvia en calemar, Mollepata y bambamarca, los cuales suscitan que los rendimientos de los trabajos se realicen a menor intensidad.
- Derrumbe en la progresiva 30+620, la cual impide que avance mas allá de esa progresiva.

200. MOVIMIENTO DE TIERRA;  
205B.C EXCAVACIÓN EN MATERIAL SUELTO;  
PROGRESIVA 30+620.  
REMOCIÓN DE DERRUMBE.

01 RETROEXCAVADORA;  
04 CAMIONES VOLQUETES;  
01 AYUDANTE;  
01 VIGIA.

Se recomienda mantenimiento vial y remoción de derrumbes, pues mas alla de la progresiva 30+620 no se pudo avanzar
