BITACORA ELECTRÓNICA DE OBRA

Confir ma Bitaco ra: Si	Nro Inform e: 93	Fecha Informe: 26-03-2021	Nombre De La Obra: Corredor vial Lima-Canta- Huayllay-Dv. Cochamarca- Emp. PE 3N Obras de Rehabilitación y Mejoramiento	Personal Encargado: M A N U E L J A V I E R FLORENCIO RADO
---	------------------------------------	-------------------------------------	--	---

SALDO DE OBRA INICIAL (OI): TRAMO 2: CANTA – HUAYLLAY DEL MEJORAMIENTO, REHABILITACIÓN Y CONSERVACIÓN POR NIVELES DE SERVICIO Y OPERACIÓN DEL CORREDOR VIAL, LIMA – CANTA – HUAYLLAY – DV. COCHAMARCA – EMP. PE 3N
CONTRATISTA: CHINA ROAD AND BRIDGE CORPORATION SUCURSAL PERU (CONTRATO N° 103-2019-MTC/20)
SUPERVISOR: CONSORCIO CESEL - CAL Y MAYOR (CONTRATO DE CONSULTORIA DE OBRA N° 077-2014-MTC/20)

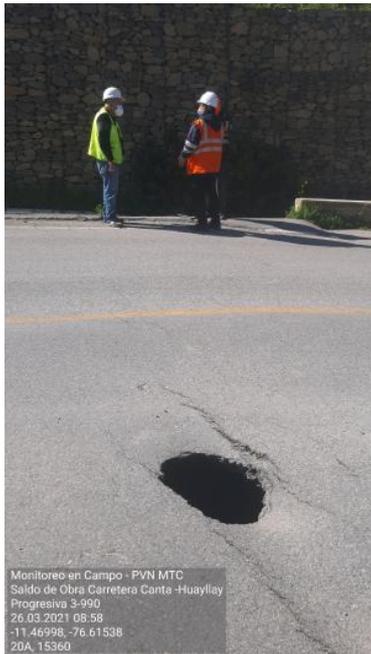
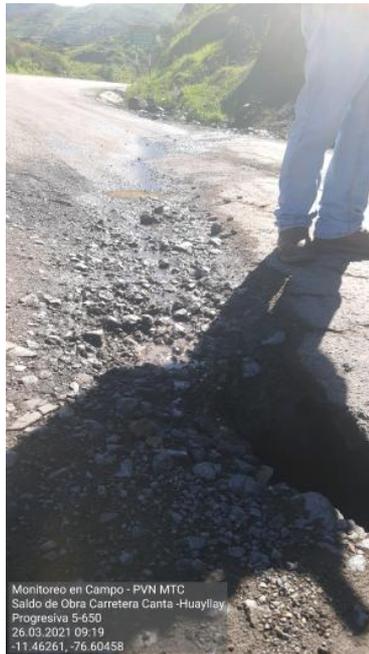
1

SE ACOMPAÑÓ A LOS INGENIEROS DE LA SUPERVISIÓN DE OBRA Y REPRESENTANTES DEL CONTRATISTA PARA LA EVALUACIÓN DE PUNTOS CRÍTICOS DEL TRAMO DEL KM 0+000 AL KM 20+000 POR LA NECESIDAD DE MANTENER LA SEGURIDAD VIAL SOBRE LA INFRAESTRUCTURA YA EXISTENTE, DADO QUE SE VIENEN GENERANDO DERRUMBES Y SE MANTIENE EL DETERIORO DE LA PLATAFORMA DE CARPETA ASFÁLTICA POR LAS SUPUESTAS FALLAS GEOLÓGICAS EN VARIOS SECTORES DEL TRAMO DEL KM 0+000 AL KM 20+000.

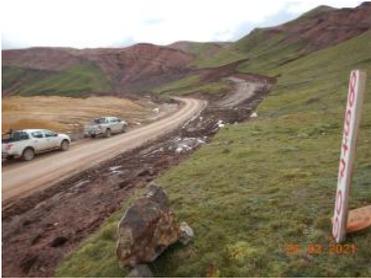
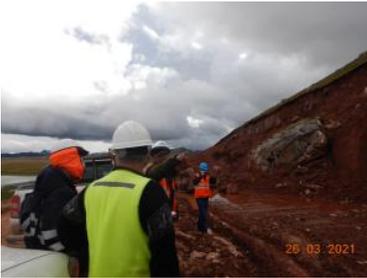
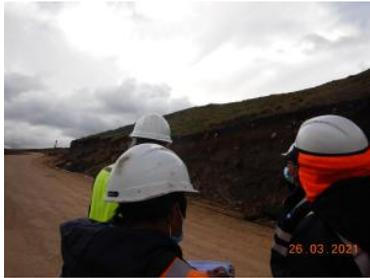
2

Actividades:
OBRA INICIAL (OI): TRAMO 2: CANTA - HUAYLLAY
SECTOR ENTRE LAS PROGRESIVAS DEL KM 82+100 AL KM 89+700
EVALUACIÓN EN GEOTECNIA DEL ESTADO DE TALUDES EN PREDOMINANCIA DE MATERIAL SUELTO

CDescripcion _____ :
SE ACOMPAÑÓ EN CAMPO LA EVALUACIÓN EN GEOTECNIA DEL ESTADO DE TALUDES EN PREDOMINANCIA DE MATERIAL SUELTO CON LA PARTICIPACIÓN DE LOS INGENIEROS ESPECIALISTAS EN GEOLOGÍA Y GEOTECNIA Y DE SEGURIDAD DE LA SUPERVISIÓN Y REPRESENTANTES DEL CONTRATISTA CRBC EN EL TRAMO DE LA CARRETERA DEL SECTOR ENTRE LAS PROGRESIVAS DEL KM 82+100 AL KM 89+700

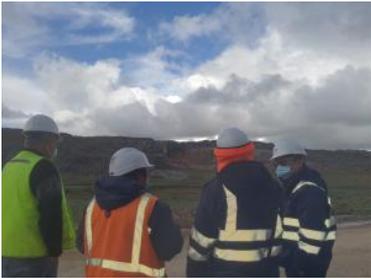
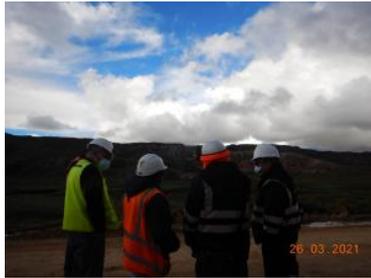
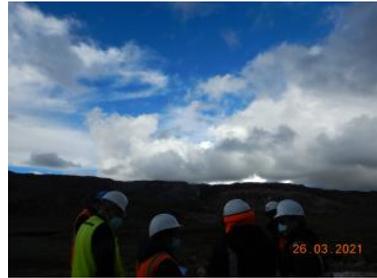
3

CDescripcion _____:
SE VISUALIZÓ LA REUNIÓN EN CAMPO CON LA PARTICIPACIÓN POR PARTE DE LA SUPERVISIÓN CON LOS ESPECIALISTAS EN GEOLOGIA Y GEOTECNIA Y SEGURIDAD DE OBRA Y POR PARTE DE LA CONTRATISTA CON EL INGENIERO DE PRODUCCIÓN DEL FRENTE 2 Y SU TECNICO LABORATORISTA Y REPRESENTANTES DE LA CONTRATISTA CRBC. EL MOTIVO FUE CON LA FINALIDAD DE ANALIZAR LA PROBLEMÁTICA DE LA PLANIFICACIÓN Y EJECUCIÓN DE LAS VOLADURAS EN LA CANTERA DEL KM 83+700 LD.

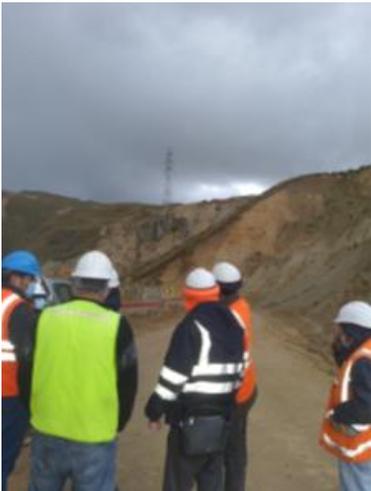
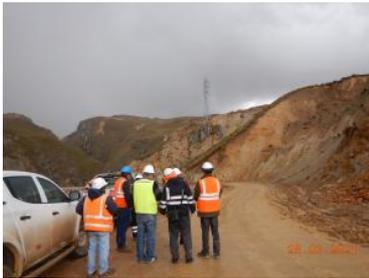
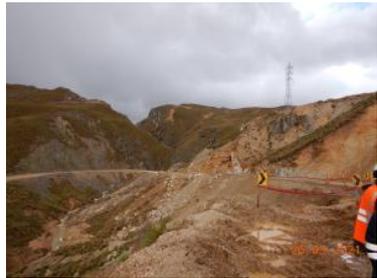
4

Actividades:
OBRA INICIAL (OI): TRAMO 2: CANTA - HUAYLLAY
SECTOR ENTRE LAS PROGRESIVAS DEL KM 71+980
REUNION EN CAMPO POR RIESGO DE AFECTACIÓN A TORRE DE MINERA VOLCAN

CDescripcion _____ :
SE VISUALIZÓ LA REUNIÓN EN CAMPO CON LA PARTICIPACIÓN POR PARTE DE LA SUPERVISIÓN CON LOS ESPECIALISTAS EN GEOLOGIA Y GEOTECNIA Y SEGURIDAD DE OBRA Y POR PARTE DE LA CONTRATISTA CON EL INGENIERO DE PRODUCCIÓN DEL FRENTE 2 Y SU TÉCNICO LABORATORISTA Y REPRESENTANTES DE LA CONTRATISTA CRBC. EL MOTIVO FUE CON LA FINALIDAD DE ANALIZAR EL RIESGO DE AFECTACIÓN DE LA TORRE DE ENERGIA ELÉCTRICA PERTENECIENTE A LA MINERA VOLCAN LOCALIZADA EN LAS CERCANÍAS DE LA PROGRESIVA DEL KM 71+980.

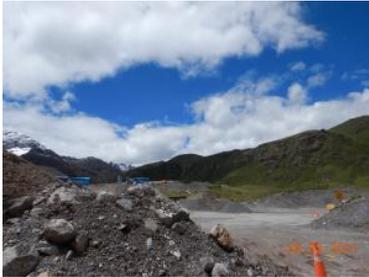
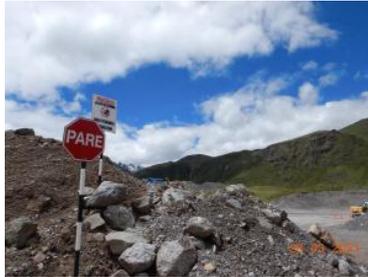
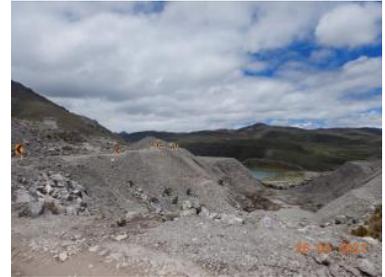
5

SE ALERTA A LA ADMINISTRACIÓN DE CONTRATO DE OBRA QUE NO SE VIENEN REALIZANDO TRABAJOS NI ACTIVIDADES EN EL ÁREA AUXILIAR DE LA PLANTA CHANCADORA DEL KM 29+700 LD, RECOMENDANDO TOMARLO EN CUENTA PARA EXIGIR A LA EMPRESA CONTRATISTA SU REAL PLANIFICACIÓN DE LOS TRABAJOS PARA LA PRODUCCIÓN DE LOS AGREGADOS PARA CONCRETO HIDRÁULICO Y AGREGADOS PARA LAS PARTIDAS DE SUB BASE Y BASE.
