BITACORA ELECTRÓNICA DE OBRA

Confirma Bitacora: Si	Nro Informe: 50	Fecha Informe: 27-03-2021	Nombre De La Obra: Carretera Chuquicara-Puente Quiroz – Tauca-Cabana-Huandoval-Pallasca, Tramo: Tauca- Pallasca	Personal Encargado: NATALY SUSI CABALLON PAUCAR
---------------------------------	---------------------------	-------------------------------------	---	---

INFORME DIARIO N°50-2021-MNT. TAUCA-PALLASCA/NSCP

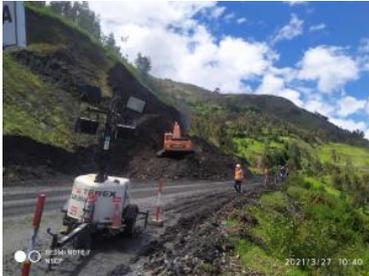
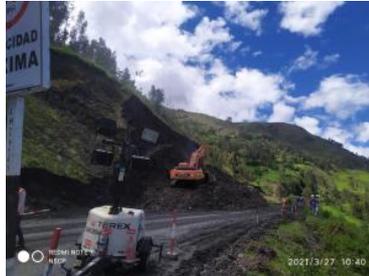
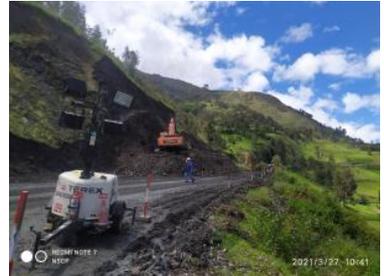
Actividades:
CORTE DE TALUD Y CARGUÍO KM 2+150.

- 1 VOLQUETE PRESENTO FALLAS MECÁNICAS, ES POR ELLO QUE EL DÍA DE HOY SE TRABAJO CON 3 VOLQUETES.

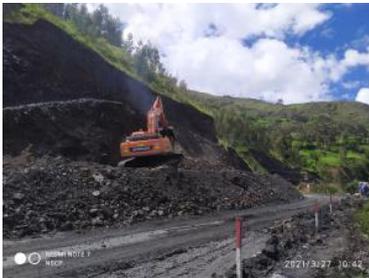
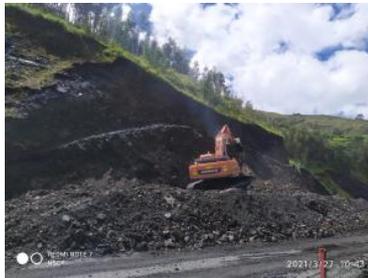
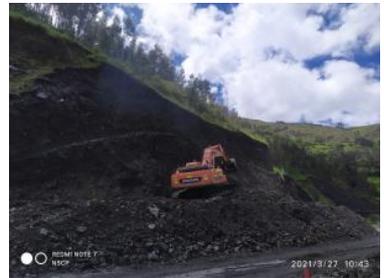
Actividades:
 CORTE DE TALUD Y CARGUÍO KM 2+150.

MO: 1 OFICIAL, 1 PERSONAL DE PISO, 4 OPERADORES, 2 VIGÍAS.
 EM: 1 EXCAVADORA SOBRE ORUGA, 3 VOLQUETES.
 - 1 VOLQUETE PRESENTO FALLAS MECÁNICAS, ES POR ELLO QUE EL DÍA DE HOY SE TRABAJO CON 3 VOLQUETES.

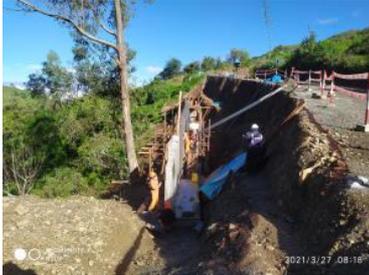
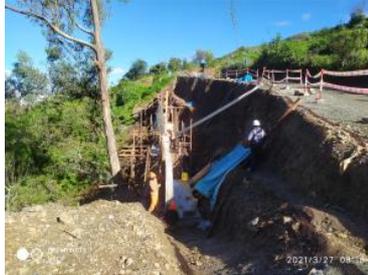
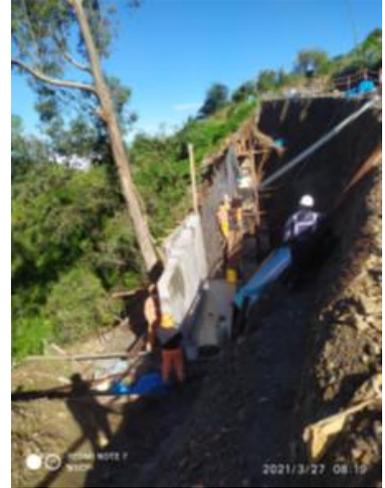
SOLAQUEADO EN PANTALLA DEL PAÑO 1, DISPOSICIÓN DE ACERO EN PANTALLA DEL PAÑO 3, ENCOFRADO DE PANTALLA PAÑO 7 Y 8 PARA MURO DE C°A° KM 36+275 _ KM 36+315.

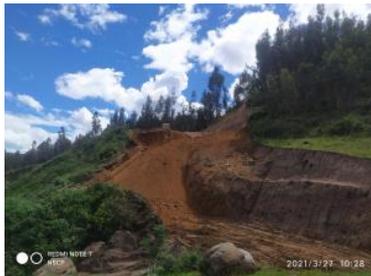
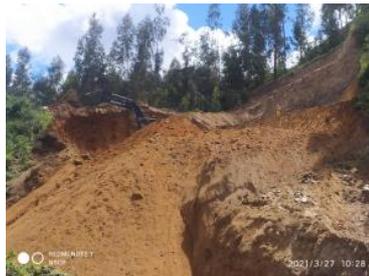
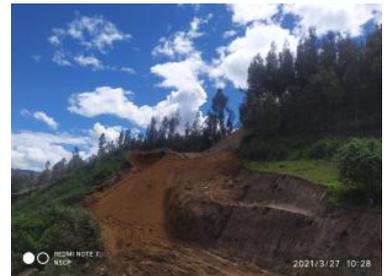
12

Actividades:
CORTE DE BANQUETA EN KM 4+160 - CARGUÍO EN EL KM 4+090.

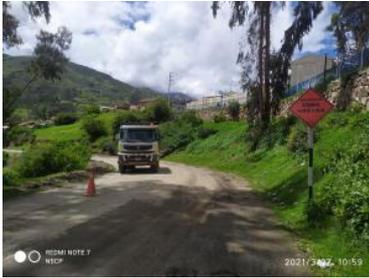
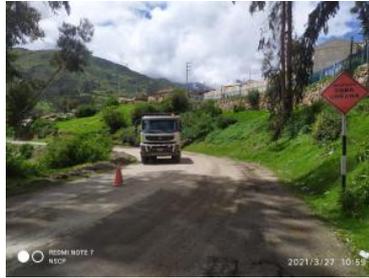
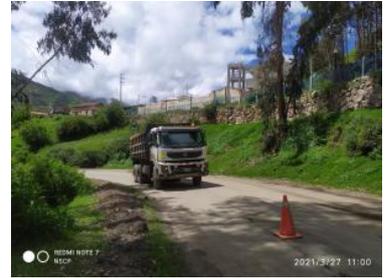
13

Actividades:
VOLQUETE MALOGRADO CON CARGA EN EL KM 0+ 085

CDescripcion_____:
VOLQUETE PLACA C5A 708, CON CARGA DE MATERIAL DE CORTE DE LA PROGRESIVA KM 4+160

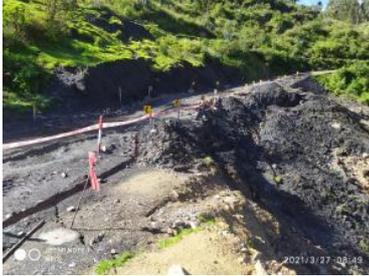
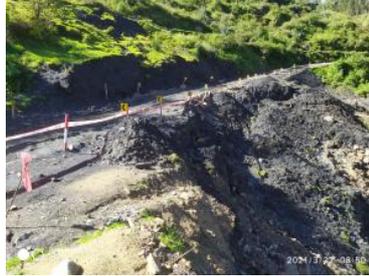
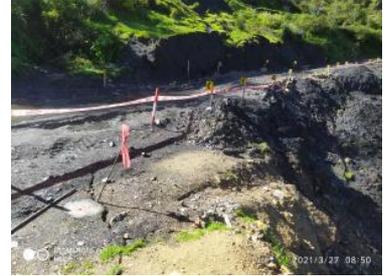
20

ASENTAMIENTO EN TRAMO DE FALLA GEOLÓGICA KM 34+580 - KM34+610.

-SE CONSIDERA COMO ZONA INESTABLE.

-SE APRECIA INCREMENTO DE GRIETAS AL LADO LATERAL IZQUIERDO DE LAPLATAFORMA DE LA VÍA.
