## BITACORA ELECTRÓNICA DE OBRA

| Si | 51 | 29-03-2021 | Carretera Chuquicara-Puente<br>Quiroz – Tauca-Cabana-<br>Huandoval-Pallasca, Tramo:<br>Tauca- Pallasca | NATALY SUSI CABALLON<br>PAUCAR |

INFORME DIARIO N°51-2021-MNT. TAUCA-PALLASCA/NSCP

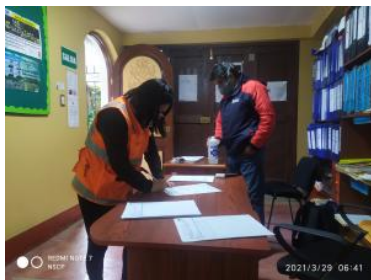
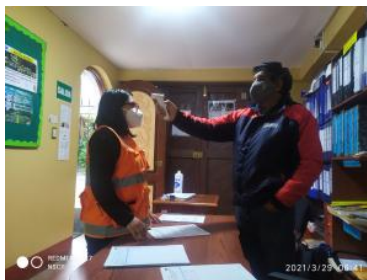
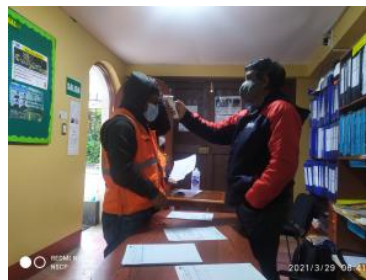
-CONTROL DE TEMPERATURA, RELLENADO DE FICHA DE SINTOMATOLOGÍA COVID Y DESINFECCIÓN DE MANOS DEL PERSONAL DE SUPERVISIÓN ANTES REALIZAR SUS ACTIVIDADES.  
-CONTROL DE PESO Y TALLA.

-SE APRECIA AL ESPECIALISTA DE SEGURIDAD Y A LA ENFERMERA TOMANDO LA TEMPERATURA Y SATURACIÓN DE OXIGENO A LOS COLABORADORES DE SUPERVISIÓN ANTES DE REALIZAR SUS ACTIVIDADES.  
-CONTROL DEL RELLENADO DE LA FICHA SINTOMATOLOGICA.

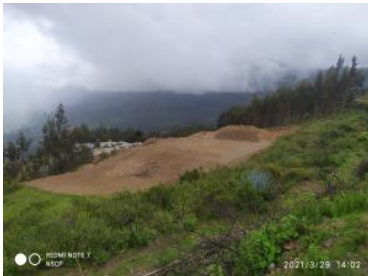
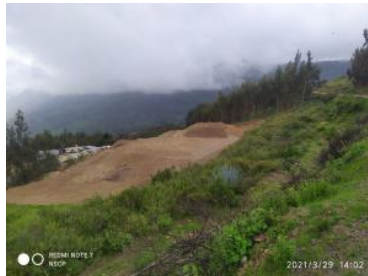
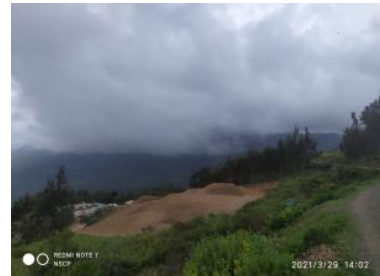
**Actividades:**EXTRACCIÓN Y APILADO DEL MATERIAL PARA SUB BASE Y RELLENO DE LA  
CANTERA LLAPO EN EL-0.63 KM DEL INICIO DEL TRAMO.**CDescripcion\_\_\_\_\_:**MO: 1 CAPATAZ, 2 PERSONAL DE PISO, 1 OPERADOR, 2 VIGÍAS.  
EM: 1 EXCAVADORA SOBRE ORUGA.**Foto1:**

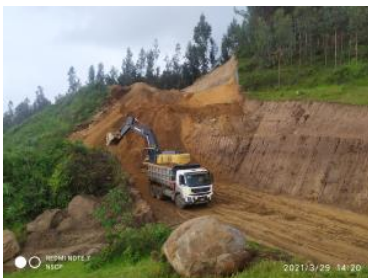
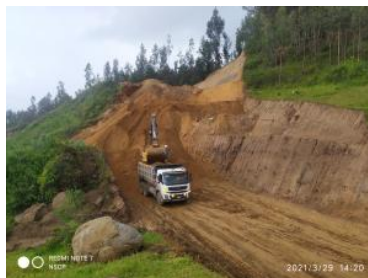
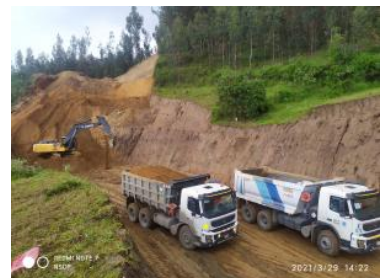
MOVIMIENTO DE TIERRA: CARGUÍO KM 4+090.

**CDescripcion\_\_\_\_\_:**MO: 1 OFICIAL, 1 PERSONAL DE PISO, 6 OPERADORES, 2 VIGÍAS.  
EM: 1 EXCAVADORA SOBRE ORUGA, 5 VOLQUETES.**Foto1:**

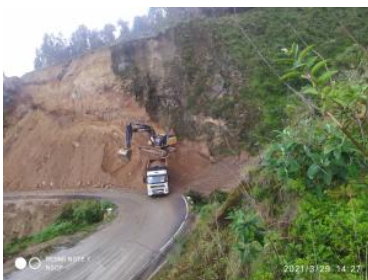
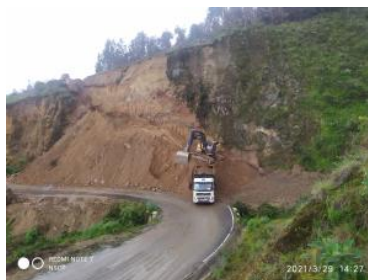
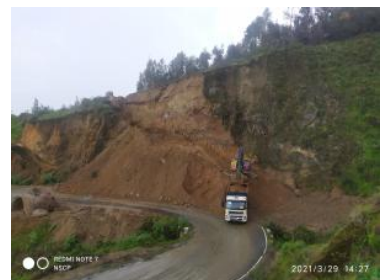
MOVIMIENTO DE TIERRA; CORTE Y CARGUÍO KM 4+480- 4+520.

MO: 1 CAPATAZ, 1 PERSONAL DE PISO, 6 OPERADORES, 2 VIGGUÍASAS  
EM: 1 EXCAVADORA SOBRE ORUGA, 5 VOLQUETES.

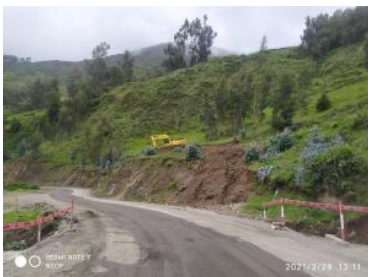
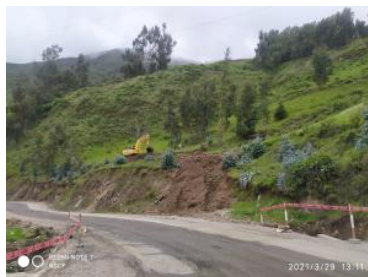
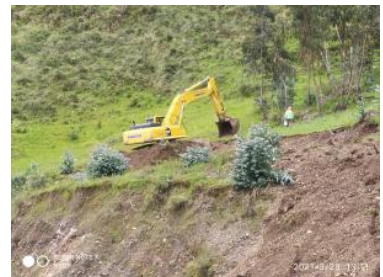
DESBROCE DE TOPSOIL PARA CORTE DE TALUD KM 1+500

MO: 1 CAPATAZ, 1 OPERADOR  
1 EXCAVADORA SOBRE ORUGA

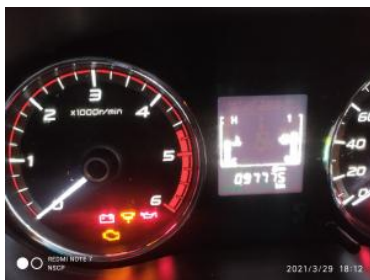
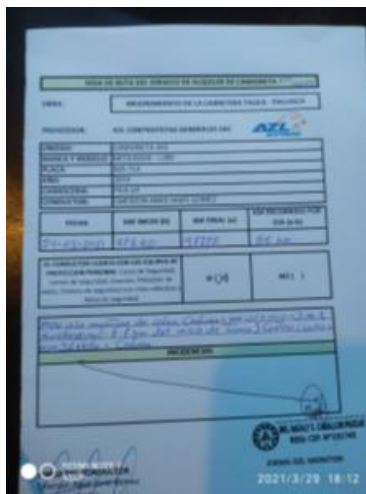
CONTROL DEL KILOMETRAJE DE LA CAMIONETA.

CONTROL DEL KILOMETRAJE DE LA CAMIONETA PARA LOS TRABAJOS DE MONITOREO.

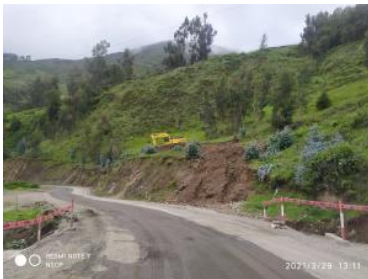
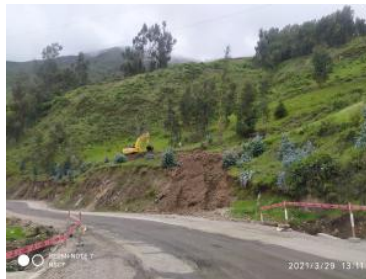
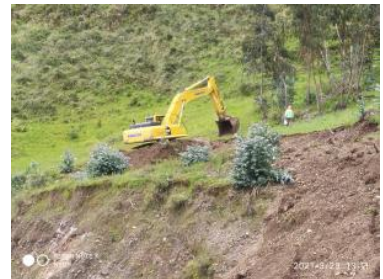
DESBROCE DE TOPSOIL PARA CORTE DE TALUD KM 1+500

MO: 1 CAPATAZ, 1 OPERADOR  
1 EXCAVADORA SOBRE ORUGA

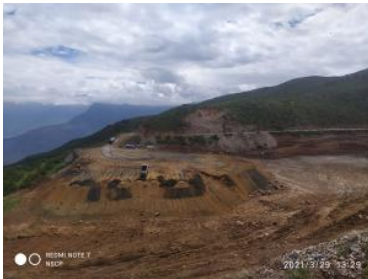
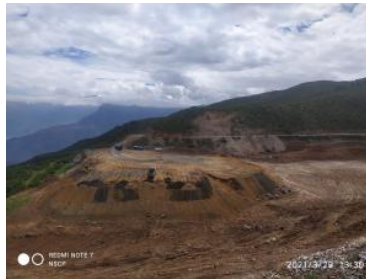
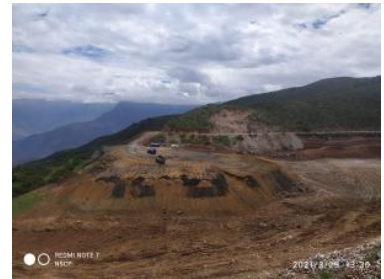
EXTENDIDO DE MATERIAL, CONFORMACIÓN PLATAFORMA DME1 HUACHASPINA (APROBADA EN EL ADICIONAL N° 01) UBICADO A -6.7 KM DEL INICIO DEL TRAMO.

MO: 3 CONTROLADORES, 23 OPERADORES, 2 VIGÍAS.

EM: 1 TRACTOR SOBRE ORUGA, 21 VOLQUETES, 1 TANQUE CISTERNA, 1 LUMINARIA (PARA TRABAJOS EXTENDIDOS)

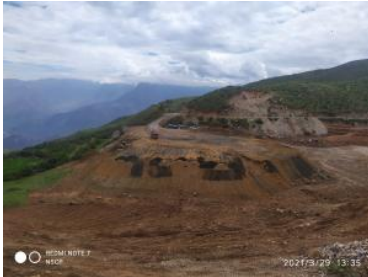
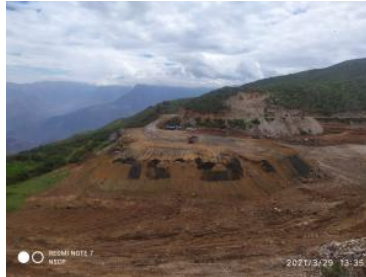
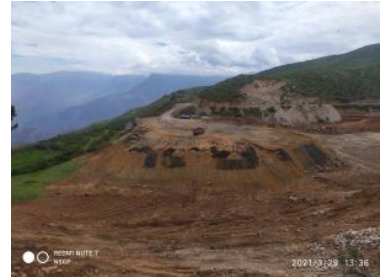
CONFORMACIÓN PLATAFORMA DME1 HUACHASPINA (APROBADA EN EL  
ADICIONAL N° 01) UBICADO A -6.7 KM DEL INICIO DEL TRAMO.

MO: 3 CONTROLADORES, 22 OPERADORES, 2 VIGÍAS.

EM: 1 TRACTOR SOBRE ORUGA, 21 VOLQUETES, 1 LUMINARIA (PARA TRABAJOS  
EXTENDIDOS).

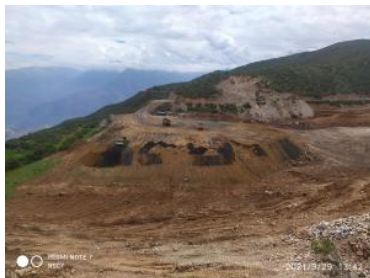
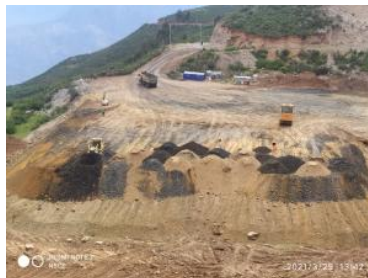
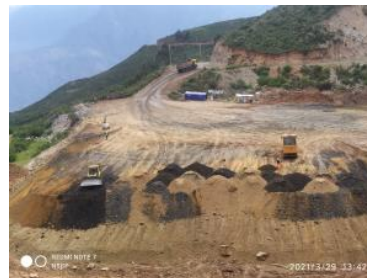
EXTENDIDO DE MATERIAL, CONFORMACIÓN PLATAFORMA DME1 HUACHASPINA  
(APROBADA EN EL ADICIONAL N° 01) UBICADO A -6.7 KM DEL INICIO DEL TRAMO.

MO: 3 CONTROLADORES, 23 OPERADORES, 2 VIGÍAS.

EM: 1 TRACTOR SOBRE ORUGA, 21 VOLQUETES, 1 TANQUE CISTERNA, 1  
LUMINARIA (PARA TRABAJOS EXTENDIDOS)

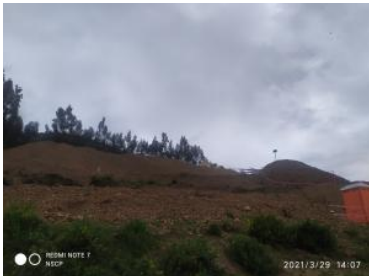
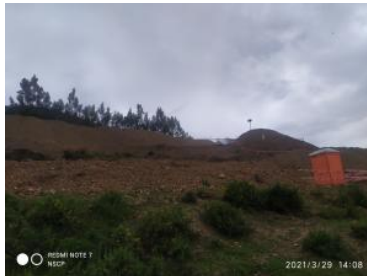
EXTRACCIÓN Y APILADO DEL MATERIAL PARA SUB BASE Y RELLENO DE LA  
CANTERA LLAPO EN EL-0.63 KM DEL INICIO DEL TRAMO.

MO: 1 CAPATAZ, 2 PERSONAL DE PISO, 1 OPERADOR, 2 VIGÍAS.  
EM: 1 EXCAVADORA SOBRE ORUGA,

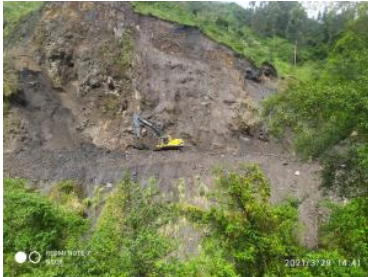
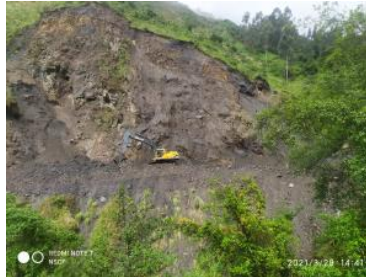
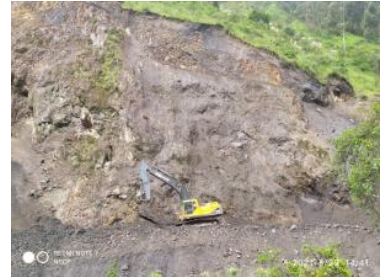
APILADO Y CARGUIO DEL MATERIAL CORTADO UBICADO EN EL KM 7+890 - KM 7+910.

MO: 1 OFICIAL, 1 PERSONAL DE PISO, 8 OPERADORES, 2 VIGÍAS.  
EM: 1 EXCAVADORA SOBRE ORUGA, 7 VOLQUETES.

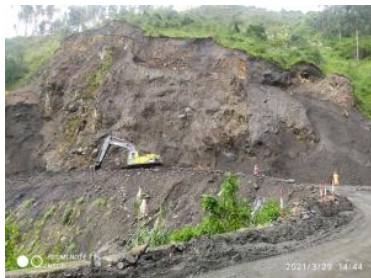
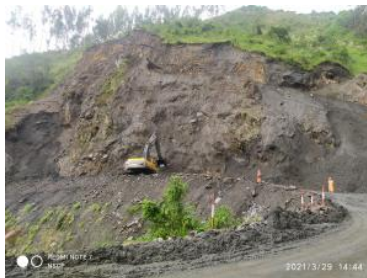
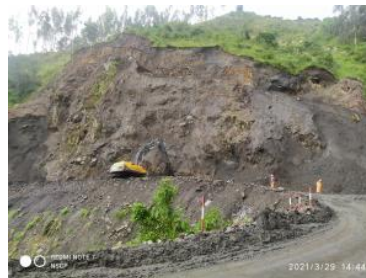
APILADO Y CARGUIO DEL MATERIAL CORTADO UBICADO EN EL KM 7+890 - KM 7+910.

MO: 1 OFICIAL, 1 PERSONAL DE PISO, 8 OPERADORES, 2 VIGÍAS.  
EM: 1 EXCAVADORA SOBRE ORUGA, 7 VOLQUETES.

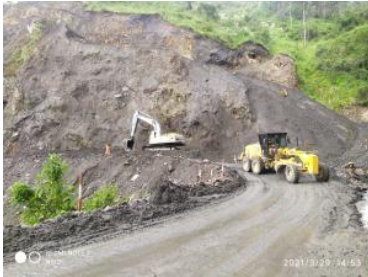
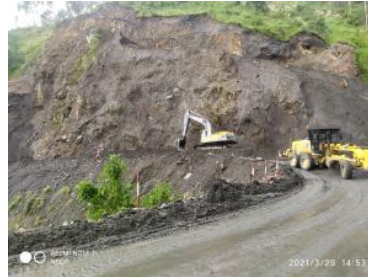
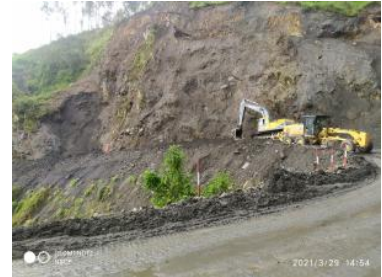
**Panel Fotográfico de la Bitacora de Obras****Personal Encargado:****NATALY SUSI CABALLON  
PAUCAR****Nivel:****No Aplica****Fecha De Fotografia:****29-03-2021****Actividades:****LIMPIEZA DE MATERIAL CORTADO PARA DAR TRANSITABILIDAD VIAL UBICADOS  
EN EL KM 7+890- KM 7+910.****CDescripcion\_\_\_\_\_:****MO: 1 CAPATAZ, 1 OFICIAL, 2 OPERADORES, 2 VIGÍAS.  
EM: 1 MOTONIVELADORA, 1 RODILLO COMPACTADOR.****Foto1:**

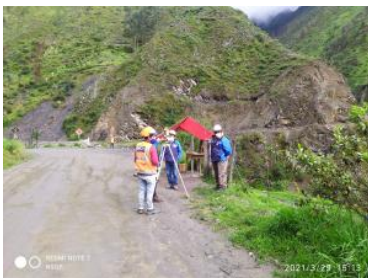
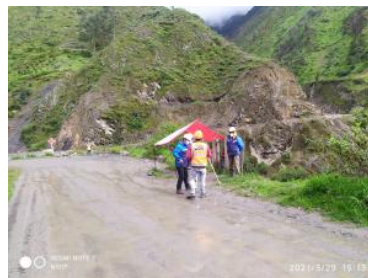
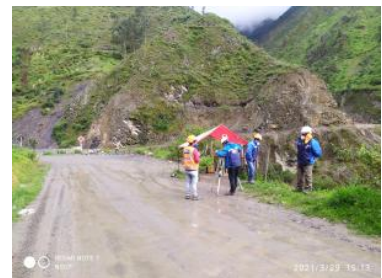
**Fecha Toma De Datos:****29-03-2021****Panel Fotográfico de la Bitacora de Obras****Personal Encargado:****NATALY SUSI CABALLON  
PAUCAR****Nivel:****No Aplica****Fecha De Fotografia:****29-03-2021****Actividades:****REPLANTEO DE ALCANTARILLA KM 11+650.****CDescripcion\_\_\_\_\_:****MO: 1 TOPÓGRAFO, 4 AUXILIARES.  
EM: 1 ESTACIÓN TOTAL, 2 PRISMAS****Foto1:**

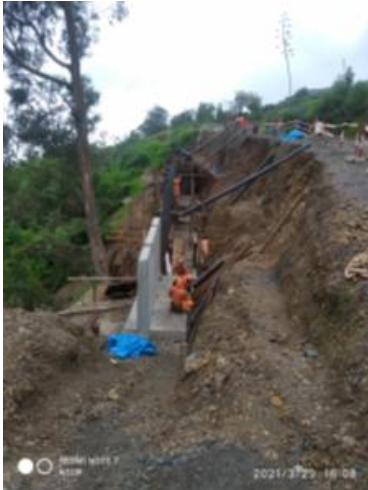
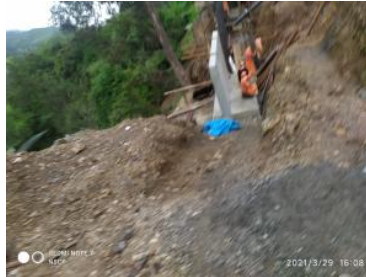
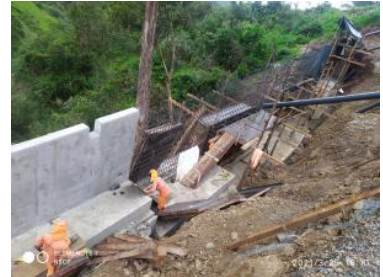
ENCOFRADO PANTALLA DEL PAÑO N° 3 Y PAÑO N° 5 PARA EL MURO DE C°A°  
UBICADO EN EL KM 36+275 - KM 36+315.

MO: 1 OFICIAL, 2 OPERARIOS, 6 PEONES.  
EM: 1 TALADRO, HERRAMIENTAS MANUALES.

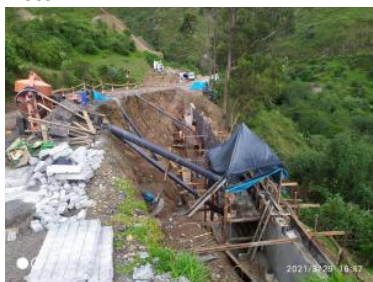
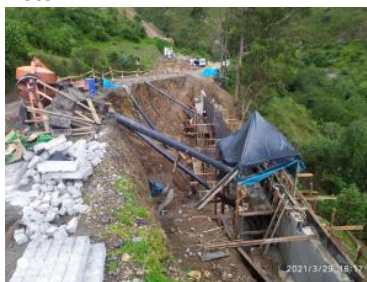
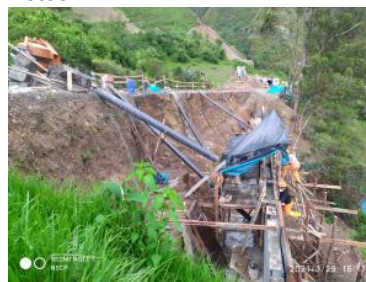
VACIADO DE CONCRETO EN PANTALLA DEL PAÑO N° 7 PARA DE C°A° UBICADO EN EL KM 36+275 - KM 36+315.

MO: 2 CONTROLADORES DE OBRAS DE ARTE DE SUPERVISIÓN, 1 TÉCNICO DE LABORATORIO DE SUPERVISIÓN, 2 AUXILIARES DE CONTROL DE CALIDAD DE SUPERVISIÓN, 1 TÉCNICO DE CONTROL DE CALIDAD DEL CONTRATISTA, 1 AUXILIAR DE CONTROL DE CALIDAD DEL CONTRATISTA, 3 INGENIEROS ASISTENTES DEL CONTRATISTA, 1 OFICIAL, 2 OPERARIOS, 6 PEONES, 2 VIGÍAS, 1 OPERADOR.

EM: 1 MEZCLADORA PARA CONCRETO, 1 VIBRADORA PARA CONCRETO, 1 RETROEXCAVADORA.
