## BITACORA ELECTRÓNICA DE OBRA

| Si | 51 | 29-03-2021 | Carretera Chuquicara-Puente<br>Quiroz – Tauca-Cabana-<br>Huandoval-Pallasca, Tramo:<br>Tauca- Pallasca | NATALY SUSI CABALLON<br>PAUCAR |

INFORME DIARIO N°51-2021-MNT. TAUCA-PALLASCA/NSCP

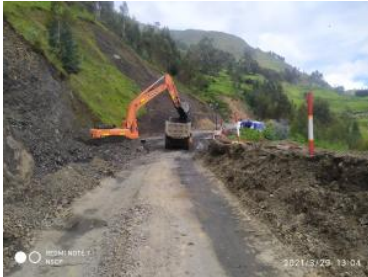
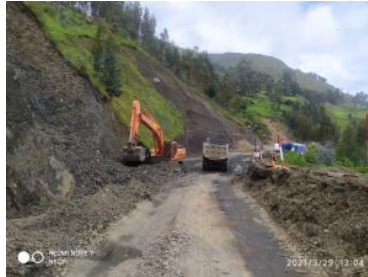
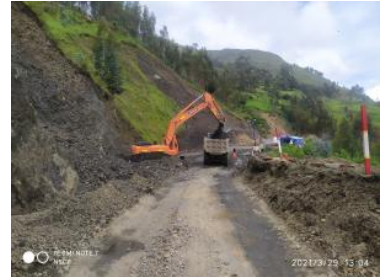
MOVIMIENTO DE TIERRA: CARGUÍO KM 2+000.

-Corte de banquetta y carguío en el km 2+000 (con trabajos en horario extendido; es necesario mencionar que, los trabajos en horario extendido se están realizando pese a la observación del ingeniero especialista de seguridad de la supervisión, trabajos que de ocurrir un incidente/accidente es a responsabilidad del contratista).

- Se recomienda a la entidad activar los servicios de Monitoreo Arqueológico del PMA Tauca-Pallasca ya que se inició los cortes de taludes en la obra.
- Se recomienda al Contratista “Consortio ICC” que, para realizar los trabajos en Horario extendido incrementar mayor seguridad, luminarias, ante las precipitaciones pluviales y entre otros que favorezcan realizar los trabajos en condiciones óptimas de seguridad para evitar incidentes y/o accidentes, asimismo evaluar correctivos y mejoras para realizar los próximos trabajos de turno noche.

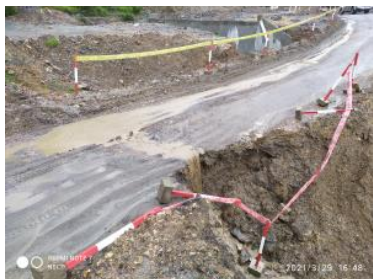
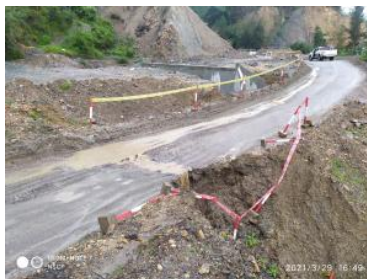
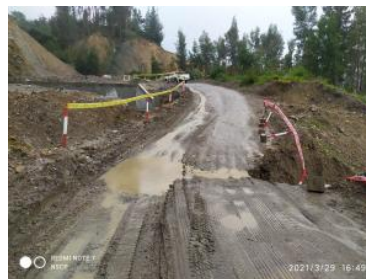
REDUCCIÓN DE PLATAFORMA POR SOCAVACIÓN UBICADA EN EL KM 25+160.

-SE APRECIA QUE EL ANCHO DE LA PLATAFORMA SE ESTA REDUCIENDO POR PROCESO DE SOCAVACIÓN SIENDO UN PELIGRO; ESTO OCACIONADO POR EL DESVIO DE AGUA DE UNA ALCANTARIA MC EJECUTADA EN EL KM 25+100 Y QUE POR TRABAJOS CONSTRUCTIVOS EN SU MOMENTO SUS AGUAS QUE VERTIAN SE DESVIARON HACIA LA PROGRESIVA 25+160.
