## BITACORA ELECTRÓNICA DE OBRA

| Si | 51 | 29-03-2021 | Carretera Chuquicara-Puente Quiroz – Tauca-Cabana-Huandoval-Pallasca, Tramo: Tauca- Pallasca | NATALY SUSI CABALLON PAUCAR |

INFORME DIARIO N°51-2021-MNT. TAUCA-PALLASCA/NSCP

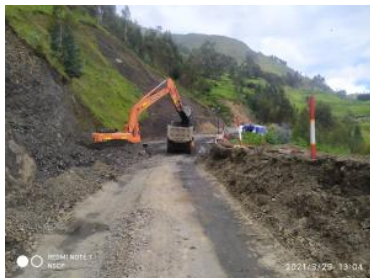
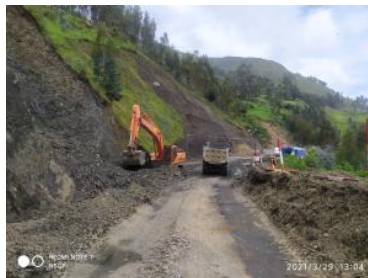
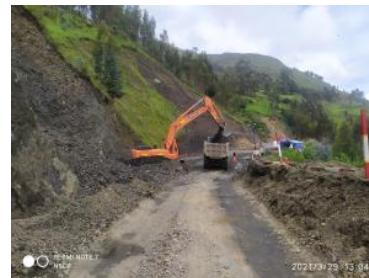
MOVIMIENTO DE TIERRA: CARGUÍO KM 2+000.

-Corte de banquetta y carguío en el km 2+000 (con trabajos en horario extendido; es necesario mencionar que, los trabajos en horario extendido se están realizando pese a la observación del ingeniero especialista de seguridad de la supervisión, trabajos que de ocurrir un incidente/accidente es a responsabilidad del contratista).

- Se recomienda a la entidad activar los servicios de Monitoreo Arqueológico del PMA Taucapallanca ya que se inició los cortes de taludes en la obra.
- Se recomienda al Contratista “Consortio ICC” que, para realizar los trabajos en Horario extendido incrementar mayor seguridad, luminarias, ante las precipitaciones pluviales y entre otros que favorezcan realizar los trabajos en condiciones óptimas de seguridad para evitar incidentes y/o accidentes, asimismo evaluar correctivos y mejoras para realizar los próximos trabajos de turno noche.

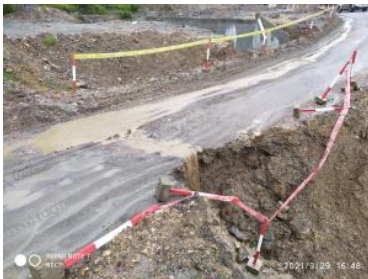
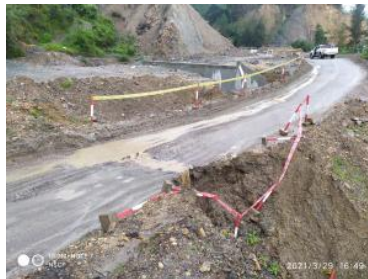
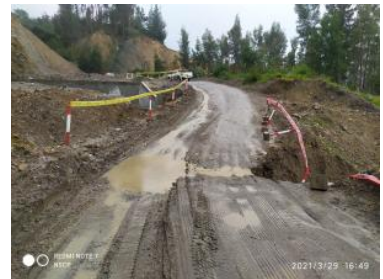
REDUCCIÓN DE PLATAFORMA POR SOCAVACIÓN UBICADA EN EL KM 25+160.

-SE APRECIA QUE EL ANCHO DE LA PLATAFORMA SE ESTA REDUCIENDO POR PROCESO DE SOCAVACIÓN SIENDO UN PELIGRO; ESTO OCACIONADO POR EL DESVIO DE AGUA DE UNA ALCANTARIA MC EJECUTADA EN EL KM 25+100 Y QUE POR TRABAJOS CONSTRUCTIVOS EN SU MOMENTO SUS AGUAS QUE VERTIAN SE DESVIARON HACIA LA PROGRESIVA 25+160.
