BITACORA ELECTRÓNICA DE OBRA

Confirma Bitacora: Si	Nro Informe: 52	Fecha Informe: 30-03-2021	Nombre De La Obra: Carretera Chuquicara-Puente Quiroz – Tauca-Cabana-Huandoval-Pallasca, Tramo: Tauca- Pallasca	Personal Encargado: NATALY SUSI CABALLON PAUCAR
---------------------------------	---------------------------	-------------------------------------	---	---

INFORME DIARIO N°52-2021-MNT. TAUCA-PALLASCA/NSCP

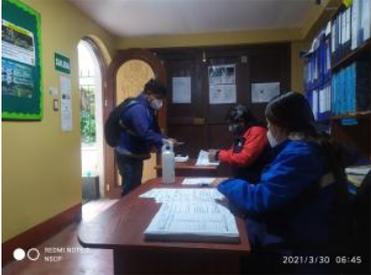
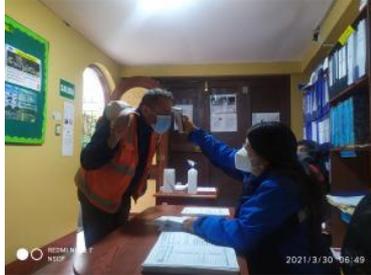
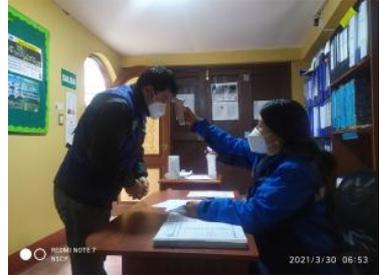
1

Actividades:
-CONTROL DE TEMPERATURA, RELLENADO DE FICHA DE SINTOMATOLOGÍA. COVID Y DESINFECCIÓN DE MANOS DEL PERSONAL DE SUPERVISIÓN ANTES REALIZAR SUS ACTIVIDADES.

CDescripcion_____:
-SE APRECIA AL ESPECIALISTA DE SEGURIDAD Y A LA ENFERMERA TOMANDO LA TEMPERATURA Y SATURACIÓN DE OXIGENO A LOS COLABORADORES DE SUPERVISIÓN ANTES DE REALIZAR SUS ACTIVIDADES.
-CONTROL DEL RELLENADO DE LA FICHA SINTOMATOLOGICA.

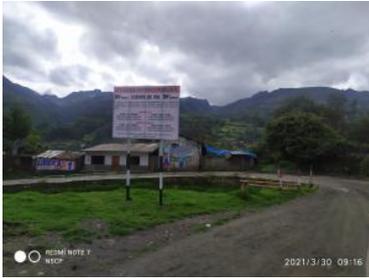
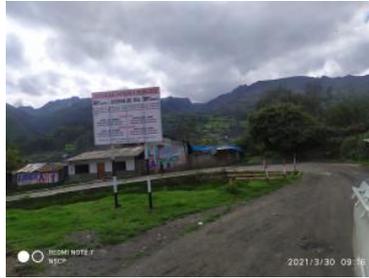
2

Actividades:
 AVISOS DE PASE EN LA VIA (SEÑAL INFORMATIVA EN EL KM 33+580).

-SE APRECIA AVISOS INFORMATIVOS DE LOS HORARIOS DEL PASE EN LA VIA ANTE EL INCREMENTO DE LOS FRENTE DE TRABAJO EN CUMPLIMIENTO DE LA PROGRAMACIÓN DE OBRA.

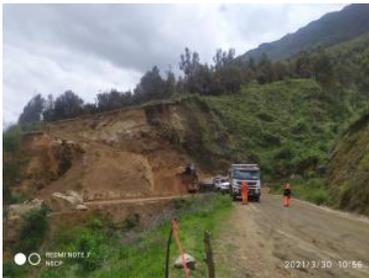
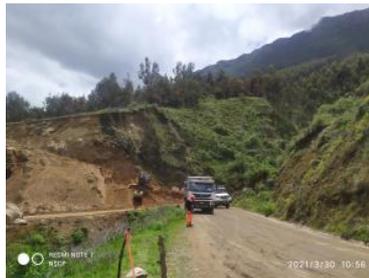
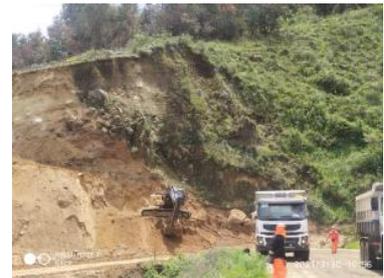
3

Actividades:
 CORTE Y CARGUÍO KM 4+480- KM 4+520

MO: 1 CAPATAZ, 1 PERSONAL DE PISO, 7 OPERADORES.
 EM: 1 EXCAVADORA SOBRE ORUGA, 6 VOLQUETES.

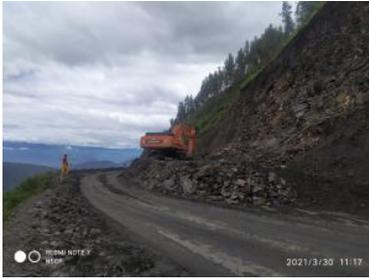
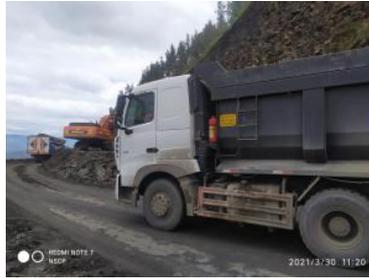
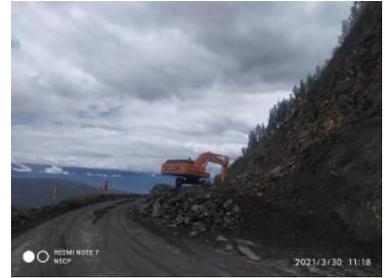
- Desbroce, corte y carguío para corte de talud en el Km 1+500.
 - Corte de banquetta y carguío en el km 2+150 (con trabajos en horario extendido; es necesario mencionar que, los trabajos en horario extendido se están realizando pese a la observación del ingeniero especialista de seguridad de la supervisión, trabajos que de ocurrir un incidente/accidente es a responsabilidad del contratista).

Actividades:
CORTE Y CARGUÍO KM 2+150

CDescripcion_____:
MO: 1 OFICIAL, 1PERSONAL DE PISO, 4 OPERADORES.
EM: 1 EXCAVADORA SOBRE ORUGA, 3 VOLQUETES

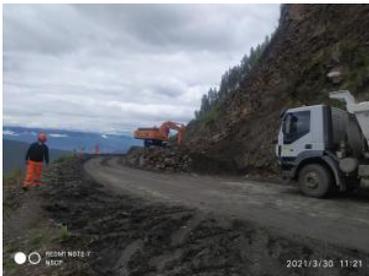
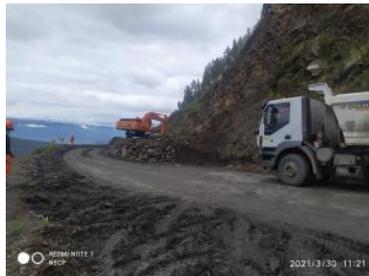
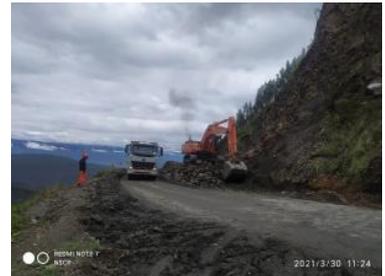
5

Actividades:
CORTE Y CARGUÍO KM 2+150

CDescripcion_____:
MO: 1 OFICIAL, 1PERSONAL DE PISO, 4 OPERADORES.
EM: 1 EXCAVADORA SOBRE ORUGA, 3 VOLQUETES

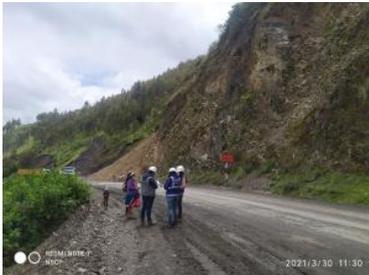
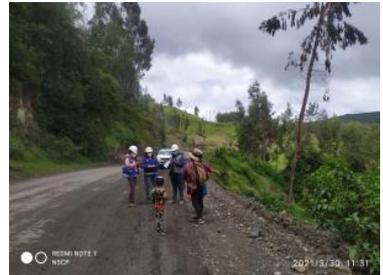
6

-Hoy 30.03.2021 se apreció en el km 1+860 a los especialistas de PACRI de la supervisión y Provias Nacional, realizando la verificación de afectaciones de los predios.

Actividades:
 VARIFICACION DE AFECTACIONES DE LOS PREDIOS KM 1+860

CDescripcion_____:
 MO: ESPECIALISTAS LEGAL PACRI DE LA SUPERVISIÓN, INGENIERO PACRI PVN

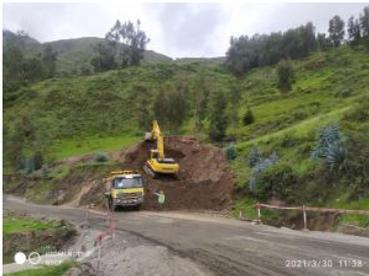
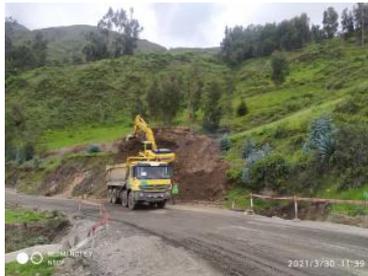
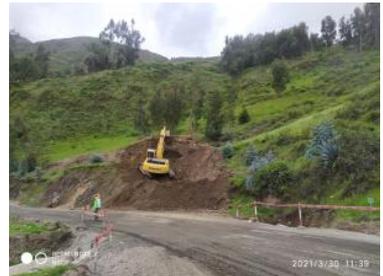
Actividades:
 CORTE Y CARGUÍO KM 1+500.

CDescripcion_____:
 MO: 1 CAPATAZ, 7 OPERADORES
 EM: 6 VOLQUETES, 1 EXCAVADORA

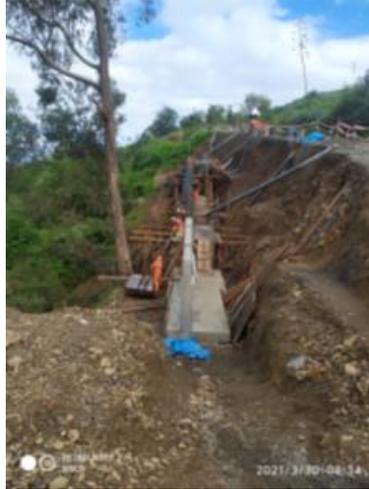
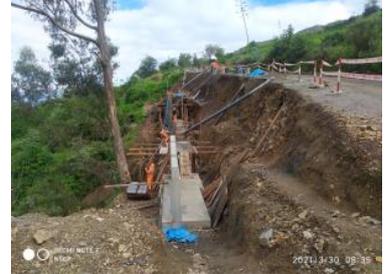
8

ENCOFRADO PANTALLA DEL PAÑO N° 3 Y DISPOSICIÓN DE ACERO EN PANTALLA DEL PAÑO N° 5 PARA EL MURO DE C°A° UBICADO EN EL KM 36+275 - KM 36+315.

MO: 1 OFICIAL, 2 OPERARIOS, 6 PEONES.
EM: 1 TALADRO, HERRAMIENTAS MANUALES.

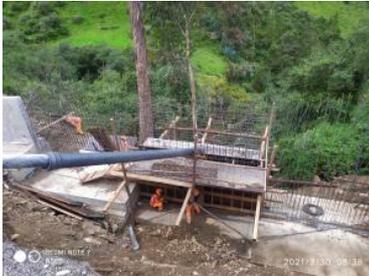
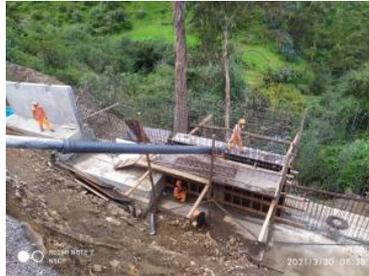
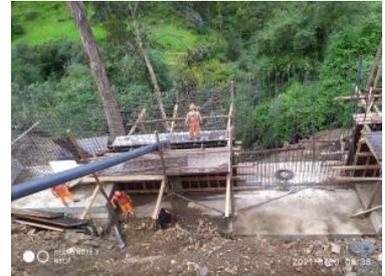
9

ENCOFRADO PANTALLA DEL PAÑO N° 3 PARA EL MURO DE C°A° UBICADO EN EL
KM 36+275 - KM 36+315.

MO: 2 OPERARIOS, 4 PEONES.
EM: 1 TALADRO, HERRAMIENTAS MANUALES.

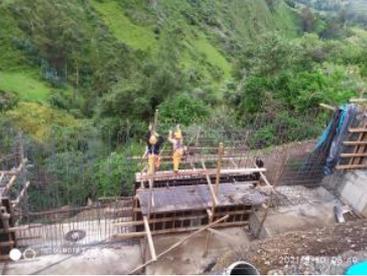
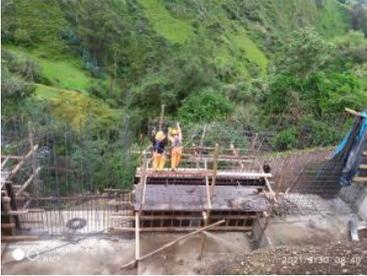
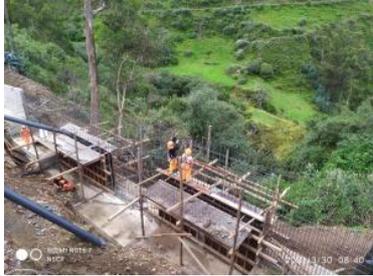
10

Actividades:
DISPOSICIÓN DE ACERO EN PANTALLA DEL PAÑO 5 PARA MURO DE C°A° KM 36+275 - KM 36+315

CDescripcion_____:
MO: 1 OPERARIO, 1PEON.
HERRAMIENTAS MANUALES.

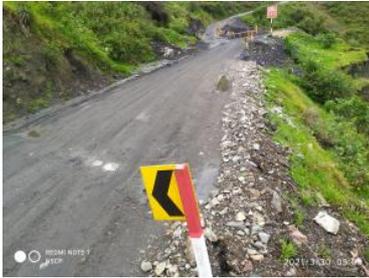
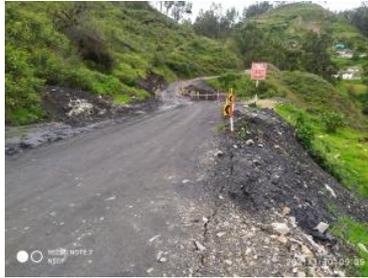
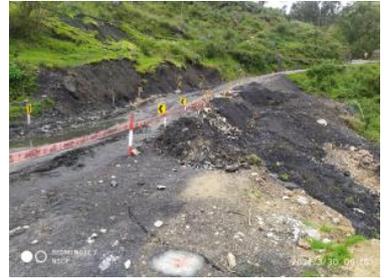
11

Actividades:
ASENTAMIENTO EN TRAMO DE FALLA GEOLÓGICA KM 34+580 - KM34+610.

CDescripcion_____:
-SE CONSIDERA COMO ZONA INESTABLE.
-SE APRECIA INCREMENTO DE GRIETAS AL LADO LATERAL IZQUIERDO DE LAPLATAFORMA DE LA VÍA.

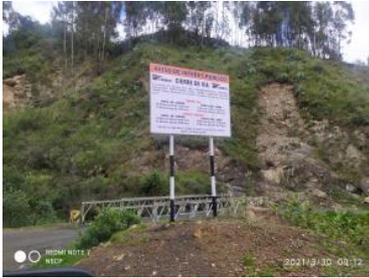
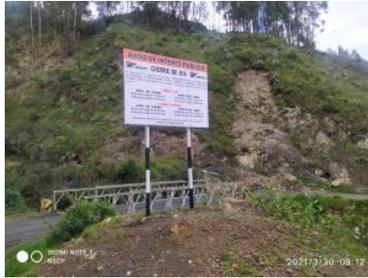
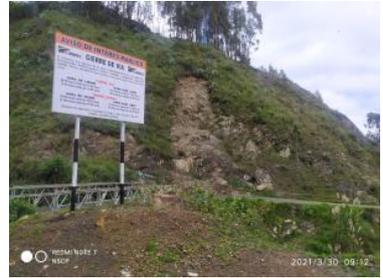
12

Actividades:
 AVISOS DE PASE EN LA VIA (SEÑAL INFORMATIVA EN EL KM 34+450)

-SE APRECIA AVISOS INFORMATIVOS DE LOS HORARIOS DEL PASE EN LA VIA ANTE EL INCREMENTO DE LOS FRENTE DE TRABAJO EN CUMPLIMIENTO DE LA PROGRAMACIÓN DE OBRA.

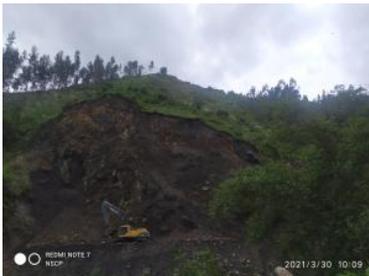
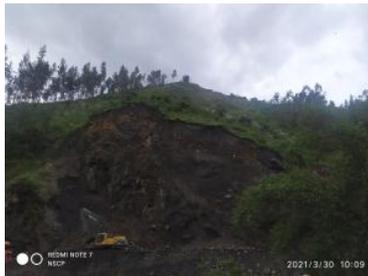
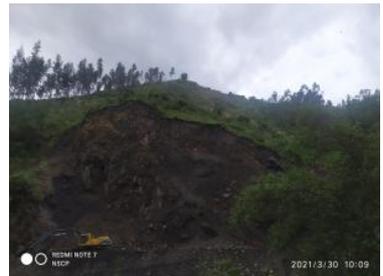
13

Actividades:
 CORTE BANQUETA N°3 UBICADO EN EL KM 7+890 - KM 7+910.

MO: 1 OFICIAL, 1 OPERADOR, 2 VIGÍAS.
 EM: 1 EXCAVADORA SOBRE ORUGA.

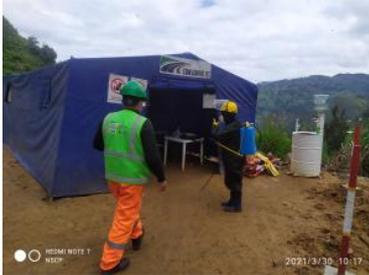
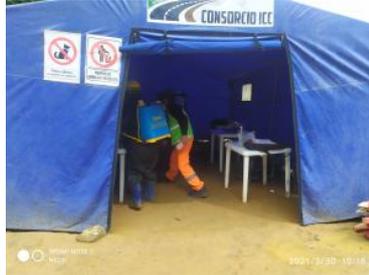
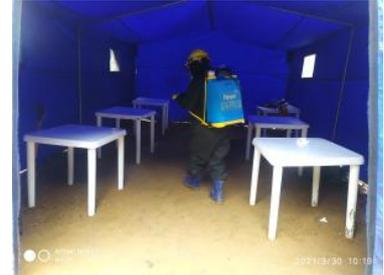
14

Actividades:
DESINFECCIÓN DE COMEDOR Y SERVICIOS HIGENICOS EN KM 7+890

CDescripcion_____:
- 1 PERSONAL PARA LA DESINFECCIÓN EN OBRA.

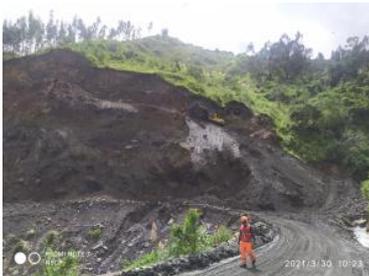
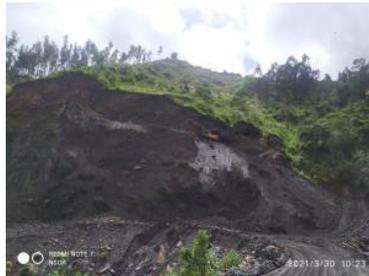
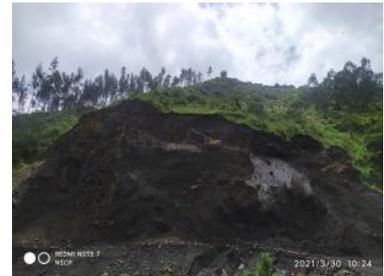
15

Actividades:
CORTE BANQUETA N°3 UBICADO EN EL KM 7+890 - KM 7+910.

CDescripcion_____:
MO: 1 OFICIAL, 1 OPERADOR, 2 VIGÍAS.
EM: 1 EXCAVADORA SOBRE ORUGA.

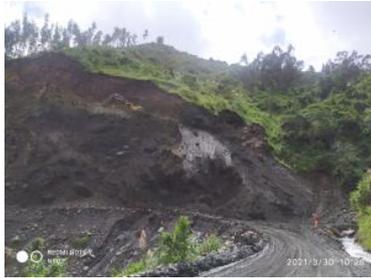
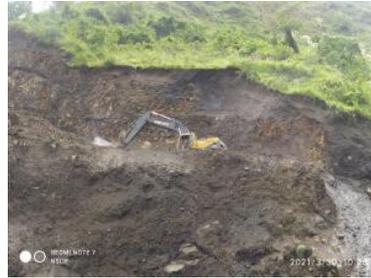
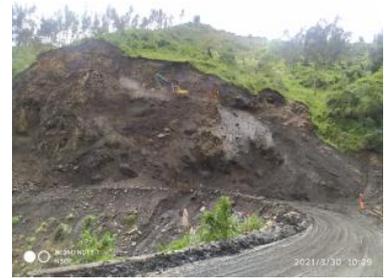
16

CORTE BANQUETA N°3 UBICADO EN EL KM 7+890 - KM 7+910.

MO: 1 OFICIAL, 1 OPERADOR, 2 VIGÍAS.
EM: 1 EXCAVADORA SOBRE ORUGA.

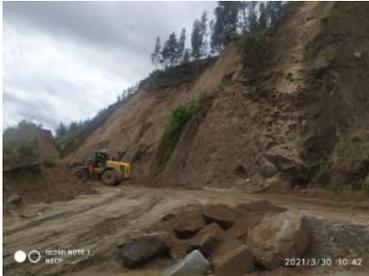
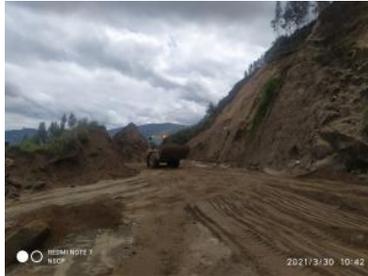
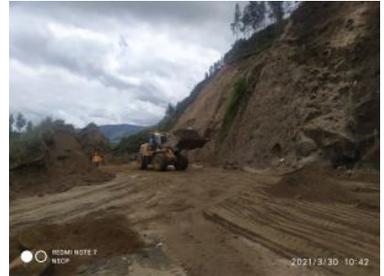
17

Actividades:
MEJORAMIENTO DE AREA DE ACOPIO 5+590.

MO: 1 CAPATAZ, 1 OPERADOR.
EM: 1 RETROEXCAVADORA

- EN ESTE ÁREA SE ACOPIARA EL MATERIAL (ARENA FINA) DE CORTE UTIL PARA LOS USO EN EL CONCRETO.

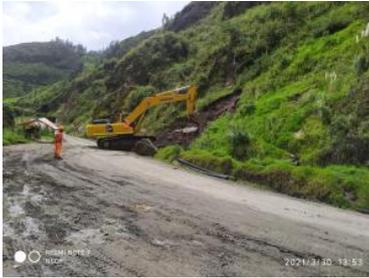
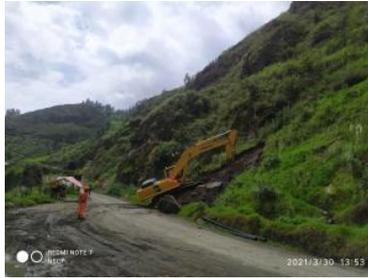
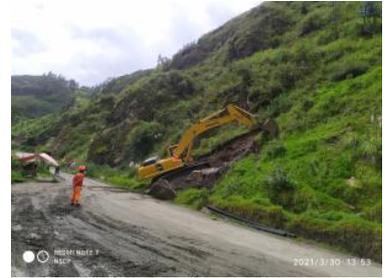
18

Actividades:
 DESBROCE PARA CORTE DE TALUD KM 11+660.

CDescripcion_____:
 MO: 1 OFICIAL, 1 PERSONAL DE PISO, 1 INGENIERO PREVENCIÓNISTA, 2 VIGÍAS.
 EM: ,1 EXCAVADORA SOBRE ORUGA

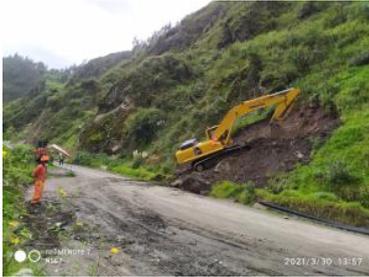
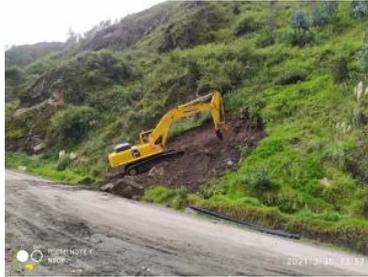
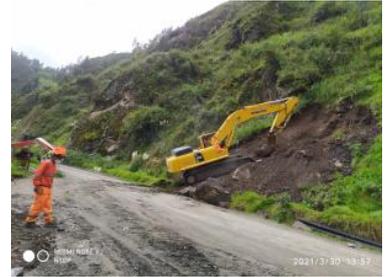
19

Actividades:
 DESBROCE PARA CORTE DE TALUD KM 11+660.

CDescripcion_____:
 MO: 1 OFICIAL, 1 INGENIERO PREVENCIÓNISTA, 1 PERSONAL DE PISO, 1 OPERADOR, 2 VIGÍAS.
 EM: 1 EXCAVADORA SOBRE ORUGA.

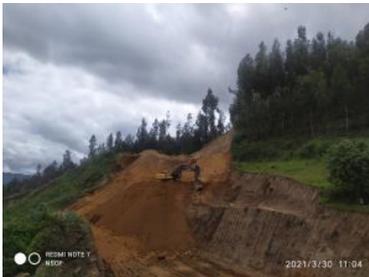
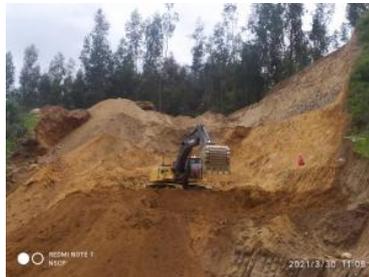
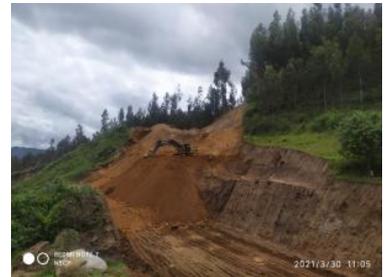
20

CORTE PARA BANQUETA EN KM 4+090

MO: 1 OFICIAL, 1 OPERADOR.
EM: 1 EXCAVADORA SOBRE ORUGA

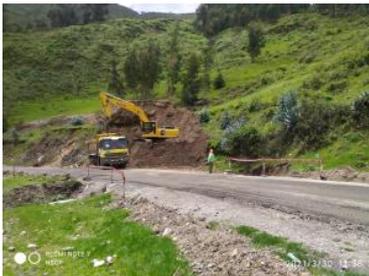
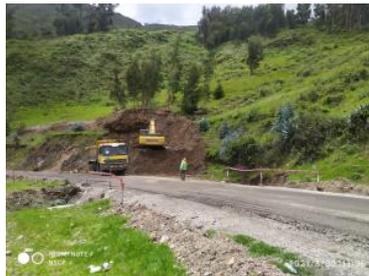
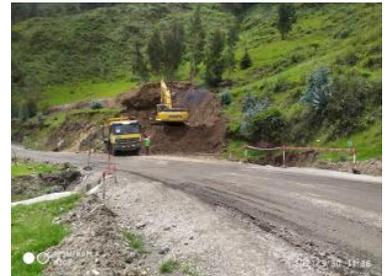
21

CORTÉ Y CARGIO KM 1+500.

MO: 1 CAPATAZ, 7 OPERADORES
EM: 6 VOLQUETES, 1 EXCAVADORA SOBRE ORUGA

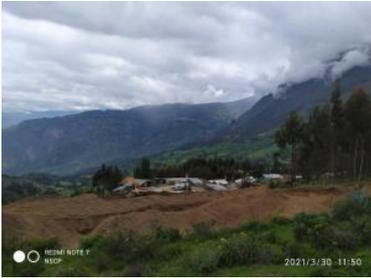
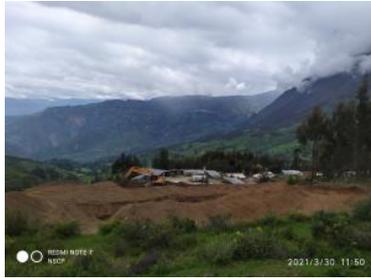
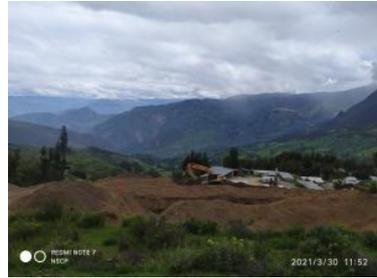
22

Actividades:
EXTRACCIÓN Y APILADO DEL MATERIAL PARA SUB BASE Y RELLENO DE LA CANTERA LLAPO EN EL-0.63 KM DEL INICIO DEL TRAMO.

CDescripcion_____:
MO: 2 PERSONAL DE PISO, 1 OPERADOR.
EM: 1 EXCAVADORA SOBRE ORUGA

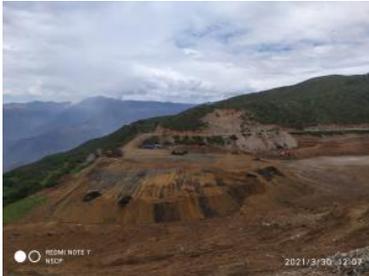
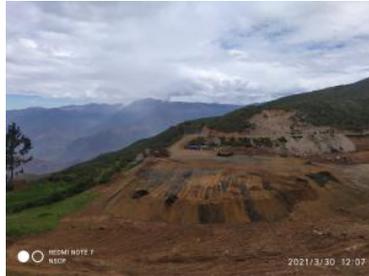
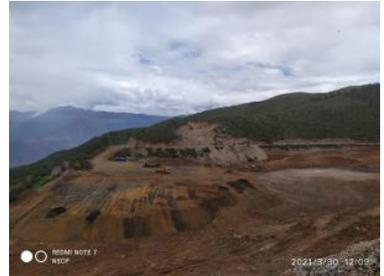
23

EXTENDIDO DE MATERIAL, CONFORMACIÓN PLATAFORMA DME1 HUACHASPINA (APROBADA EN EL ADICIONAL N° 01) UBICADO A -6.7 KM DEL INICIO DEL TRAMO.

MO: 2 CONTROLADORES, 26 OPERADORES, 2 VIGÍAS.
EM: 1 TRACTOR SOBRE ORUGA, 24 VOLQUETES, 1 TANQUE CISTERNA, 1 LUMINARIA (PARA TRABAJOS EXTENDIDOS)

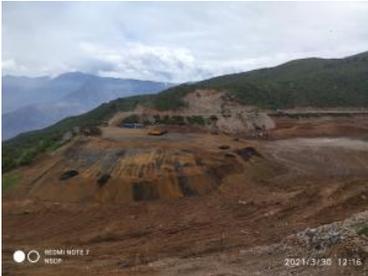
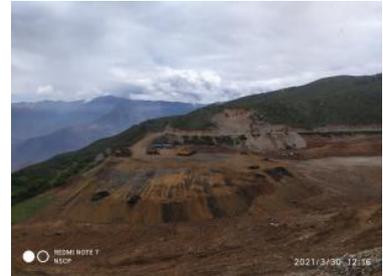
EXTENDIDO DE MATERIAL, CONFORMACIÓN PLATAFORMA DME1 HUACHASPINA
(APROBADA EN EL ADICIONAL N° 01) UBICADO A -6.7 KM DEL INICIO DEL TRAMO.

MO: 3 CONTROLADORES, 26 OPERADORES, 2 VIGÍAS.

EM: 1 TRACTOR SOBRE ORUGA, 24 VOLQUETES, 1 TANQUE CISTERNA, 1
LUMINARIA (PARA TRABAJOS EXTENDIDOS)

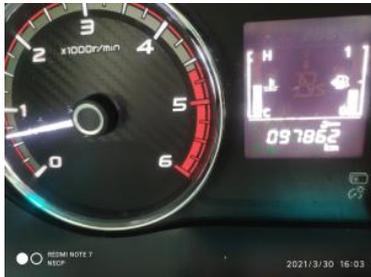
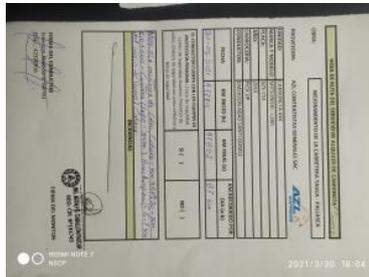
25

Actividades:
 CONTROL DEL KILOMETRAJE DE LA CAMIONETA.

CDescripcion_____:
 CONTROL DEL KILOMETRAJE DE LA CAMIONETA PARA LOS TRABAJOS DE MONITOREO.
