## BITACORA ELECTRÓNICA DE OBRA

<b>Confirma Bitacora:</b> Si	<b>Nro Informe:</b> 53	<b>Fecha Informe:</b> 31-03-2021	<b>Nombre De La Obra:</b> Carretera Chuquicara-Puente Quiroz – Tauca-Cabana-Huandoval-Pallasca, Tramo: Tauca- Pallasca	<b>Personal Encargado:</b> NATALY SUSI CABALLON PAUCAR
---------------------------------	---------------------------	-------------------------------------	---	---

INFORME DIARIO N°53-2021-MNT. TAUCA-PALLASCA/NSCP

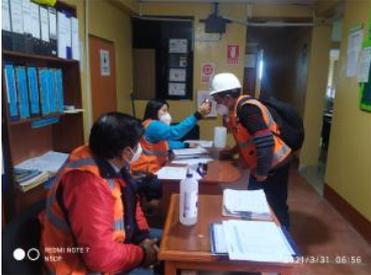
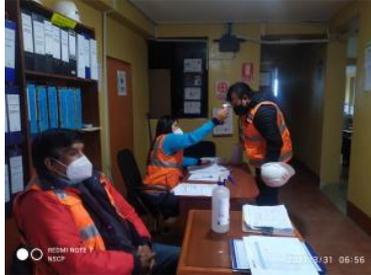
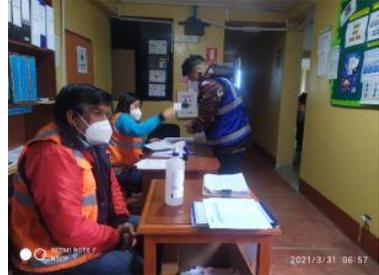
1

**Actividades:**  
-CONTROL DE TEMPERATURA, RELLENADO DE FICHA DE SINTOMATOLOGÍA. COVID Y DESINFECCIÓN DE MANOS DEL PERSONAL DE SUPERVISIÓN ANTES REALIZAR SUS ACTIVIDADES.

**CDescripcion** \_\_\_\_\_:  
-SE APRECIA AL ESPECIALISTA DE SEGURIDAD Y A LA ENFERMERA TOMANDO LA TEMPERATURA Y SATURACIÓN DE OXIGENO A LOS COLABORADORES DE SUPERVISIÓN ANTES DE REALIZAR SUS ACTIVIDADES.  
-CONTROL DEL RELLENADO DE LA FICHA SINTOMATOLOGICA.

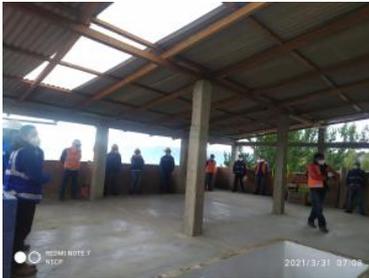
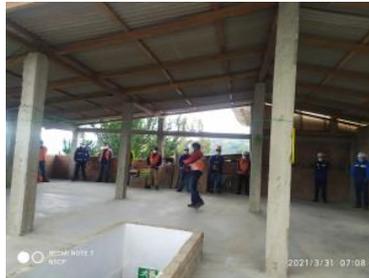
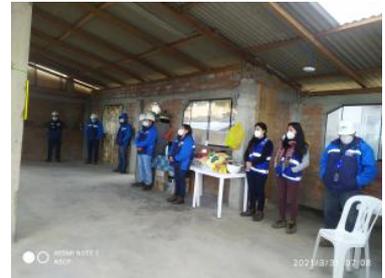
2

**Actividades:**  
CHARLA DE SEGURIDAD Y SALUD PARA LOS COLABORADORES DE SUPERVISIÓN.

**CDescripcion\_\_\_\_\_:**  
- SE APRECIA AL ESPECIALISTA DE SEGURIDAD REALIZANDO UN LA CHARLA DE SEGURIDAD.  
-SE APRECIA LA ENFERMERA DE SUPERVISIÓN REALIZANDO LA CHARALA, TEMA: INMUNINUTRICION ANTI COVID.

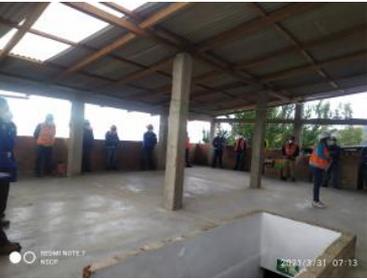
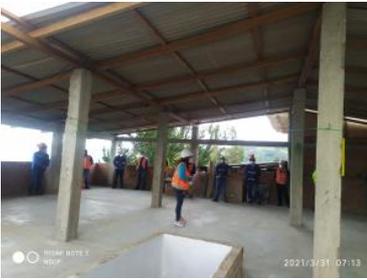
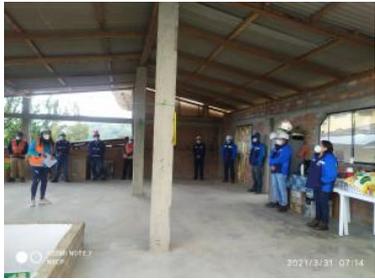
3

**Actividades:**  
CHARLA DE SEGURIDAD Y SALUD OCUPACIONAL PARA LOS COLABORADORES DE SUPERVISIÓN.

**CDescripcion\_\_\_\_\_:**  
- SE APRECIA AL ESPECIALISTA DE SEGURIDAD REALIZANDO UN LA CHARLA DE SEGURIDAD.  
-SE APRECIA LA ENFERMERA DE SUPERVISIÓN REALIZANDO LA CHARALA, TEMA: INMUNINUTRICION ANTI COVID.

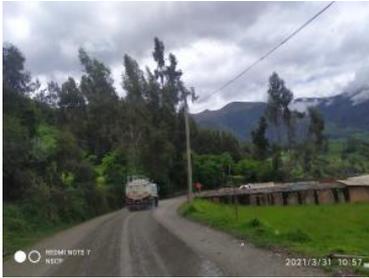
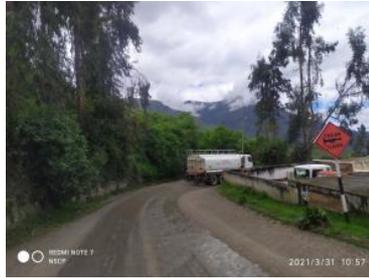
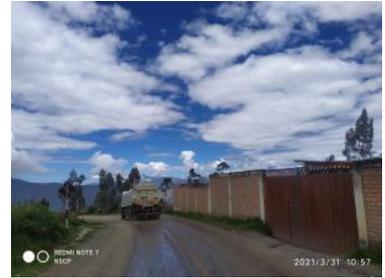
4

**Actividades:**  
 RIEGO KM 17+000 AL KM18+000.

**CDescripcion\_\_\_\_\_:**  
 MO: 1 OPERADOR.  
 EM: 1 TANQUE CISTERNA.

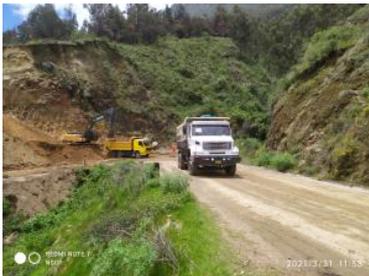
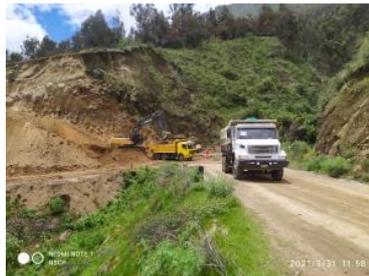
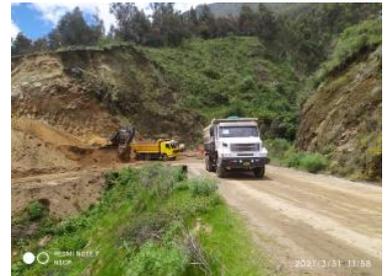
5

**Actividades:**  
 CORTE Y CARGUÍO KM 4+500

**CDescripcion\_\_\_\_\_:**  
 MO: 1 OFICIAL, 1 PERSONAL DE PISO, 8 OPERADORES, 2 VIGIAS.  
 EM: 1 EXCAVADORA SOBRE ORUGA, 7 VOLQUETES.

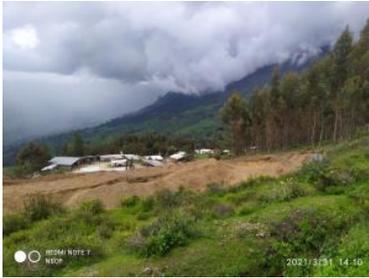
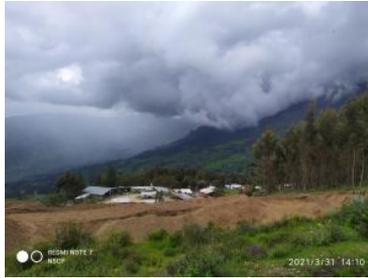
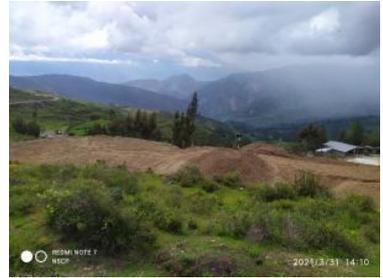
6

**Actividades:**  
 EXTRACCIÓN Y APILADO DEL MATERIAL PARA SUB BASE Y RELLENO DE LA CANTERA LLAPO EN EL-0.63 KM DEL INICIO DEL TRAMO.

**CDescripcion\_\_\_\_\_:**  
 MO: 2 PERSONAL DE PISO, 1 OPERADOR, 2 VIGIAS.  
 EM: 1 EXCAVADORA SOBRE ORUGA.

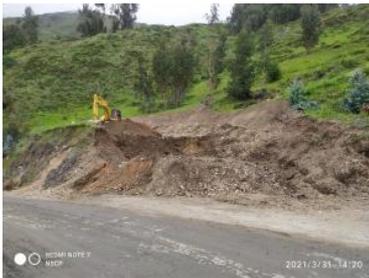
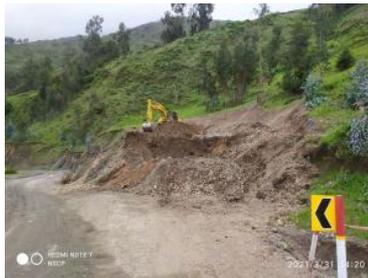
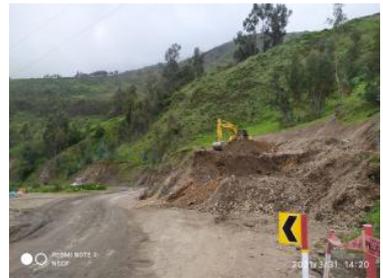
7

**Actividades:**  
 CORTE Y CARGUÍO KM 1+500.

**CDescripcion\_\_\_\_\_:**  
 MO: 1 CAPATAZ, 6 OPERADORES, 2 VIGÍAS.  
 EM: 1 EXCAVADORA SOBRE ORUGA, 5 VOLQUETES.

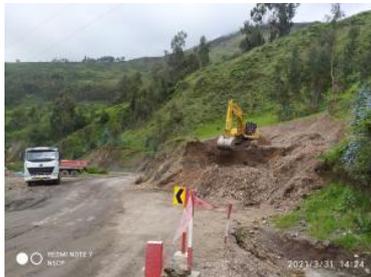
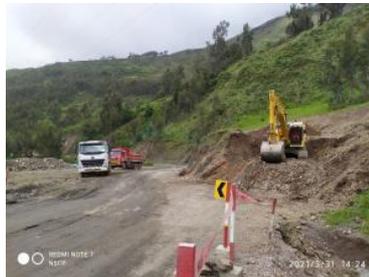
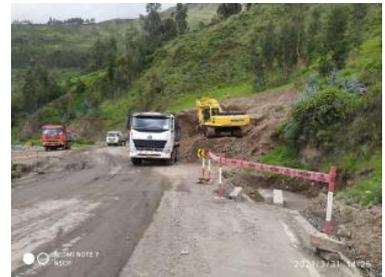
8

**Actividades:**  
 CORTE Y CARGUÍO KM 1+500

**CDescripcion\_\_\_\_\_:**  
 MO: 1 CAPATAZ, 6 OPERADORES, 2 VIGÍAS.  
 EM: 1 EXCAVADORA SOBRE ORUGA, 5 VOLQUETES.

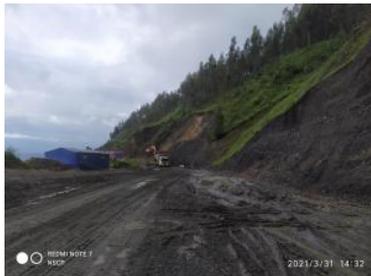
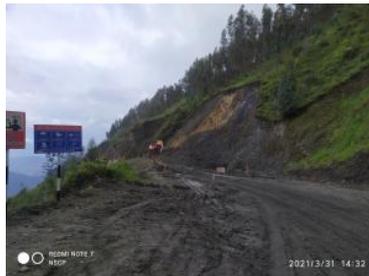
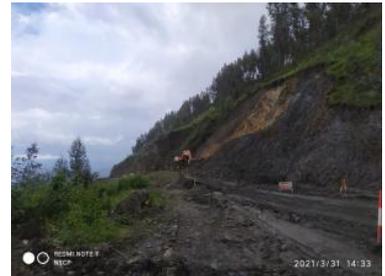
9

- Corte y carguío para corte de talud en el Km 1+500.
- Corte en el km 2+000 (con trabajos en horario extendido; es necesario mencionar que, los trabajos en horario extendido se están realizando pese a la observación del ingeniero especialista de seguridad de la supervisión, trabajos que de ocurrir un incidente/accidente es a responsabilidad del contratista).

**Actividades:**  
 CORTÉ KM 2+000

**CDescripcion\_\_\_\_\_:**  
 MO: 1 OFICIAL, 1 OPERADOR, 2 VIGÍAS.  
 EM: 1 EXCAVADORA SOBRE ORUGA.

- Se recomienda a la entidad activar los servicios de Monitoreo Arqueológico del PMA Tauca-Pallasca ya que se inició los cortes de taludes en la obra.
- Se recomienda al Contratista “Consortio ICC” que, para realizar los trabajos en Horario extendido incrementar mayor seguridad, luminarias, ante las precipitaciones pluviales y entre otros que favorezcan realizar los trabajos en condiciones óptimas de seguridad para evitar incidentes y/o accidentes, asimismo evaluar correctivos y mejoras para realizar los próximos trabajos de turno noche.

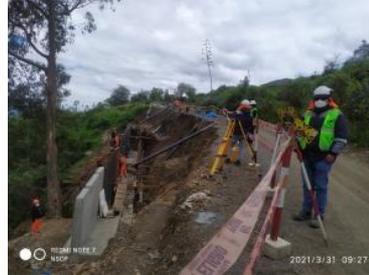
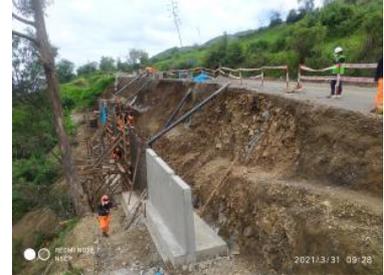
10

ENCOFRADO PANTALLA DEL PAÑO N° 3 Y PAÑO N° 5 PARA EL MURO DE C°A°  
UBICADO EN EL KM 36+275 - KM 36+315.

MO: 1 INGENIERO ESPECIALISTA DE OBRAS DE ARTE DEL CONTRATISTA, 1  
ASISTENTE DE INGENIERÍA DE OBRAS DE ARTE, 1 TOPOGRAFO DEL  
CONTRATISTA, 3 ASISTENTES DE TOPOGRAFÍA DEL CONTRATISTA, 1 CAPATAZ,  
1 OFICIAL, 2 OPERARIOS, 5 PEONES, 2 VIGÍAS.  
EM: 1 TALADRO, HERRAMIENTAS MANUALES.

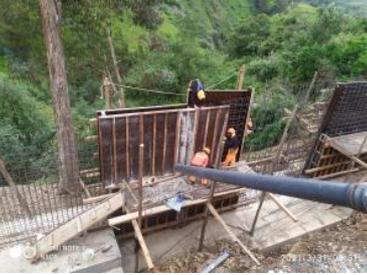
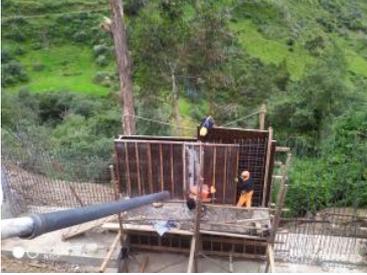
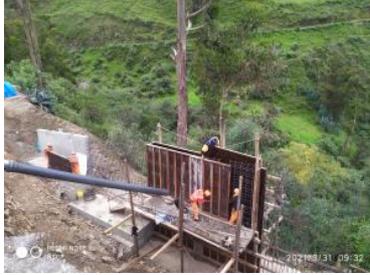
11

**Actividades:**  
ENCOFRADO DE PANTALLA PAÑO 3 PARA EL MURO DE C°A° UBICADO EN EL KM 36+275 - KM 36+315.

**CDescripcion\_\_\_\_\_:**  
MO: 1 INGENIERO ESPECIALISTA DE OBRAS DE ARTE DEL CONTRATISTA, 1 ASISTENTE DE INGENIERÍA DE OBRAS DE ARTE, 1 TOPOGRAFO DEL CONTRATISTA, 3 ASISTENTES DE TOPOGRAFÍA DEL CONTRATISTA, 1 CAPATAZ, 1 OFICIAL, 2 OPERARIOS, 5 PEONES, 2 VIGÍAS.  
EM: 1 TALADRO, HERRAMIENTAS MANUALES.

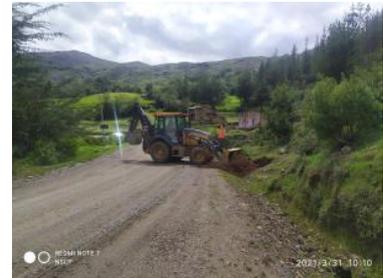
12

EXCAVACIÓN PARA SUB DREN KM 24+350 - KM 25+500.

MO: 2 TÉCNICO DE LABORATORIO (SUPERVISIÓN Y CONTRATISTA), 3 AUXILIARES DE CONTROL DE CALIDAD Y SUELOS Y PAVIMENTO (SUPERVISIÓN Y CONTRATISTA), 1 OPERADOR, 2 VIGÍAS.  
EM: 1 RETROEXCAVADORA.  
-PIUNTO DE EXCAVACIÓN KM24+450.

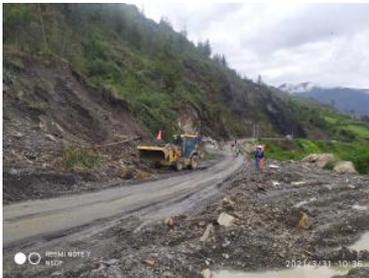
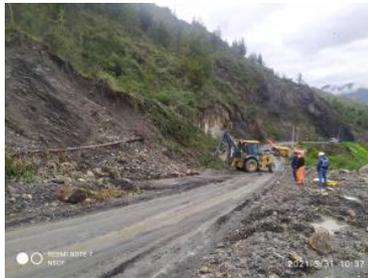
13

**Actividades:**  
EXCAVACIÓN PARA SUB DREN KM 21+850 - KM 21+950

**CDescripcion\_\_\_\_\_:**  
MO: 2 TÉCNICO DE LABORATORIO ( SUPERVISIÓN Y CONTRATISTA), 3 AUXILIARES DE CONTROL DE CALIDAD Y SUELOS Y PAVIMENTO ( SUPERVISIÓN Y CONTRATISTA), 1 OPERADOR, 2 VIGÍAS.  
EM: 1 RETROEXCAVADORA.

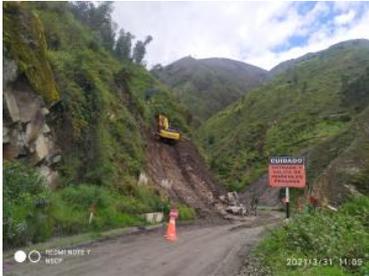
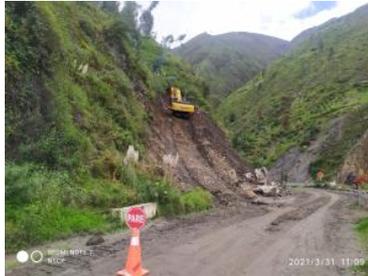
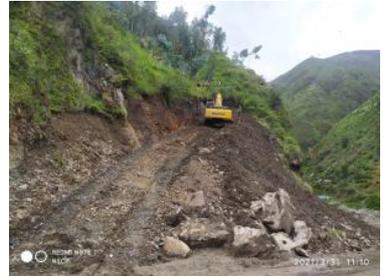
14

**Actividades:**  
CORTE KM 11+660.

MO: 1 OFICIAL, 1 PERSONAL DE PISO, 1 INGENIERO PREVENCIÓNISTA, 2 VIGÍAS.  
EM: ,1 EXCAVADORA SOBRE ORUGA  
- AMPLIACIÓN DE ACCESO DEL LI PARA LOS INICIOS DE TRABAJOS DE PARA EL PUEBTE PROYECTADO.

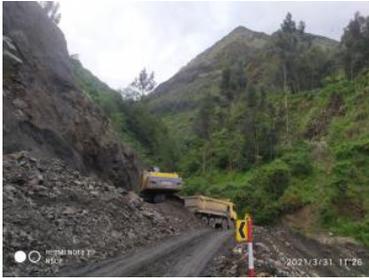
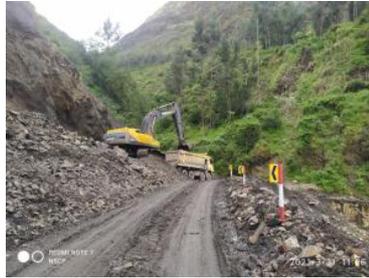
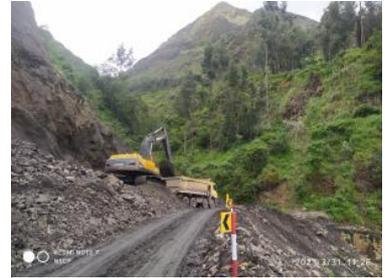
15

**Actividades:**  
 CARGUIO DE MATERIAL CORTADO UBICADO EN EL KM 7+890 - KM 7+910.

**CDescripcion\_\_\_\_\_:**  
 MO: 1 OFICIAL, 8 OPERADORES, 2 VIGÍAS.  
 EM: 1 EXCAVADORA SOBRE ORUGA, 7 VOLQUETES.

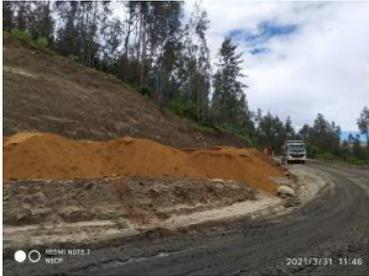
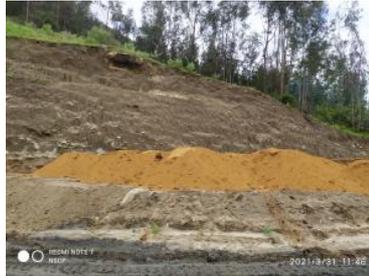
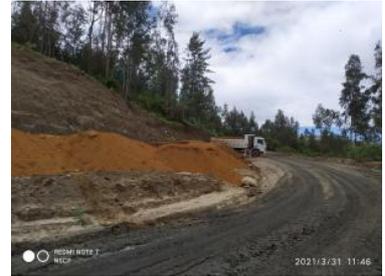
16

**Actividades:**  
 ACOPIO DE MATERIAL PARA RELLENO 5+460

**CDescripcion\_\_\_\_\_:**  
 MO: 1 CAPATAZ, 1 PERSONAL DE PISO, MOTO 5 VOLQUETES

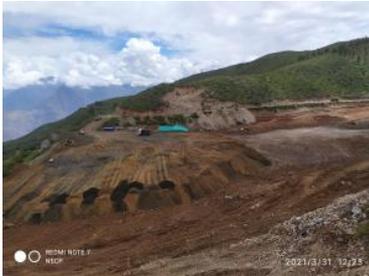
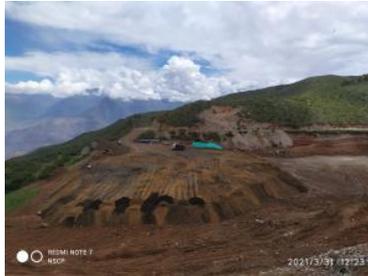
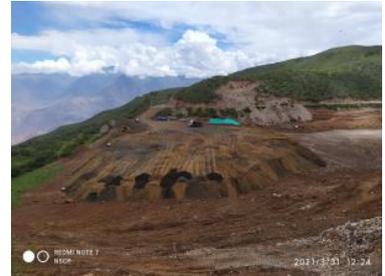
17

EXTENDIDO DE MATERIAL, CONFORMACIÓN PLATAFORMA DME1 HUACHASPINA (APROBADA EN EL ADICIONAL N° 01) UBICADO A -6.7 KM DEL INICIO DEL TRAMO.

MO: 2 CONTROLADORES, 26 OPERADORES, 2 VIGÍAS.  
EM: 1 TRACTOR SOBRE ORUGA, 24 VOLQUETES, 1 TANQUE CISTERNA, 1 LUMINARIA (PARA TRABAJOS EXTENDIDOS)

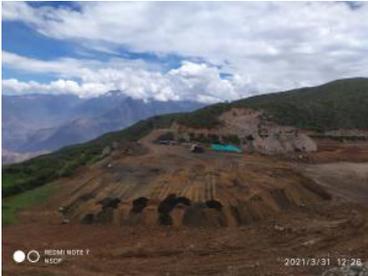
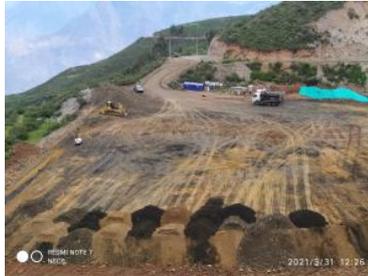
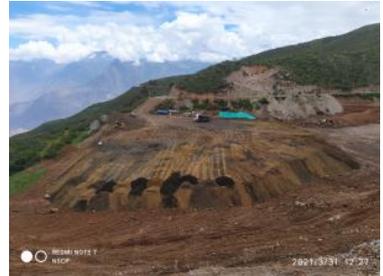
18

EXTENDIDO DE MATERIAL, CONFORMACIÓN PLATAFORMA DME1 HUACHASPINA (APROBADA EN EL ADICIONAL N° 01) UBICADO A -6.7 KM DEL INICIO DEL TRAMO.

MO: 2 CONTROLADORES, 26 OPERADORES, 2 VIGÍAS.  
EM: 1 TRACTOR SOBRE ORUGA, 24 VOLQUETES, 1 TANQUE CISTERNA, 1 LUMINARIA (PARA TRABAJOS EXTENDIDOS)

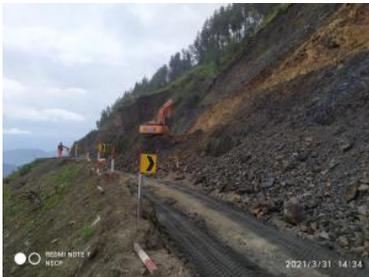
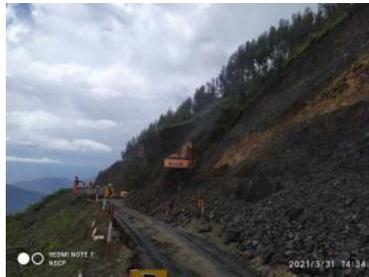
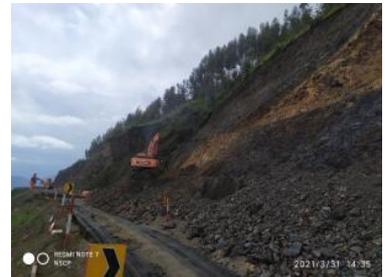
19

**Actividades:**  
CORTE KM 2+000

**CDescripcion\_\_\_\_\_:**  
MO: 1 OFICIAL, 1 OPERADOR, 2 VIGÍAS  
EM: 1 EXCAVADORA SOBRE ORUGA

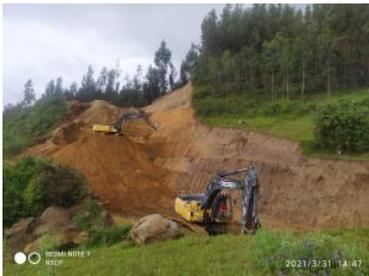
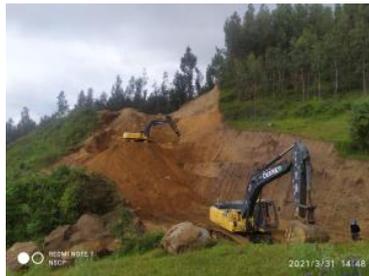
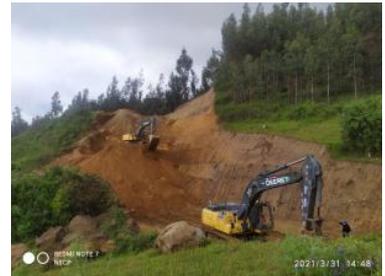
20

**Actividades:**  
CORTE KM 4+110 A NIVEL DE PISO, CARGUÍO Y PERFILADO KM 4+090.

**CDescripcion\_\_\_\_\_:**  
MO: 1 OFICIAL, 8 OPERADORES 2 EXCAVADORAS,  
EM: 2 EXCAVADORAS SOBRE ORUGA, 5 VOLQUETES.

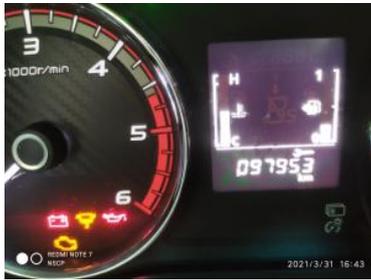
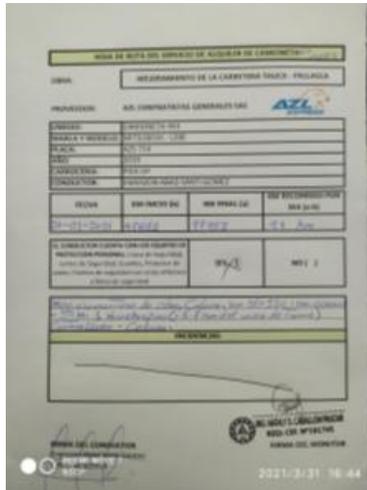
21

**Actividades:**  
 CONTROL DEL KILOMETRAJE DE LA CAMIONETA.

**CDescripcion\_\_\_\_\_:**  
 CONTROL DEL KILOMETRAJE DE LA CAMIONETA PARA LOS TRABAJOS DE MONITOREO.
