## BITACORA ELECTRÓNICA DE OBRA

<b>Confirma Bitacora:</b> Si	<b>Nro Informe:</b> 54	<b>Fecha Informe:</b> 01-04-2021	<b>Nombre De La Obra:</b> Carretera Chuquicara-Puente Quiroz – Tauca-Cabana-Huandoval-Pallasca, Tramo: Tauca- Pallasca	<b>Personal Encargado:</b> NATALY SUSI CABALLON PAUCAR
---------------------------------	---------------------------	-------------------------------------	---	---

INFORME DIARIO N°54-2021-MNT. TAUCA-PALLASCA/NSCP

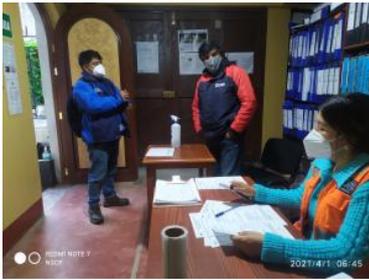
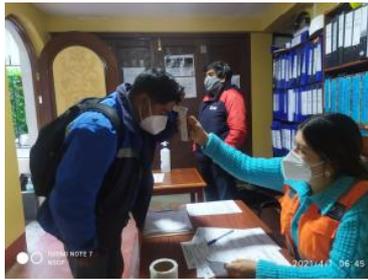
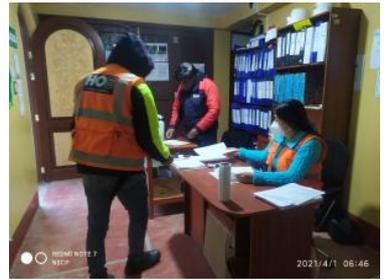
1

-CONTROL DE TEMPERATURA, RELLENADO DE FICHA DE SINTOMATOLOGÍA COVID Y DESINFECCIÓN DE MANOS DEL PERSONAL DE SUPERVISIÓN ANTES REALIZAR SUS ACTIVIDADES.

-SE APRECIA AL ESPECIALISTA DE SEGURIDAD Y A LA ENFERMERA TOMANDO LA TEMPERATURA Y SATURACIÓN DE OXIGENO A LOS COLABORADORES DE SUPERVISIÓN ANTES DE REALIZAR SUS ACTIVIDADES.  
-CONTROL DEL RELLENADO DE LA FICHA SINTOMATOLOGICA.

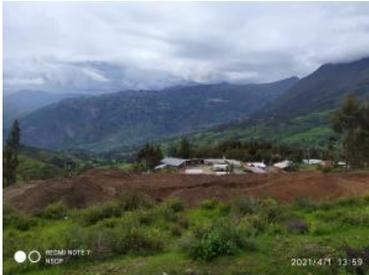
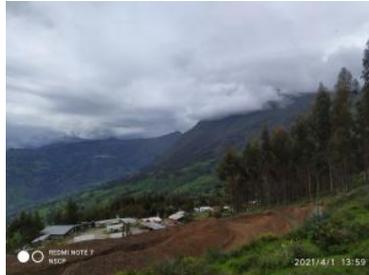
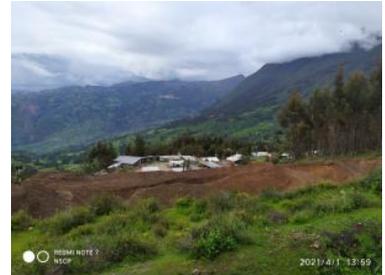
2

**Actividades:**  
 CANTERA LLAPO

-SE APRECIO QUE, EL DIA DE HOY NO SE REALIZO ACTIVIDAD ALGUNA EN LA CANTERA LLAPO.

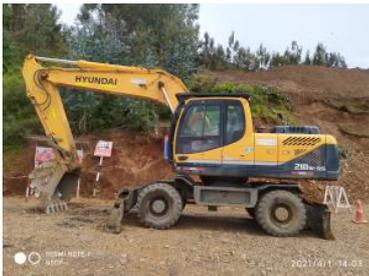
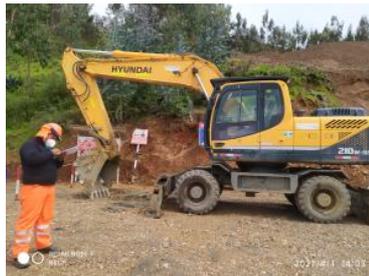
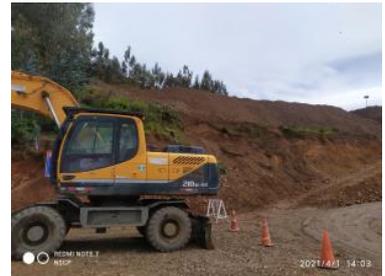
3

**Actividades:**  
 CANTERA LLAPO

-SE APRECIO QUE EL DIA DE HOY NO HUBO ACTIVIDADES EN LA CANTERA LLAPO.

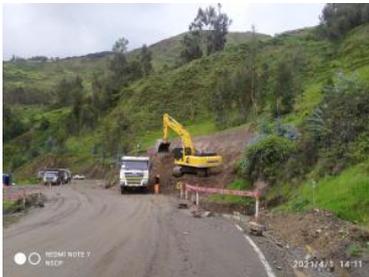
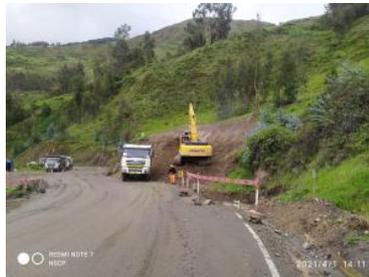
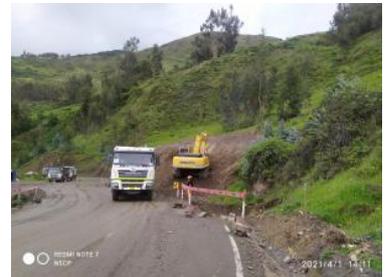
4

**Actividades:**  
 CORTE Y CARGUÍO KM 1+500.

**CDescripcion\_\_\_\_\_:**  
 MO: 1 OFICIAL, 1 PERSONAL DE PISO, 6 OPERADORES, 2 VIGÍAS.  
 EM: 1 EXCAVADORA SOBRE ORUGA, 5 VOLQUETES.

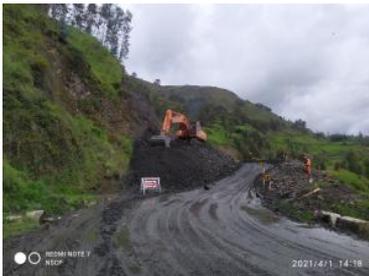
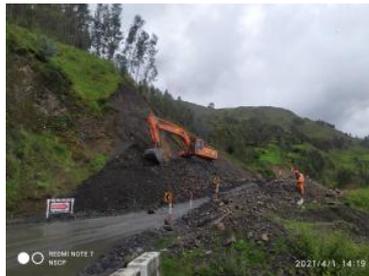
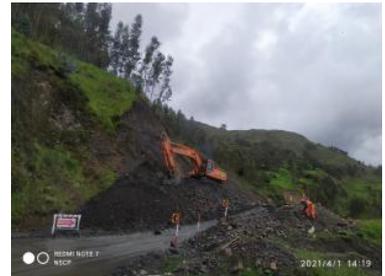
5

- Corte y carguío para corte de talud en el Km 1+500.
  - Corte en el km 2+050 (con trabajos en horario extendido; es necesario mencionar que, los trabajos en horario extendido se están realizando pese a la observación del ingeniero especialista de seguridad de la supervisión, trabajos que de ocurrir un incidente/accidente es a responsabilidad del contratista).

**Actividades:**  
 CORTE DE TALUD KM 2+050

**CDescripcion\_\_\_\_\_:**  
 MO: 1 OFICIAL, 1 OPERADOR, 2 VIGÍAS.  
 EM: 1 EXCAVADORA SOBRE ORUGA.

- Se recomienda a la entidad activar los servicios de Monitoreo Arqueológico del PMA Taucapallanca ya que se inició los cortes de taludes en la obra.
- Se recomienda al Contratista “Consortio ICC” que, para realizar los trabajos en Horario extendido incrementar mayor seguridad, luminarias, ante las precipitaciones pluviales y entre otros que favorezcan realizar los trabajos en condiciones óptimas de seguridad para evitar incidentes y/o accidentes, asimismo evaluar correctivos y mejoras para realizar los próximos trabajos de turno noche.

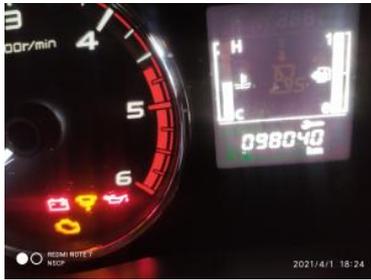
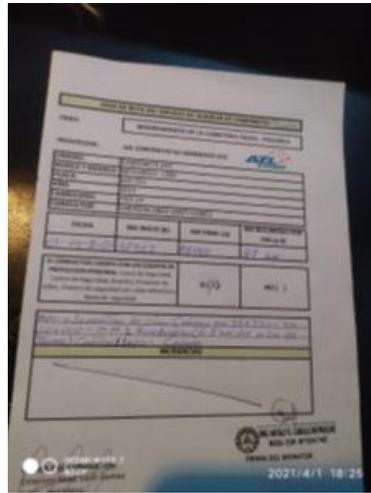
6

**Actividades:**  
 CONTROL DEL KILOMETRAJE DE LA CAMIONETA.

**CDescripcion\_\_\_\_\_:**  
 CONTROL DEL KILOMETRAJE DE LA CAMIONETA PARA LOS TRABAJOS DE MONITOREO.

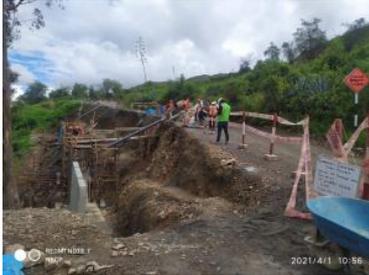
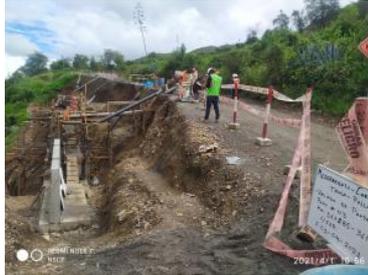
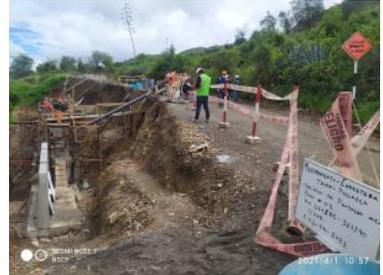
7

**Actividades:**  
 VACIADO PANTALLA DEL PAÑO N°3 PARA EL MURO DE C°A° UBICADO EN EL KM 36+275 - KM 36+315.

**CDescripcion\_\_\_\_\_:**  
 MO: 1 TÉCNICO DE LABORATORIO, 1 CONTROLADOR DE OBRAS, 2 AUXILIARES DE CONTROL DE CALIDAD Y SUELOS Y PAVIMENTO SUPERVISIÓN, 1 TÉCNICO DE CONTROL DE CALIDAD DEL CONTRATISTA, 1 AUXILIAR DE CONTROL DE CALIDAD DE CONTRATISTA, 1 INGENIERO ASISTENTE DEL CONTRATISTA, 1 OPERADOR, 1 CAPATAZ, 1 OFICIAL, 2 OPERARIOS, 5 PEONES, .  
 EM: 1 RETROEXCAVADORA, 1 MEZCLADORA PARA CONCRETO, 1 VIBRADORA PARA CONCRETO.

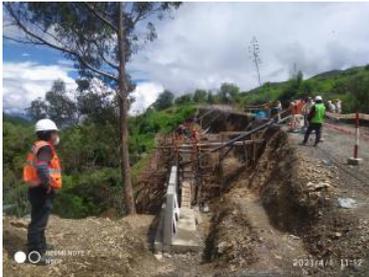
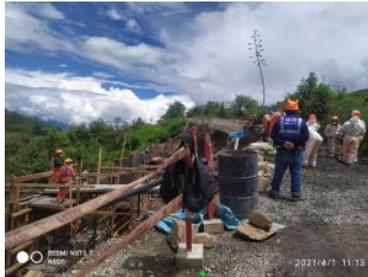
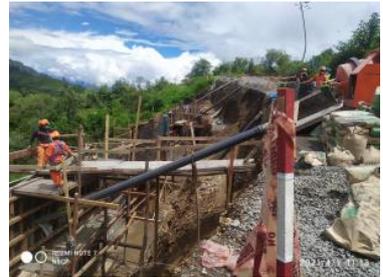
8

**Actividades:**  
VACIADO PANTALLA DEL PAÑO N°3 PARA EL MURO DE C°A° UBICADO EN EL KM 36+275 - KM 36+315.

**CDescripcion\_\_\_\_\_:**  
MO: 1 TÉCNICO DE LABORATORIO, 1 CONTROLADOR DE OBRAS, 2 AUXILIARES DE CONTROL DE CALIDAD Y SUELOS Y PAVIMENTO SUPERVISIÓN, 1 TÉCNICO DE CONTROL DE CALIDAD DEL CONTRATISTA, 1 AUXILIAR DE CONTROL DE CALIDAD DE CONTRATISTA, 1 INGENIERO ASISTENTE DEL CONTRATISTA, 1 OPERADOR, 1 CAPATAZ, 1 OFICIAL, 2 OPERARIOS, 5 PEONES.  
EM: 1 RETROEXCAVADORA, 1 MEZCLADORA PARA CONCRETO, 1 VIBRADORA PARA CONCRETO.

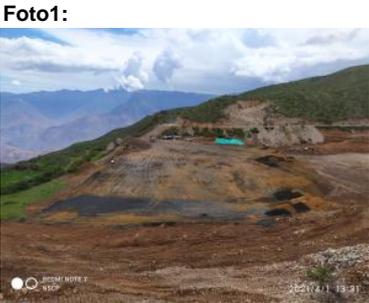
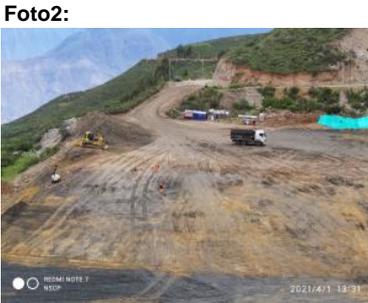
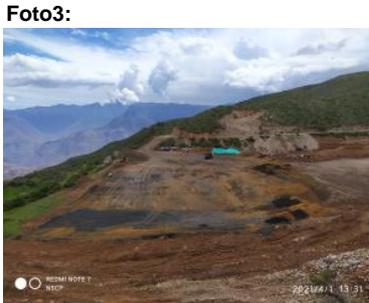
9

**Actividades:**  
EXTENDIDO DE MATERIAL, CONFORMACIÓN PLATAFORMA DME1 HUACHASPINA (APROBADA EN EL ADICIONAL N° 01) UBICADO A -6.7 KM DEL INICIO DEL TRAMO.

**CDescripcion\_\_\_\_\_:**  
MO: 2 CONTROLADORES, 26 OPERADORES, 2 VIGÍAS.  
EM: 1 TRACTOR SOBRE ÓRUGA, 25 VOLQUETES, 1 LUMINARIA (PARA TRABAJOS EXTENDIDOS)

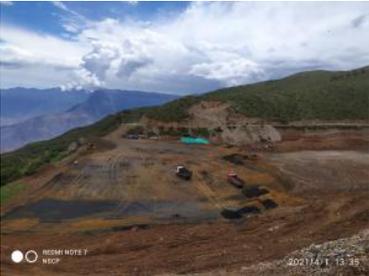
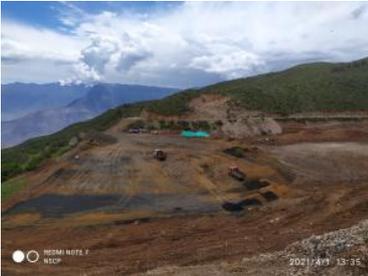
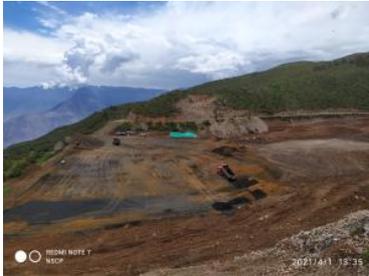
10

**Actividades:**  
EXTENDIDO DE MATERIAL, CONFORMACIÓN PLATAFORMA DME1 HUACHASPINA (APROBADA EN EL ADICIONAL N° 01) UBICADO A -6.7 KM DEL INICIO DEL TRAMO.

**CDescripcion\_\_\_\_\_:**  
MO: 2 CONTROLADORES, 26 OPERADORES, 2 VIGÍAS.  
EM: 1 TRACTOR SOBRE ÓRUGA, 25 VOLQUETES, 1 LUMINARIA (PARA TRABAJOS EXTENDIDOS).

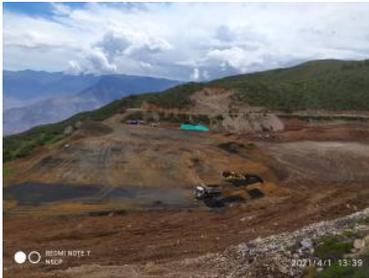
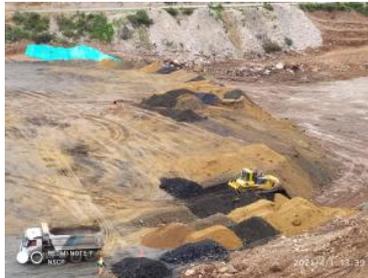
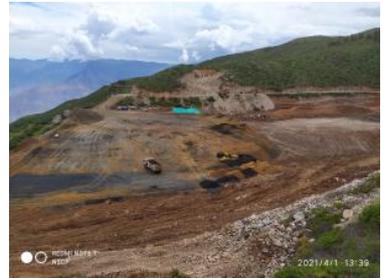
11

EXTENDIDO DE MATERIAL PARA CONFORMACIÓN PLATAFORMA DME1 HUACHASPINA (APROBADA EN EL ADICIONAL N° 01) UBICADO A -6.7 KM DEL INICIO DEL TRAMO.

MO: 2 CONTROLADORES, 26 OPERADORES, 2 VIGÍAS.  
EM: 1 TRACTOR SOBRE ORUGA, 25 VOLQUETES, 1 LUMINARIA (PARA TRABAJOS EXTENDIDOS)

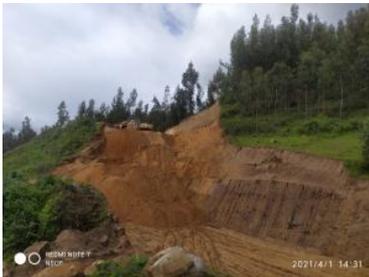
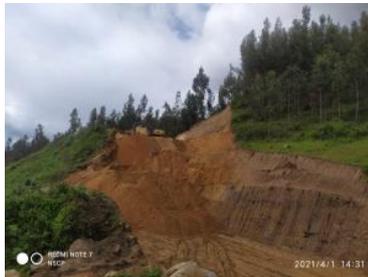
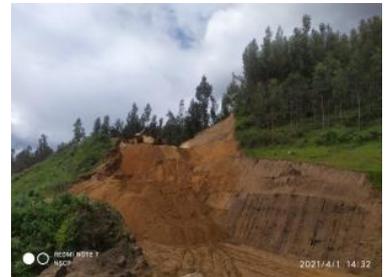
12

**Actividades:**  
 CORTE Y CARGUÍO UBICADO EN EL KM 4+160

**CDescripcion\_\_\_\_\_:**  
 MO: 1 OFICIAL, 8 OPERADORES, .  
 EM: 1 EXCAVADORA SOBRE ORUGA, 7 VOLQUETES.

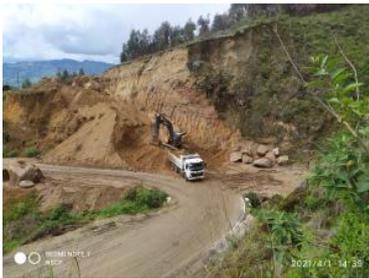
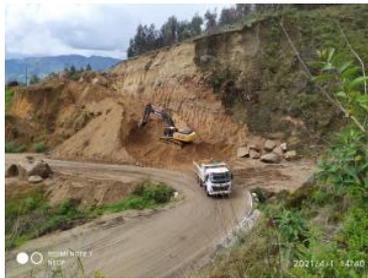
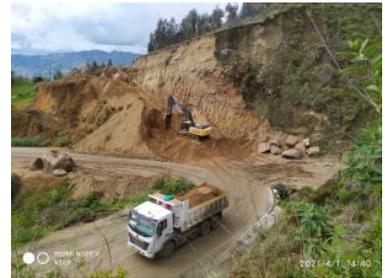
13

**Actividades:**  
 CORTE Y CARGUÍO UBICADO EN EL KM 4+500

**CDescripcion\_\_\_\_\_:**  
 MO: 1 OFICIAL, 1 PERSONAL DE PISO, 7 OPERADORES, 2 VIGÍAS.  
 EM: 1 EXCAVADORA SOBRE ORUGA, 6 VOLQUETES.

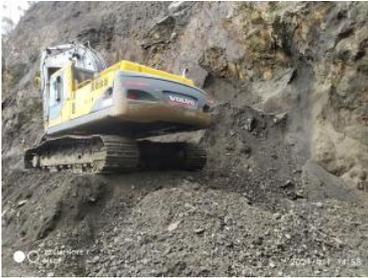
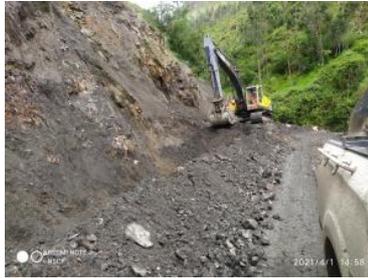
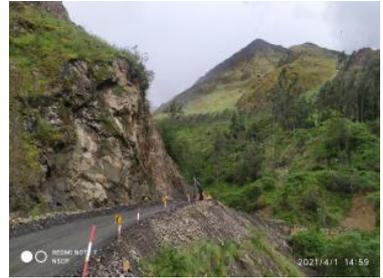
14

CARGUIO UBICADO EN EL KM 7+890.

MO: 1 OFICIAL, OPERADORES, 2 VIGÍAS.

EM: 1 EXCAVADORA SOBRE ORUGA, 7 VOLQUETES.

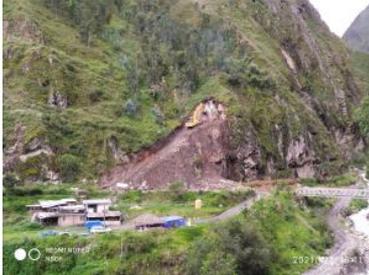
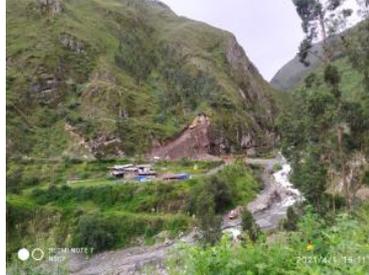
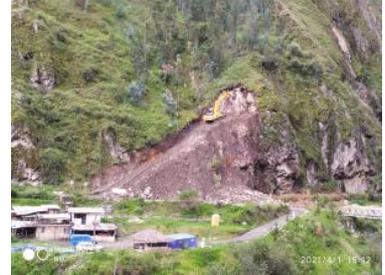
15

**Actividades:**  
CORTE UBICADO EN EL KM 11+660.

MO: 1 CAPATAZ, 1 OFICIAL, 1 PERSONAL DE PISO, 1 INGENIERO PREVENICIONISTA, 2 VIGÍAS.  
EM: ,1 EXCAVADORA SOBRE ORUGA.  
- AMPLIACIÓN DE ACCESO DEL LI PARA LOS INICIOS DE TRABAJOS DE PARA EL PUENTE PROYECTADO.

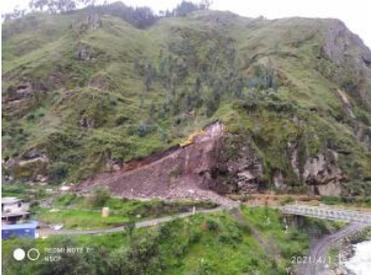
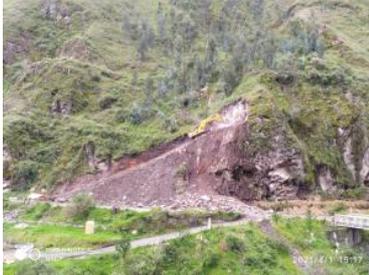
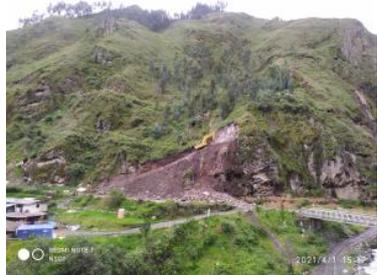
16

**Actividades:**  
CORTE UBICADO EN EL KM 11+660.

**CDescripcion** \_\_\_\_\_:  
MO: 1 CAPATAZ, 1 OFICIAL, 1 PERSONAL DE PISO, 1 INGENIERO PREVENICIONISTA, 2 VIGÍAS.  
EM: ,1 EXCAVADORA SOBRE ORUGA.  
- AMPLIACIÓN DE ACCESO DEL LI PARA LOS INICIOS DE TRABAJOS DE PARA EL PUENTE PROYECTADO.
