## BITACORA ELECTRÓNICA DE OBRA

<b>Confirma Bitacora:</b> Si	<b>Nro Informe:</b> 55	<b>Fecha Informe:</b> 02-04-2021	<b>Nombre De La Obra:</b> Carretera Chuquicara-Puente Quiroz – Tauca-Cabana-Huandoval-Pallasca, Tramo: Tauca- Pallasca	<b>Personal Encargado:</b> NATALY SUSI CABALLON PAUCAR
---------------------------------	---------------------------	-------------------------------------	---	---

INFORME DIARIO N°55-2021-MNT. TAUCA-PALLASCA/NSCP

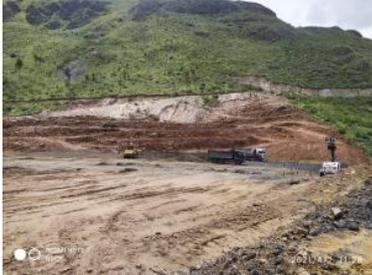
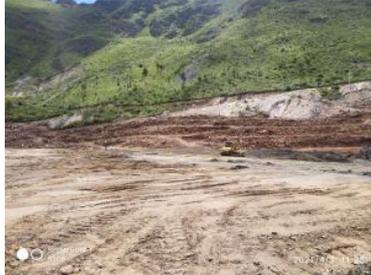
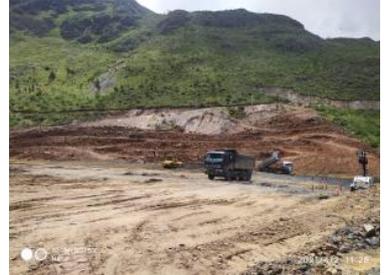
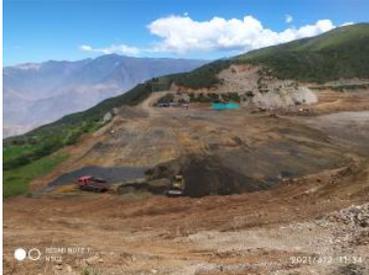
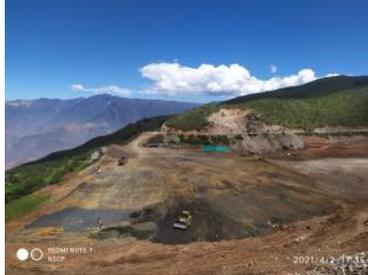
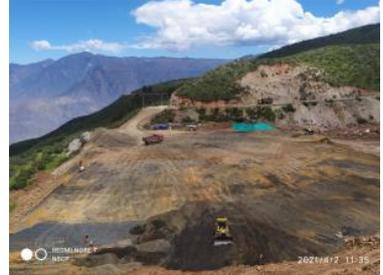
- Hoy 04.01.2021, no se realizaron trabajos de Obras de Arte, Movimientos de tierras en el Km4+050 y km4+500.
- A la fecha de hoy 04.01.2021, se va apreciando el deterioro de la carpeta del tramo de Tauca al DME 1 Huachaspina a consecuencia de transporte de carguío de los cortes, es necesario mencionar que, la partida de reposición de carpeta asfáltica no se consideró en el Adicional N°1, por lo que habría una posibilidad que el Contratista ICC pida un adicional por este concepto.

EXTENDIDO Y CONFORMACIÓN DE PLATAFORMA EN DME1 HUACHASPINA (APROBADA EN EL ADICIONAL N° 01) UBICADO A -6.7 KM DEL INICIO DEL TRAMO.

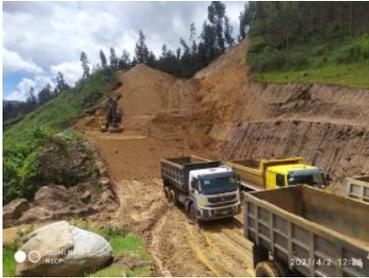
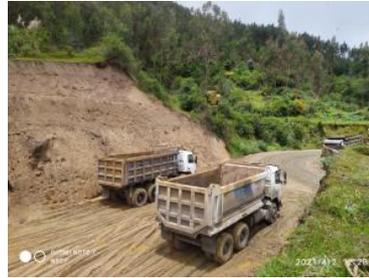
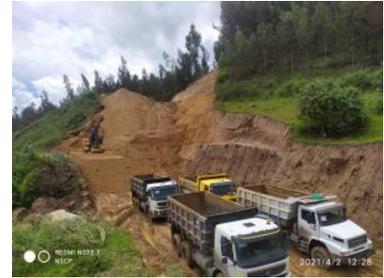
12

SIN ACTIVIDAD EN KM 4+050.

-SE PUEDE APRECIAR QUE, EL KM 4+050, NO REALIZARON ACTIVIDADES EN ESTE DIA, PERO EN SU PROGRAMACIÓN POR ESTA SEMANA (SEMANA SANTA) EL CONTRATISTA CONSIDERÓ TRABAJOS.

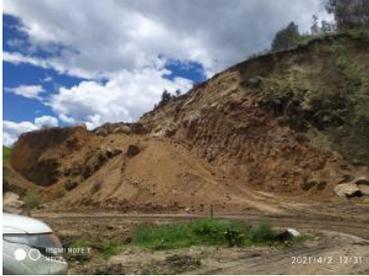
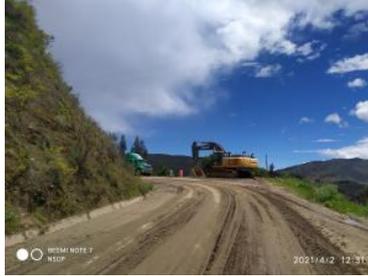
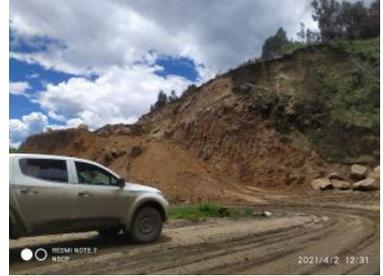
13

**Actividades:**  
SIN ACTIVIDADES EN KM 4+500.

-SE PUEDE APRECIAR QUE, EL KM 4+500, NO REALIZARON ACTIVIDADES EN ESTE DIA, PERO EN SU PROGRAMACIÓN POR ESTA SEMANA (SEMANA SANTA) EL CONTRATISTA CONSIDERÓ TRABAJOS.
