MINISTERIO DE TRANSPORTES Y COMUNICACIONES

BITACORA ELECTRÓNICA DE OBRA

Confir ma Bitaco ra: Si	Nro Inform e: 56	Fecha Informe: 03-04-2021	Nombre De La Obra: Carretera Chuquicara-Puente Quiroz – Tauca-Cabana- Huandoval-Pallasca, Tramo: Tauca- Pallasca	Personal Encargado: NATALY SUSI CABALLON PAUCAR
---	------------------------------------	-------------------------------------	---	--

INFORME DIARIO N°56-2021-MNT. TAUCA-PALLASCA/NSCP

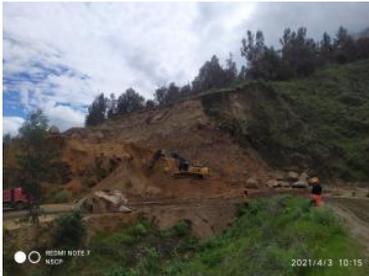
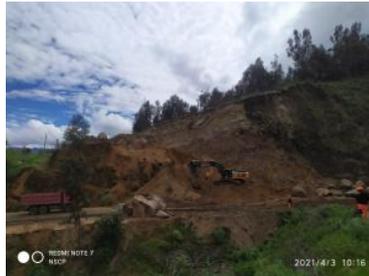
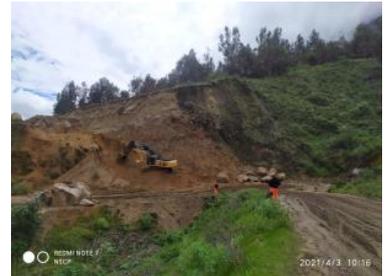
CORTE Y CARGUÍO UBICADO EN EL KM 4+500.

MO: 1 CAPATAZ, 1 OFICIAL, 1 PERSONAL DE PISO, 8 OPERADORES, 2 VIGÍAS.
EM: 1 EXCAVADORA SOBRE ORUGA, 7 VOLQUETES.

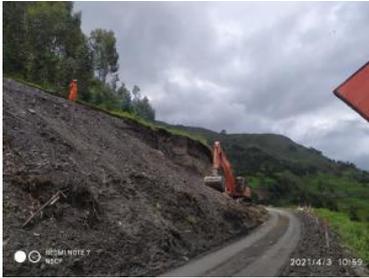
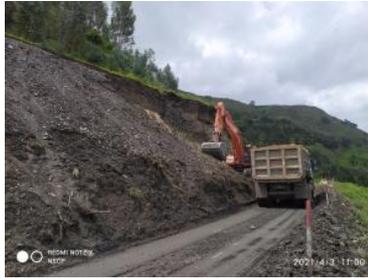
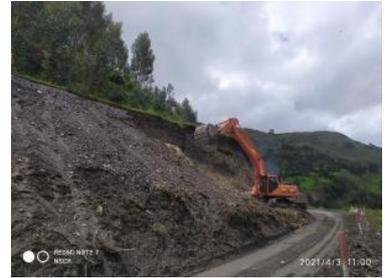
Actividades:
 CORTE Y CARGUÍO UBICADO EN EL KM 2+340.

CDescripcion_____:
 MO: 1 OFICIAL, 1 PERSONAL DE PISO, 5 OPERADORES, 2 VIGÍAS.
 EM: 1 EXCAVADORA SOBRE ORUGA, 4 VOLQUETES.

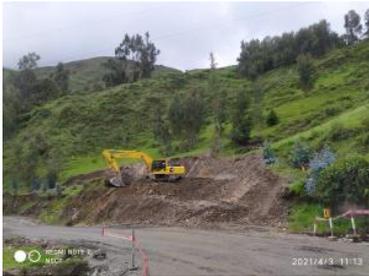
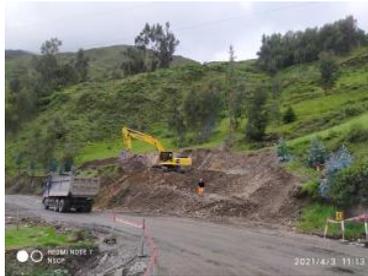
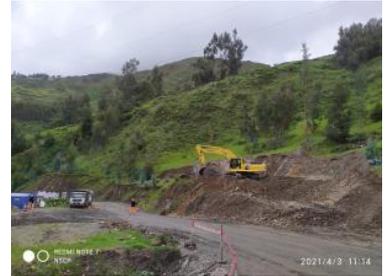
3

Actividades:
 CORTE Y CARGUÍO UBICADO EN EL KM 1+500.

CDescripcion_____:
 MO: 1 OFICIAL, 1 PERSONAL DE PISO, 6 OPERADORES, 2 VIGÍAS.
 EM: 1 EXCAVADORA SOBRE ORUGA, 5 VOLQUETES.

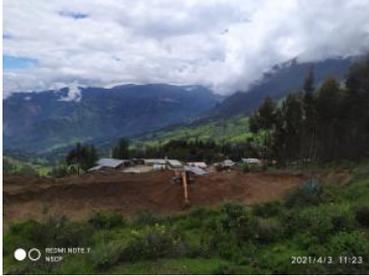
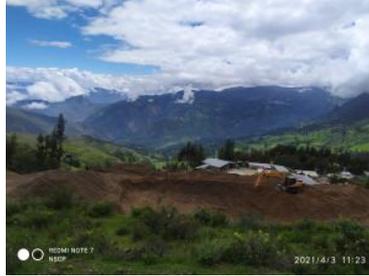
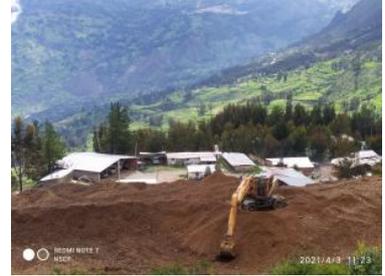
4

EXTRACCIÓN Y APILADO DEL MATERIAL PARA SUB BASE Y RELLENO DE LA CANTERA LLAPO EN EL-0.63 KM DEL INICIO DEL TRAMO.

MO: 2 PERSONAL DE PISO, 1 OPERADOR, 2 VIGIAS.
EM: 1 EXCAVADORA SOBRE LLANTAS.

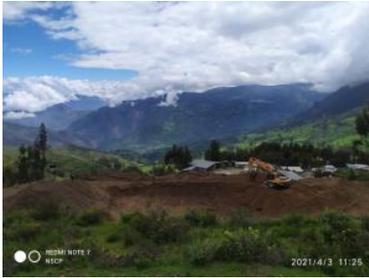
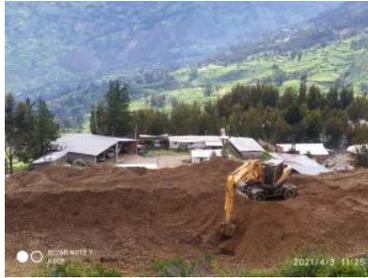
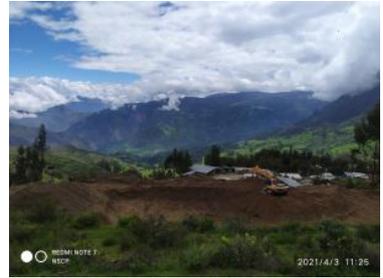
5

Actividades:
EXTRACCIÓN Y APILADO DEL MATERIAL PARA SUB BASE Y RELLENO DE LA CANTERA LLAPO EN EL-0.63 KM DEL INICIO DEL TRAMO.

CDescripcion_____:
MO: 2 PERSONAL DE PISO, 1 OPERADOR, 2 VIGIAS.
EM: 1 EXCAVADORA SOBRE LLANTAS.

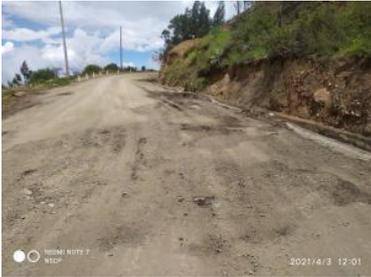
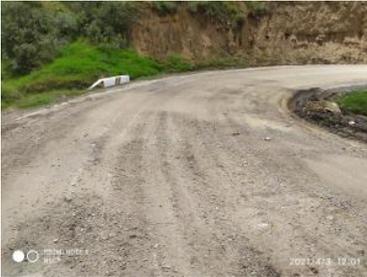
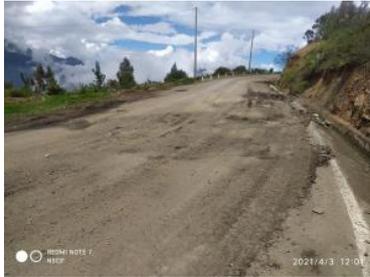
6

- A la fecha se va apreciando el deterioro de la carpeta del tramo de Tauca al DME 1 Huachaspina a consecuencia de transporte de carguío de los cortes, es necesario mencionar que, la partida de reposición de carpeta asfáltica no se consideró en el Adicional N°1, por lo que habría una posibilidad que el Contratista ICC pida un adicional por este concepto.

Actividades:
DETERIORO DE CARPETA ASFÁLTICA TRAMO DE TAUCA (KM 0+000) - DME 1 HUACHASPINA (KM -6+700).

CDescripcion_____:
-SE APRECIA EL DETERIORO DE LA CARPETA DEL TRAMO DE TAUCA AL DME 1 HUACHASPINA A CONSECUENCIA DE TRANSPORTE DE CARGUÍO DE LOS CORTES, ES NECESARIO MENCIONAR QUE, LA PARTIDA DE REPOSICIÓN DE CARPETA ASFÁLTICA NO SE CONSIDERÓ EN EL ADICIONAL N°1, POR LO QUE HABRÍA UNA POSIBILIDAD QUE EL CONTRATISTA ICC PIDA UN ADICIONAL POR ESTE CONCEPTO.

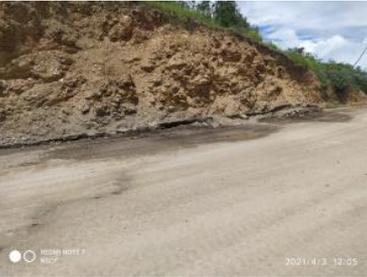
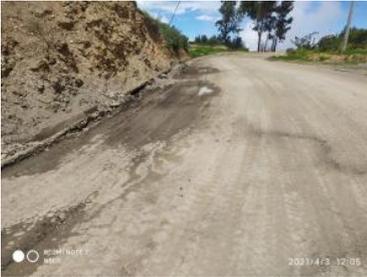
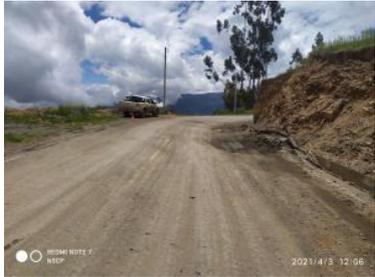
7

Actividades:
DETERIORO DE CARPETA ASFÁLTICA TRAMO DE TAUCA (KM 0+000) - DME 1 HUACHASPINA (KM -6+700).

CDescripcion_____:
-SE APRECIA EL DETERIORO DE LA CARPETA DEL TRAMO DE TAUCA AL DME 1 HUACHASPINA A CONSECUENCIA DE TRANSPORTE DE CARGUÍO DE LOS CORTES, ES NECESARIO MENCIONAR QUE, LA PARTIDA DE REPOSICIÓN DE CARPETA ASFÁLTICA NO SE CONSIDERÓ EN EL ADICIONAL N°1, POR LO QUE HABRÍA UNA POSIBILIDAD QUE EL CONTRATISTA ICC PIDA UN ADICIONAL POR ESTE CONCEPTO.

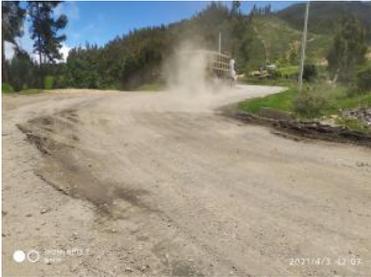
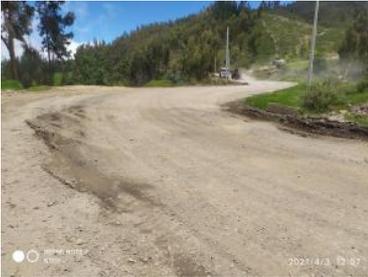
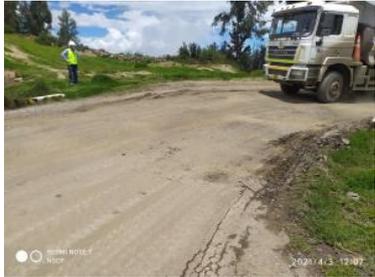
8

Actividades:
DETERIORO DE CARPETA ASFÁLTICA TRAMO DE TAUCA (KM 0+000) - DME 1 HUACHASPINA (KM -6+700).

CDescripcion_____:
-SE APRECIA EL DETERIORO DE LA CARPETA DEL TRAMO DE TAUCA AL DME 1 HUACHASPINA A CONSECUENCIA DE TRANSPORTE DE CARGUÍO DE LOS CORTES, ES NECESARIO MENCIONAR QUE, LA PARTIDA DE REPOSICIÓN DE CARPETA ASFÁLTICA NO SE CONSIDERÓ EN EL ADICIONAL N°1, POR LO QUE HABRÍA UNA POSIBILIDAD QUE EL CONTRATISTA ICC PIDA UN ADICIONAL POR ESTE CONCEPTO.

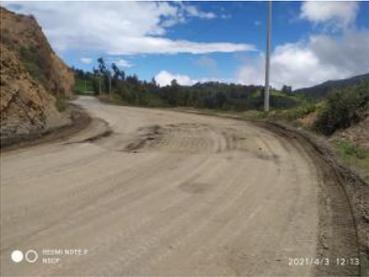
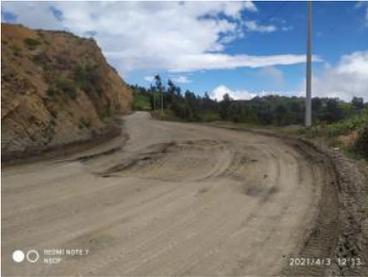
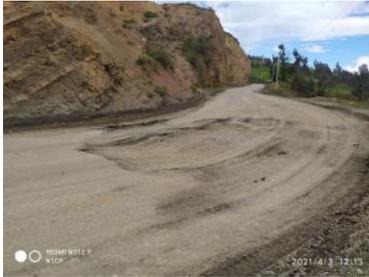
9

Actividades:
DETERIORO DE CARPETA ASFÁLTICA TRAMO DE TAUCA (KM 0+000) - DME 1 HUACHASPINA (KM -6+700).

CDescripcion_____:
-SE APRECIA EL DETERIORO DE LA CARPETA DEL TRAMO DE TAUCA AL DME 1 HUACHASPINA A CONSECUENCIA DE TRANSPORTE DE CARGUÍO DE LOS CORTES, ES NECESARIO MENCIONAR QUE, LA PARTIDA DE REPOSICIÓN DE CARPETA ASFÁLTICA NO SE CONSIDERÓ EN EL ADICIONAL N°1, POR LO QUE HABRÍA UNA POSIBILIDAD QUE EL CONTRATISTA ICC PIDA UN ADICIONAL POR ESTE CONCEPTO.

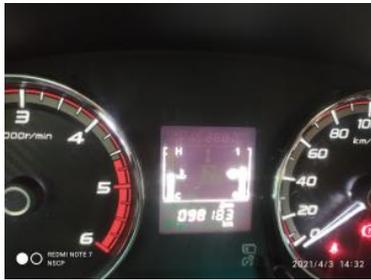
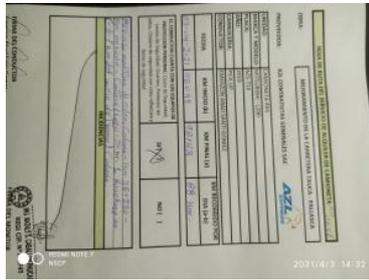
10

Actividades:
 CONTROL DEL KILOMETRAJE DE LA CAMIONETA.

CDescripcion_____:
 CONTROL DEL KILOMETRAJE DE LA CAMIONETA PARA LOS TRABAJOS DE MONITOREO.

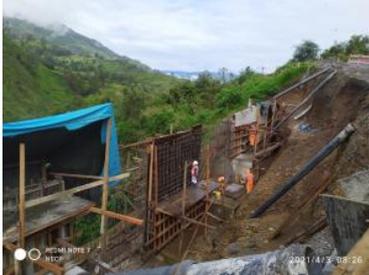
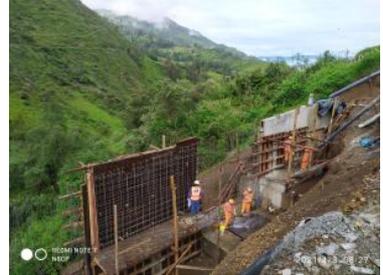
11

ENCOFRADO DE PANTALLA PAÑO 5 Y DESENCOFRADO DE PANTALLA PAÑO 7 DE MURO C°A° UBICADO EN EL KM 36+275- KM 36+315.

MO: 1 INGENIERO ASISTENTE DEL CONTRATISTA, 1 CONTROLADOR DE OBRAS DE ARTE DE SUPERVISIÓN, 2 OFICIALES, 3 OPERARIOS, 4 PEONES, 2 VIGÍAS, 1 INGENIERO PREVENCIÓNISTA.
EM: 1 TALADRO, HERRAMIENTAS MANUALES.

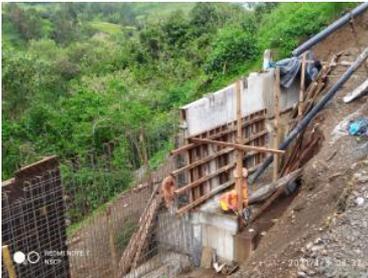
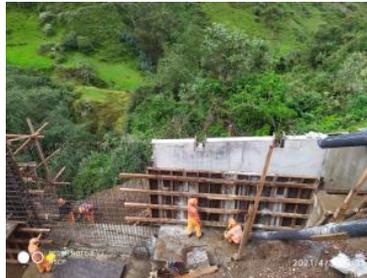
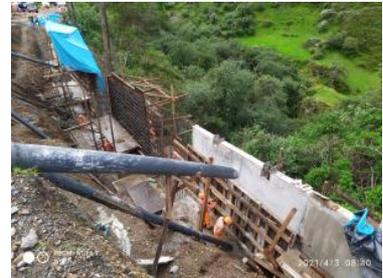
12

DESENCOFRADO DE PANTALLA PAÑO 7 DE MURO C°A° UBICADO EN EL KM 36+275- KM 36+315.

MO: 1 INGENIERO ASISTENTE DEL CONTRATISTA, 1 CONTROLADOR DE OBRAS DE ARTE DE SUPERVISIÓN, 2 OFICIALES, 3 OPERARIOS, 4 PEONES, 2 VIGÍAS, 1 INGENIERO PREVENCIONISTA.

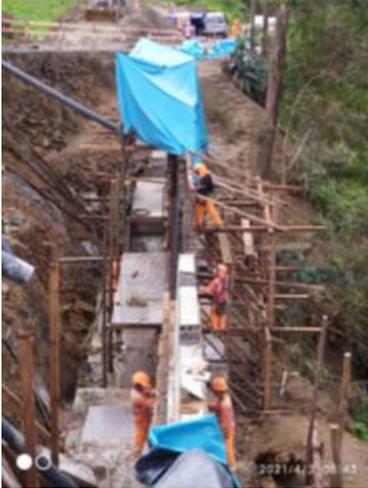
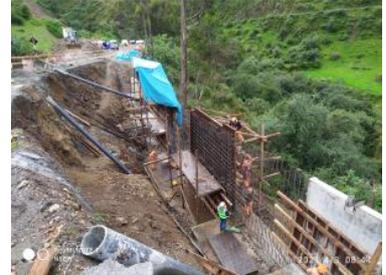
13

ENCOFRADO DE PANTALLA PAÑO N°5 DE MURO C°A° UBICADO EN EL KM 36+275- KM 36+315.

MO: 1 INGENIERO ASISTENTE DEL CONTRATISTA, 1 CONTROLADOR DE OBRAS DE ARTE DE SUPERVISIÓN, 2 OFICIALES, 3 OPERARIOS, 4 PEONES, 2 VIGÍAS, 1 INGENIERO PREVENCIÓNISTA.

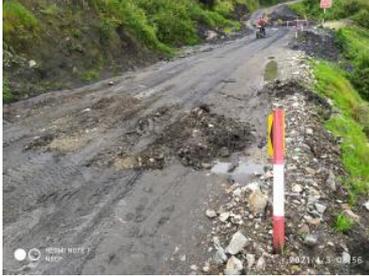
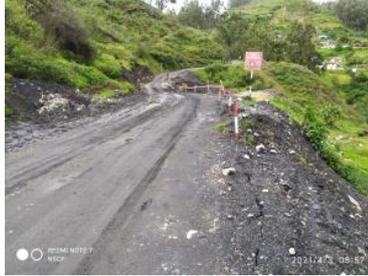
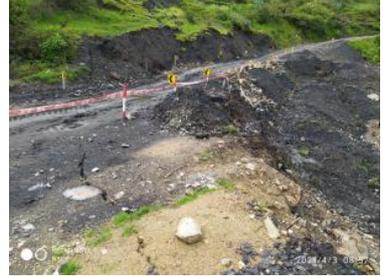
14

Actividades:
ASENTAMIENTO EN TRAMO DE FALLA GEOLÓGICA KM 34+580 - KM34+610.

CDescripcion_____:
-SE CONSIDERA COMO ZONA INESTABLE.
-SE APRECIA INCREMENTO DE GRIETAS AL LADO LATERAL IZQUIERDO DE LAPLATAFORMA DE LA VÍA.

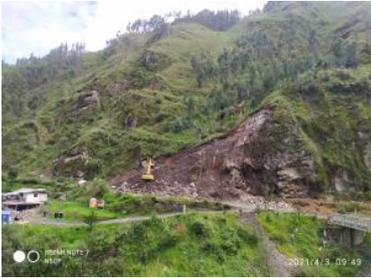
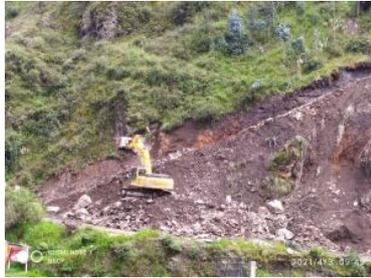
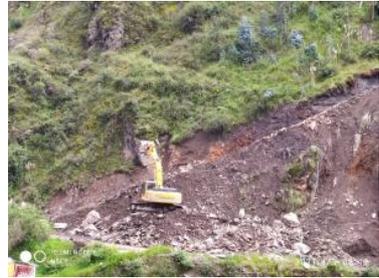
15

Actividades:
CORTE UBICADO EN EL KM 11+660.

CDescripcion_____:
MO: 1 OFICIAL, 1 PERSONAL DE PISO, 1 INGENIERO PREVENCIÓNISTA, 2 VIGÍAS.
EM: ,1 EXCAVADORA SOBRE ORUGA
- AMPLIACIÓN DE ACCESO DEL L.I. PARA LOS INICIOS DE TRABAJOS PARA EL ESTRIBO EL PUENTE PROYECTADO

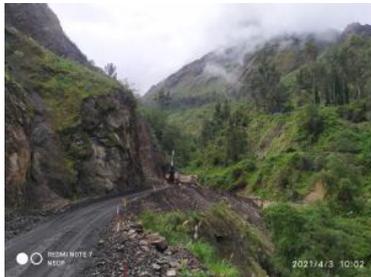
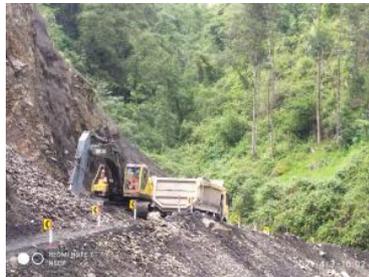
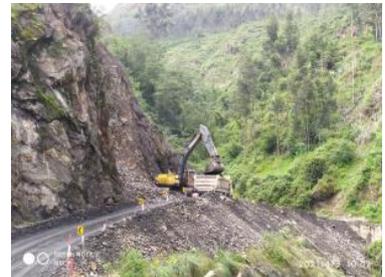
16

Actividades:
CARGUIO, LIMPIEZA DE MATERIAL CORTADO KM 7+890

CDescripcion_____:
MO: 1 OFICIAL, 8 OPERADORES, 2 VIGÍAS.
EM: 1 EXCAVADORA SOBRE ORUGA, 6 VOLQUETES, 1 MOTONIVELADORA.

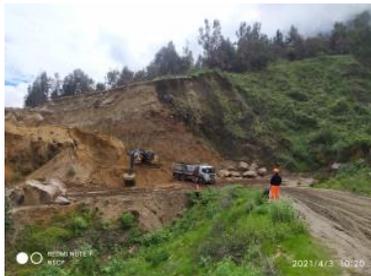
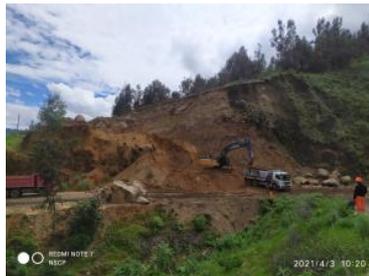
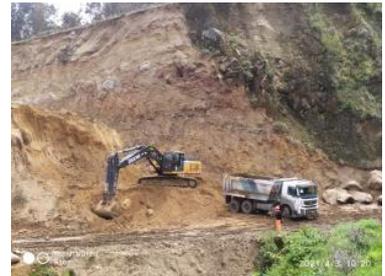
17

Actividades:
CORTE Y CARGUÍO UBICADO EN EL KM 4+500.

CDescripcion_____:
MO: 1 CAPATAZ, 1 OFICIAL, 1 PERSONAL DE PISO, 8 OPERADORES, 2 VIGÍAS.
EM: 1 EXCAVADORA SOBRE ORUGA, 7 VOLQUETES.

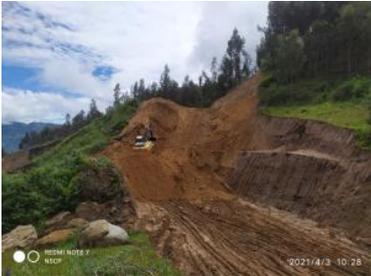
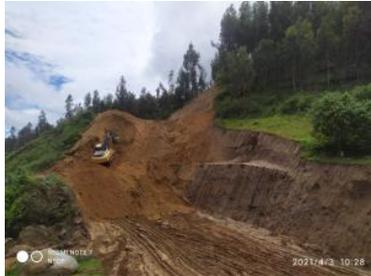
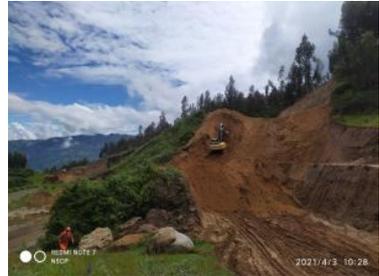
18

Actividades:
CORTE Y CARGUÍO KM 4+050.

CDescripcion_____:
MO: 1 OFICIAL, 8 OPERADORES, 2 VIGÍAS.
EM: 1 EXCAVADORA SOBRE ORUGA, 7 VOLQUETES.
-SE APRECIA QUE SE TERMINÓ DE REALIZAR LA BANQUETA N°3.

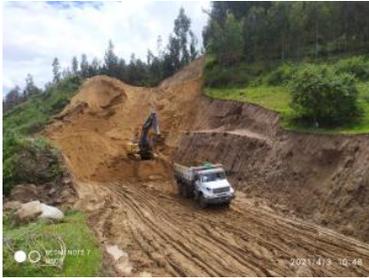
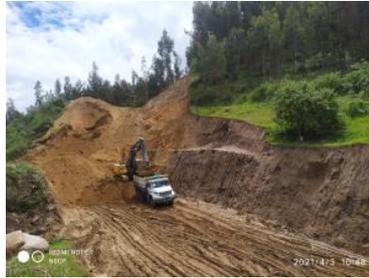
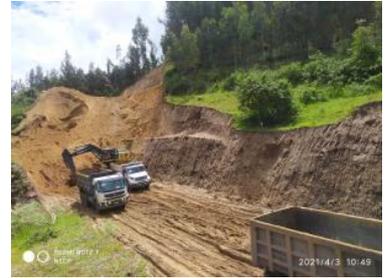
19

CORTE Y CARGUÍO UBICADO EN EL KM 4+050.

-SE APRECIA QUE SE TERMINÓ DE REALIZAR LA BANQUETA N°3.

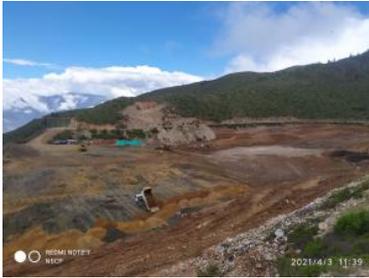
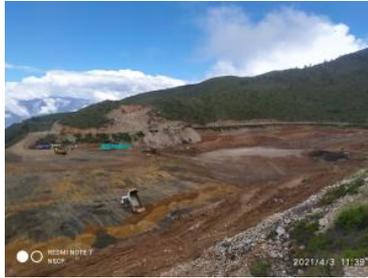
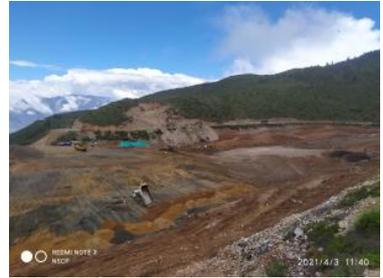
20

Actividades:
EXTENDIDO Y CONFORMACIÓN DE PLATAFORMA EN DME1 HUACHASPINA APROBADA EN EL ADICIONAL N° 01) UBICADO A -6.7 KM DEL INICIO DEL TRAMO.

CDescripcion_____:
MO: 2 CONTROLADORES, 28 OPERADORES, 2 VIGÍAS.
EM: 1 TRACTOR SOBRE ÓRUGA, 27 VOLQUETES, 2 LUMINARIAS.

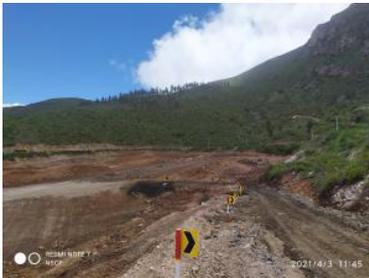
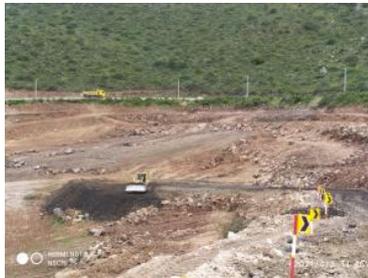
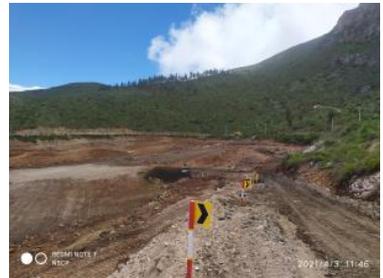
21

EXTENDIDO Y CONFORMACIÓN DE PLATAFORMA EN DME1 HUACHASPINA (APROBADA EN EL ADICIONAL N° 01) UBICADO A -6.7 KM DEL INICIO DEL TRAMO.

MO: 2 CONTROLADORES, 28 OPERADORES, 2 VIGÍAS.
 EM: 1 TRACTOR SOBRE ÓRUGA, 27 VOLQUETES, 2 LUMINARIAS.

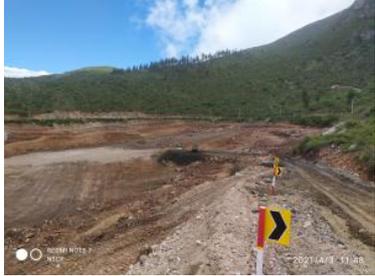
22

Actividades:
EXTENDIDO Y CONFORMACIÓN DE PLATAFORMA EN DME1 HUACHASPINA (APROBADA EN EL ADICIONAL N° 01) UBICADO A -6.7 KM DEL INICIO DEL TRAMO.

CDescripcion_____:
MO: 2 CONTROLADORES, 28 OPERADORES, 2 VIGÍAS.
EM: 1 TRACTOR SOBRE ÓRUGA, 27 VOLQUETES, 2 LUMINARIAS.

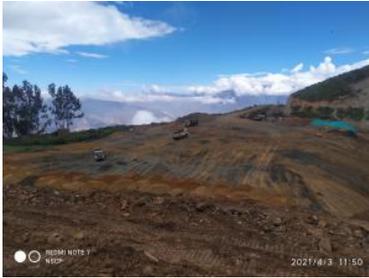
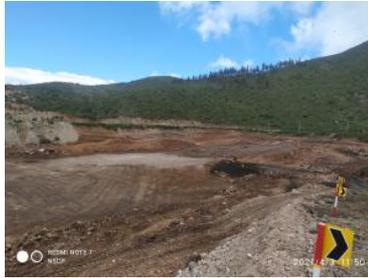
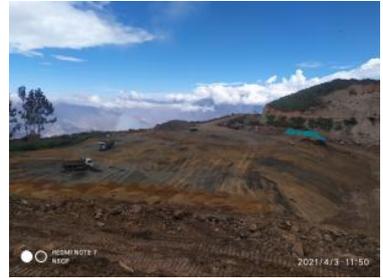
23

EXTENDIDO Y CONFORMACIÓN DE PLATAFORMA EN DME1 HUACHASPINA (APROBADA EN EL ADICIONAL N° 01) UBICADO A -6.7 KM DEL INICIO DEL TRAMO.

MO: 2 CONTROLADORES, 28 OPERADORES, 2 VIGÍAS.
EM: 1 TRACTOR SOBRE ÓRUGA, 27 VOLQUETES, 2 LUMINARIAS.

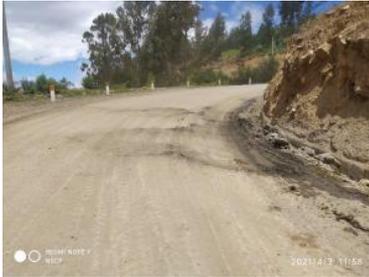
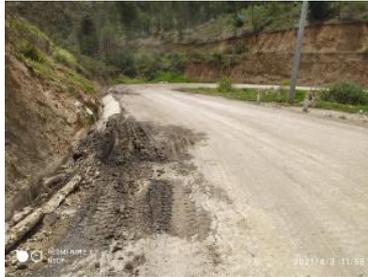
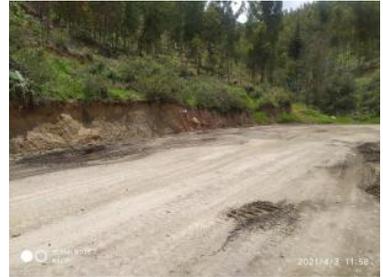
24

DETERIORO DE CARPETA ASFÁLTICA TRAMO DE TAUCA (KM 0+000) - DME 1 HUACHASPINA (KM -6+700).

-SE APRECIA EL DETERIORO DE LA CARPETA DEL TRAMO DE TAUCA AL DME 1 HUACHASPINA A CONSECUENCIA DE TRANSPORTE DE CARGUÍO DE LOS CORTES, ES NECESARIO MENCIONAR QUE, LA PARTIDA DE REPOSICIÓN DE CARPETA ASFÁLTICA NO SE CONSIDERÓ EN EL ADICIONAL N°1, POR LO QUE HABRÍA UNA POSIBILIDAD QUE EL CONTRATISTA ICC PIDA UN ADICIONAL POR ESTE CONCEPTO.

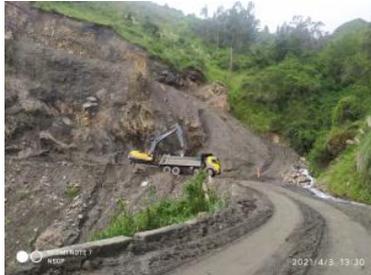
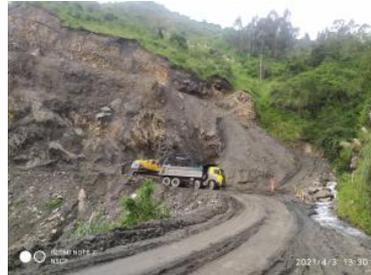
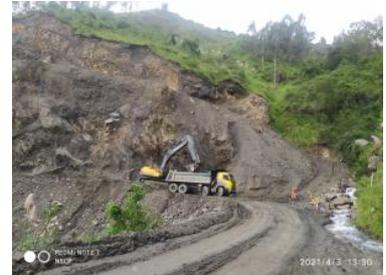
25

CARGUIO, LIMPIEZA DE MATERIAL CORTADO KM 7+890

EM: 1 EXCAVADORA SOBRE ORUGA, 6 VOLQUETES, 1 MOTONIVELADORA.
