## BITACORA ELECTRÓNICA DE OBRA

| Si | 100 | 03-04-2021 | Corredor vial Lima-Canta-<br>Huayllay-Dv. Cochamarca-<br>Emp. PE 3N Obras de<br>Rehabilitación y Mejoramiento | M A N U E L J A V I E R<br>FLORENCIO RADO |

SALDO DE OBRA INICIAL (OI): TRAMO 2: CANTA – HUAYLLAY DEL MEJORAMIENTO, REHABILITACIÓN Y CONSERVACIÓN POR NIVELES DE SERVICIO Y OPERACIÓN DEL CORREDOR VIAL, LIMA – CANTA – HUAYLLAY – DV. COCHAMARCA – EMP. PE 3N  
CONTRATISTA: CHINA ROAD AND BRIDGE CORPORATION SUCURSAL PERU (CONTRATO N° 103-2019-MTC/20)  
SUPERVISOR: CONSORCIO CESEL - CAL Y MAYOR (CONTRATO DE CONSULTORIA DE OBRA N° 077-2014-MTC/20)

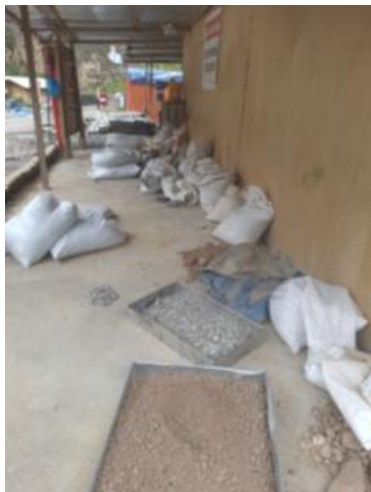
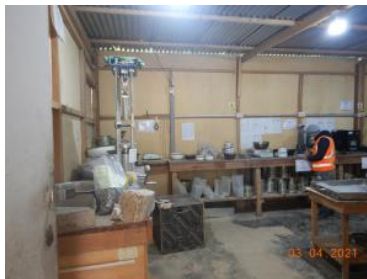
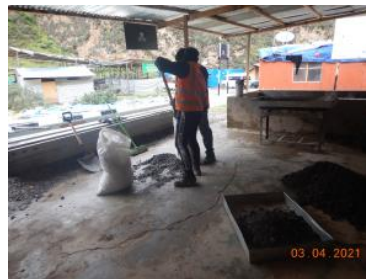
OBRA INICIAL (OI): TRAMO 2: CANTA - HUAYLLAY  
INSPECCIÓN DE ENSAYOS DE LABORATORIO DE LA SUPERVISION DE OBRA  
CONSORCIO CESEL – CAL Y MAYOR

SE REALIZÓ LA INSPECCIÓN DE ENSAYOS DE LABORATORIO DEL SUPERVISOR REALIZADOS EN SU LABORATORIO PARA EL CONTROL DE LOS TRABAJOS DE LA EJECUCION DE OBRAS, DONDE SE CONSTATÓ LA EJECUCION DE DICHAS ACTIVIDADES PARA LA CARACTERIZACIÓN DE LOS MATERIALES PARA LA OBRA Y EVALUACIÓN DE MATERIALES DE CANTERAS.

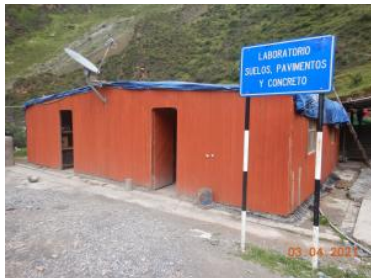
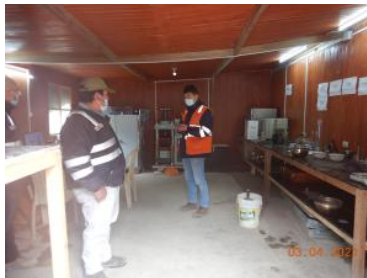
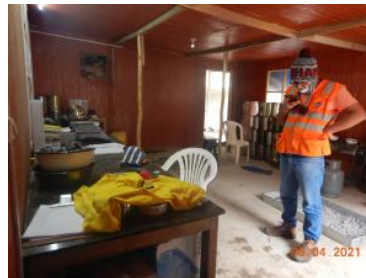
OBRA INICIAL (OI): TRAMO 2: CANTA - HUAYLLAY  
INSPECCIÓN DE ENSAYOS DE LABORATORIO DE LA CONTRATISTA DE OBRA  
CHINA ROAD AND BRIDGE CORPORATION SUCURSAL PERU

SE REALIZÓ LA INSPECCION DE ENSAYOS DE LABORATORIO DEL CONTRATISTA REALIZADOS EN SU LABORATORIO PARA LOS TRABAJOS DE LA EJECUCION DE OBRAS, DONDE SE CONSTATÓ LA EJECUCION DE DICHAS ACTIVIDADES PARA LA CARACTERIZACION DE LOS MATERIALES PARA LA OBRA Y PROVENIENTES DE CANTERA

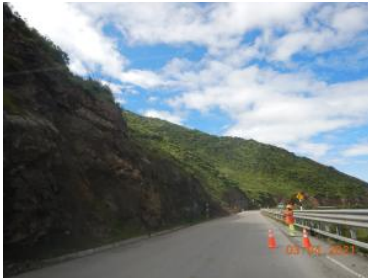
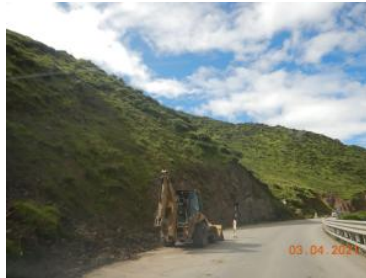
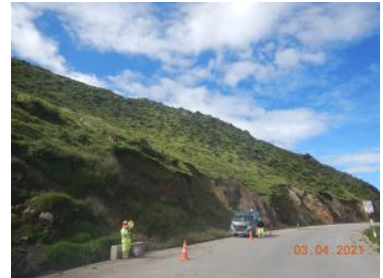
OBRA INICIAL (OI): TRAMO 2: CANTA - HUAYLLAY  
SECTOR ENTRE LAS PROGRESIVAS DEL KM 10+360  
MANTENIMIENTO DE TRANSITO Y SEGURIDAD VIAL

SE CONSTATÓ QUE SE REALIZAN TRABAJOS Y ACTIVIDADES DE  
MANTENIMIENTO DE TRANSITO Y SEGURIDAD VIAL ENTRE LAS PROGRESIVAS  
DEL KM 10+360 CON DOS PEONES, UN CAMION VOLQUETE, UNA  
RETROEXCAVADORA CON SU OPERARIO, Y DOS VIGIAS.

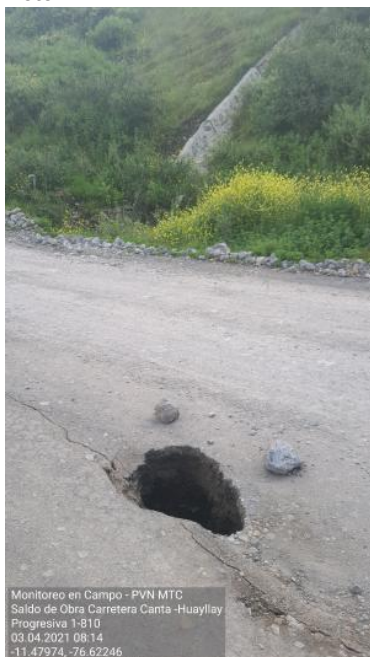
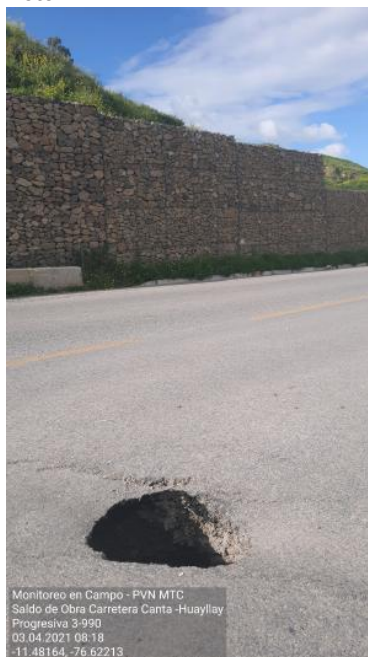
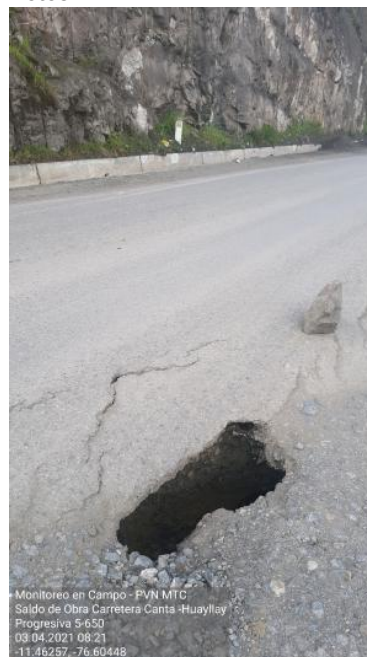
**Actividades:**OBRA INICIAL (OI): TRAMO 2: CANTA - HUAYLLAY  
SECTOR ENTRE LAS PROGRESIVAS DEL KM 0+000 AL KM 20+000  
TRABAJOS REALIZADOS POR EL ANTERIOR CONTRATISTA**CDescripcion\_\_\_\_\_:**

SE RECOMIENDA CON PRIORIDAD SOLICITAR TANTO A LA SUPERVISIÓN DE OBRA Y A LA EMPRESA CONTRATISTA CRBC PARA LA EVALUACIÓN DE PUNTOS CRITICOS DEL TRAMO DEL KM 0+000 AL KM 20+000 POR LA NECESIDAD DE MANTENER LA SEGURIDAD VIAL SOBRE LA INFRAESTRUCTURA YA EXISTENTE Y MANTENER LA TRANSITABILIDAD DE LA VIA, DADO QUE SE VIENEN GENERANDO DETERIOROS DE LA PLATAFORMA DE CARPETA ASFALTICA POR LAS SUPUESTAS FALLAS GEOLOGICAS EN VARIOS SECTORES DEL TRAMO DEL KM 0+000 AL KM 20+000, TRABAJOS EJECUTADOS POR EL ANTERIOR CONTRATISTA CONSORCIO VIAL HUAYLLAY EN SU PERIODO DE CONTRATO DEL 2015 – 2017.
