## BITACORA ELECTRÓNICA DE OBRA

Nro  
Inform  
e:  
57

Fecha Informe:  
05-04-2021

Nombre De La Obra:  
Carretera Chuquicara-Puente  
Quiroz – Tauca-Cabana-  
Huandoval-Pallasca, Tramo:  
Tauca- Pallasca

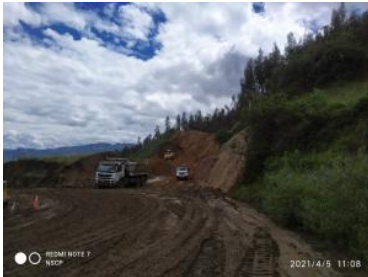
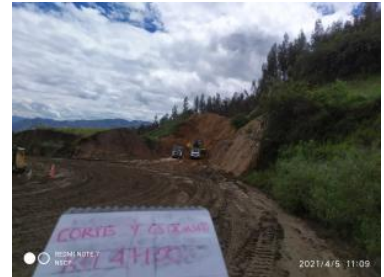
**Panel Fotográfico de la Bitacora de Obras****Personal Encargado:****NATALY SUSI CABALLON  
PAUCAR****Nivel:****No Aplica****Fecha De Fotografia:****05-04-2021****Actividades:****CORTE Y CARGUÍO KM 4+100****CDescripcion\_\_\_\_\_:****MO: 1 OFICIAL, 7 OPERADORES, 2 VIGÍAS.****EM: 1 EXCAVADORA SOBRE ORUGA, 6 VOLQUETES.****-SUBCONTRATA "ENTREVÍAS"****- 3 VOLQUETES ESTÁN EN MANTENIMIENTO POR PRESENTAR FALLAS MECÁNICAS.****Foto1:**

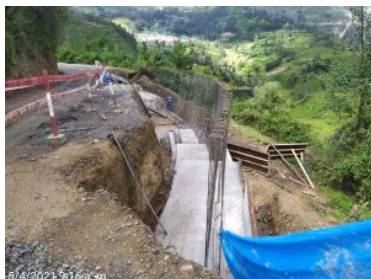
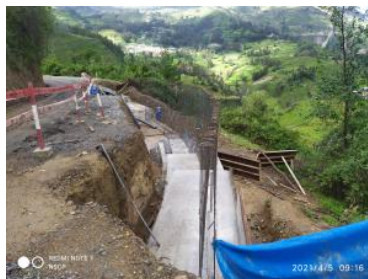
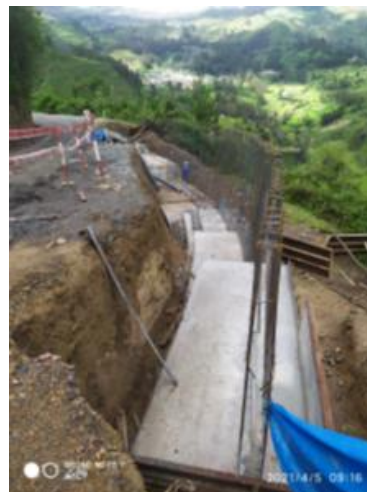
PROCESO DE OXIDACIÓN DE LOS ACEROS DE LA PANTALLA DE LOS PAÑOS  
DEL MURO EN EL KM 37+269 - KM 37+304.

-SE APRECIA ACEROS EN PROCESO DE OXIDACIÓN, SE RECOMIENDA AL  
CONTRATISTA A CUBRIR LOS ACEROS PARA EVITAR LA ACELERACIÓN DEL  
PROCESO DE OXIDACIÓN A CONSECUENCIA DE LAS PRECIPITACIONES  
PLUVIALES

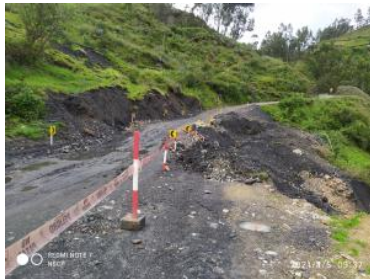
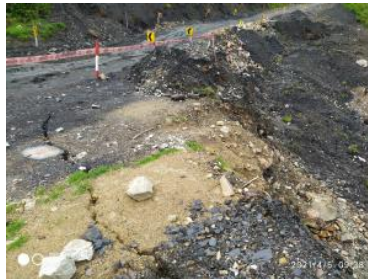
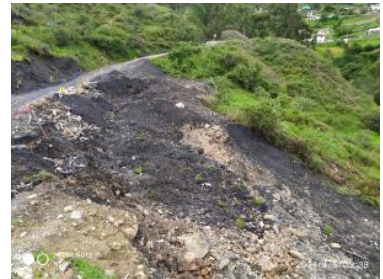
ASENTAMIENTO EN TRAMO DE FALLA GEOLÓGICA KM 34+580 - KM34+610.

-SE CONSIDERA COMO ZONA INESTABLE.

-SE APRECIA INCREMENTO DE GRIETAS AL LADO LATERAL IZQUIERDO DE  
LAPLATAFORMA DE LA VÍA.

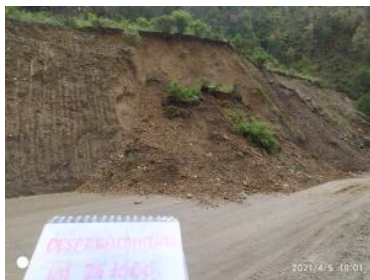
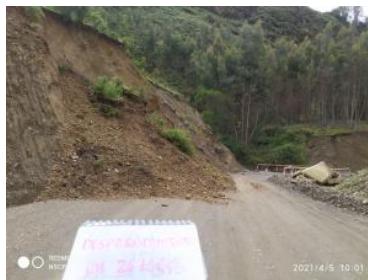
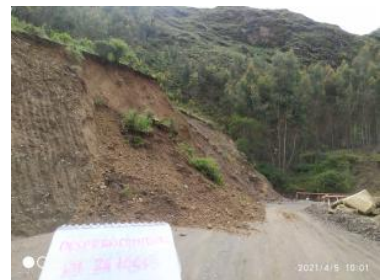
•El día de hoy 05.04.2021 se aprecio deslizamiento en el km 26+000.

DESPRENDIMIENTO KM 26+000

- SE APRECIA DESLIZAMIENTO DE MATERIAL A CONSECUENCIA DEL LAS  
PRECIPITACIONES PLUVIALES.
