## BITACORA ELECTRÓNICA DE OBRA

Nro  
Inform  
e:  
58

Fecha Informe:  
06-04-2021

Nombre De La Obra:  
Carretera Chuquicara-Puente  
Quiroz – Tauca-Cabana-  
Huandoval-Pallasca, Tramo:  
Tauca- Pallasca

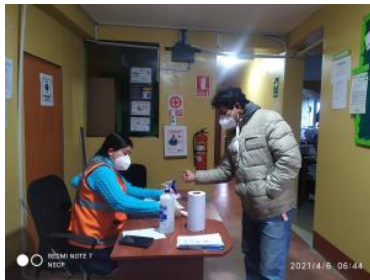
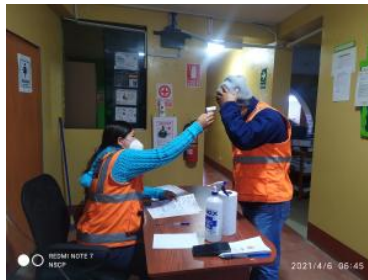
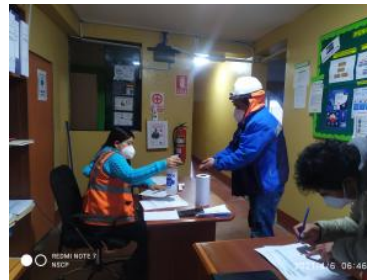
-CONTROL DE TEMPERATURA, RELLENADO DE FICHA DE SINTOMATOLOGÍA COVID Y DESINFECCIÓN DE MANOS DEL PERSONAL DE SUPERVISIÓN ANTES REALIZAR SUS ACTIVIDADES.

-SE APRECIA AL ESPECIALISTA DE SEGURIDAD Y A LA ENFERMERA TOMANDO LA TEMPERATURA Y SATURACIÓN DE OXIGENO A LOS COLABORADORES DE SUPERVISIÓN ANTES DE REALIZAR SUS ACTIVIDADES.  
-CONTROL DEL RELLENADO DE LA FICHA SINTOMATOLOGICA.

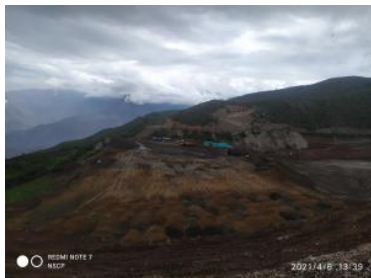
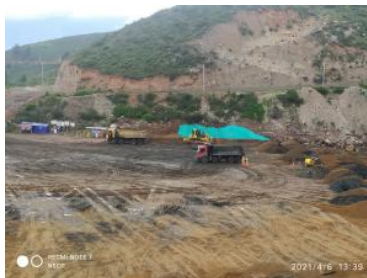
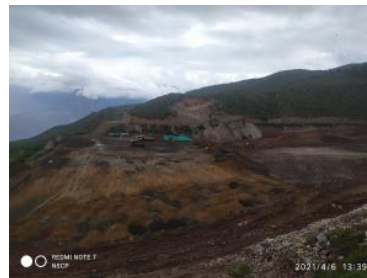
**PERÚ****Ministerio  
de Transportes  
y Comunicaciones****MINISTERIO DE TRANSPORTES Y COMUNICACIONES****Panel Fotográfico de la Bitacora de Obras****Personal Encargado:****NATALY SUSI CABALLON  
PAUCAR****Nivel:****No Aplica****Fecha De Fotografia:****06-04-2021****Actividades:****EXTENDIDO Y CONFORMACIÓN DE PLATAFORMA EN DME1 HUACHASPINA  
APROBADA EN EL ADICIONAL N° 01) UBICADO A -6.7 KM DEL INICIO DEL TRAMO.****CDescripcion\_\_\_\_\_:****MO: 2 CONTROLADORES, 25 OPERADORES, 2 VIGÍAS.****EM: 1 TRACTOR SOBRE ORUGA, 24 VOLQUETES, 2 LUMINARIAS.****Foto1:**

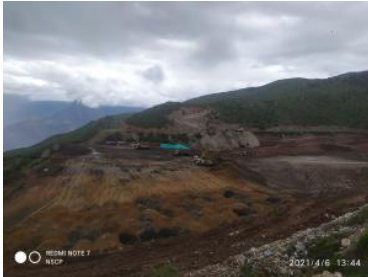
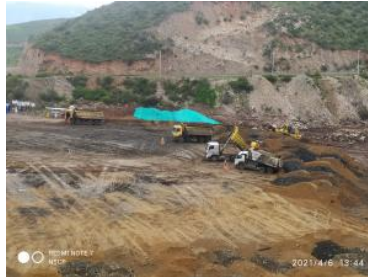
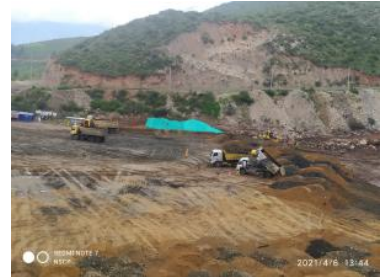
**Panel Fotográfico de la Bitacora de Obras****Personal Encargado:****NATALY SUSI CABALLON  
PAUCAR****Nivel:****No Aplica****Fecha De Fotografia:****06-04-2021****Actividades:****EXTENDIDO Y CONFORMACIÓN DE PLATAFORMA EN DME1 HUACHASPINA  
APROBADA EN EL ADICIONAL N° 01) UBICADO A -6.7 KM DEL INICIO DEL TRAMO.****CDescripcion\_\_\_\_\_:****MO: 2 CONTROLADORES, 25 OPERADORES, 2 VIGÍAS.****EM: 1 TRACTOR SOBRE ORUGA, 24 VOLQUETES, 2 LUMINARIAS.****Foto1:**

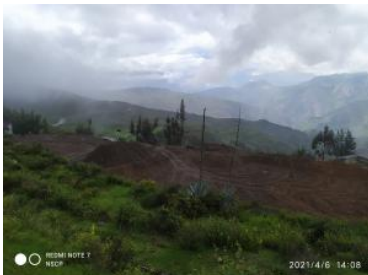
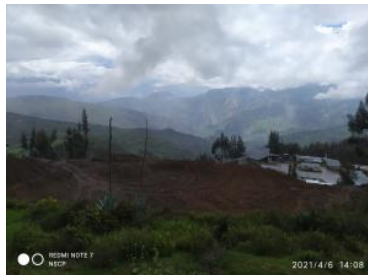
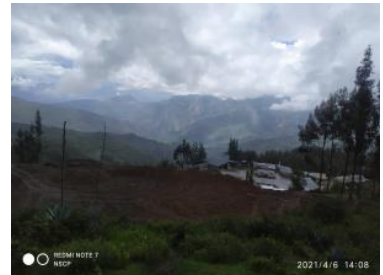
**Fecha Toma De Datos:****06-04-2021****Panel Fotográfico de la Bitacora de Obras****Personal Encargado:****NATALY SUSI CABALLON  
PAUCAR****Nivel:****No Aplica****Fecha De Fotografia:****06-04-2021****Actividades:****CANTERA LLAPO EN EL-0.63 KM DEL INICIO DEL TRAMO.****CDescripcion\_\_\_\_\_:****-EL DIA DE HOR NO REALIZARON ACTIVIADES EN LA CANTERA LLAPO.****Foto1:**

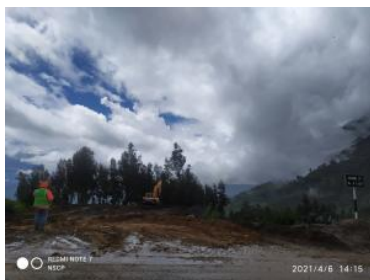
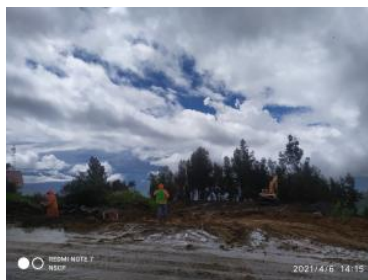
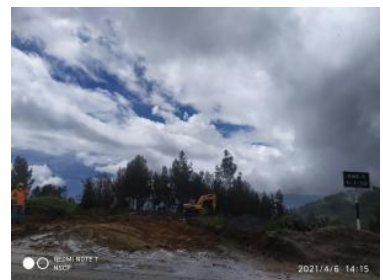
CONFORMACIÓN DE PLATAFORMA DME 15 UBICADA EN EL KM 0+320

MO: 1 CAPATAZ, 2 PERSONAS DE PISO, 2 OPERADORES, 2 VIGÍAS.  
EM: 1 EXCAVADORA, 1 CARGADOR FRONTAL.

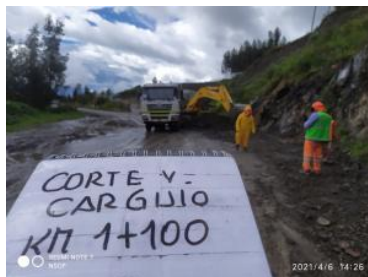
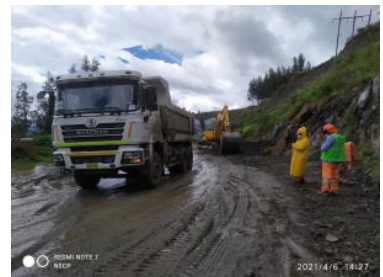
CORTE Y CARGUÍO UBICADO EN EL KM 1+100

MO: 1 CAPATAZ, 1 PERSONAL DE PISO, 6 OPERADORES, 2 VIGÍAS.  
EM: 1 EXCAVADORA SOBRE ORUGA, 5 VOLQUETES.

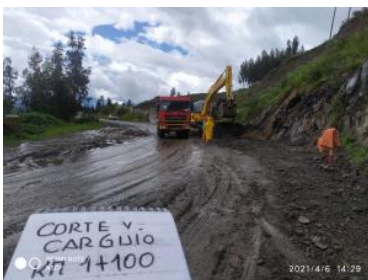
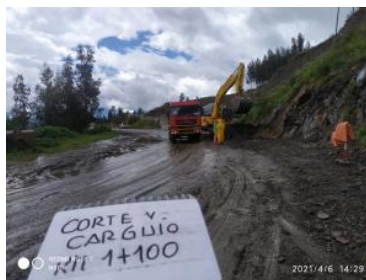
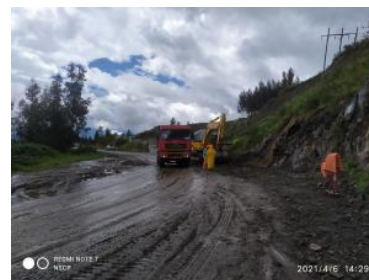
CORTE Y CARGUÍO UBICADO EN EL KM 1+100.

MO: 1 CAPATAZ, 1 PERSONAL DE PISO, 6 OPERADORES, 2 VIGÍAS.  
EM: 1 EXCAVADORA SOBRE ORUGA, 5 VOLQUETES.

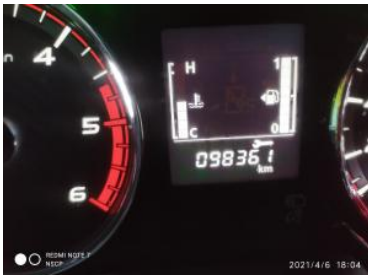
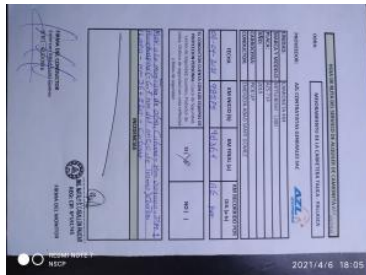
CONTROL DEL KILOMETRAJE DE LA CAMIONETA.

CONTROL DEL KILOMETRAJE DE LA CAMIONETA PARA LOS TRABAJOS DE  
MONITOREO.

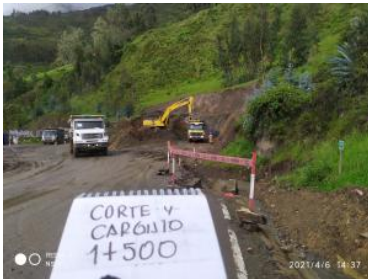
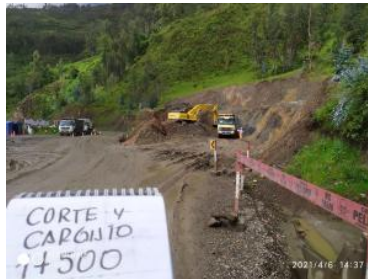
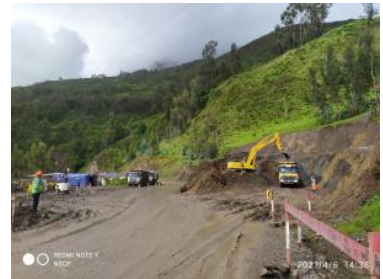
- Corte, perfilado y carguío en el Km 1+500 (con trabajos en horario extendido; es necesario mencionar que, los trabajos en horario extendido se están realizando pese a la observación del ingeniero especialista de seguridad de la supervisión, trabajos que de ocurrir un incidente/accidente es a responsabilidad del contratista).

CORTE, PERFILADO Y CARGUÍO KM 1+500.

**CDescripcion\_\_\_\_\_:**MO: 1 OFICIAL, 1 PERSONAL DE PISO, 7 OPERADORES, 2 VIGÍAS.  
EM: 1 EXCAVADORA SOBRE ORUGA, 6 VOLQUETES.  
- SUBCONTRATA "BC"**Foto1:**

- Se recomienda a la entidad activar los servicios de Monitoreo Arqueológico del PMA Tauca-Pallasca ya que se inició los cortes de taludes en la obra.
- Se recomienda al Contratista “Consortio ICC” que, para realizar los trabajos en Horario extendido incrementar mayor seguridad, luminarias, ante las precipitaciones pluviales y entre otros que favorezcan realizar los trabajos en condiciones óptimas de seguridad para evitar incidentes y/o accidentes, asimismo evaluar correctivos y mejoras para realizar los próximos trabajos de turno noche.

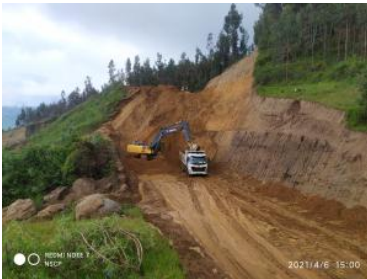
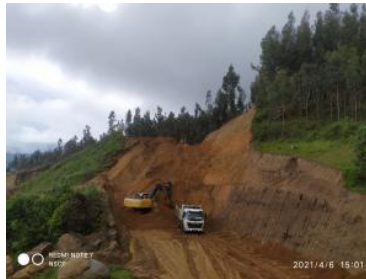
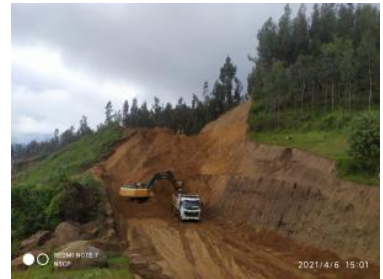
CORTE Y CARGUÍO UBICADO EN EL KM 4+ 100.

MO: 1 CAPATAZ, 2 PERSONAL DE PISO, 9 OPERADORES, 2 VIGÍAS.

EM: 1 EXCAVADORA SOBRE ORUGA, 1 TRACTOR, 7 VOLQUETES, 1 LUMINARIA.

-HOY REALIZARAN LOS TRABAJOS EXTENDIDOS HASTA LAS 10PM.

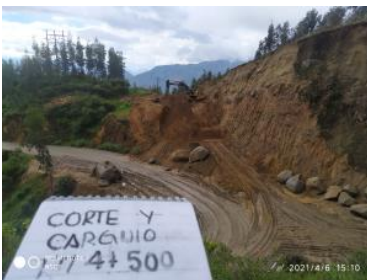
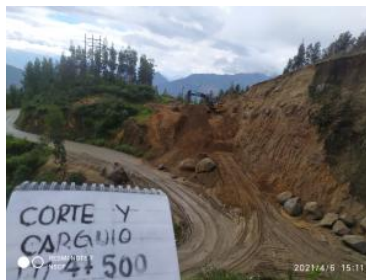
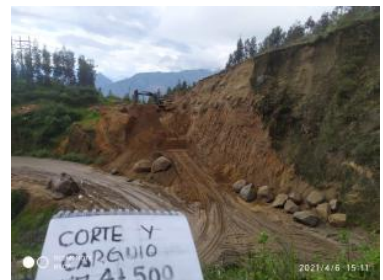
CORTE Y CARGUÍO UBICADO EN EL KM 4+ 500

MO: 1 CAPATAZ, 2 PERSONAL DE PISO, 5 OPERADORES, 2 VIGÍAS.

EM: 1 EXCAVADORA SOBRE ORUGA, 4 VOLQUETES.

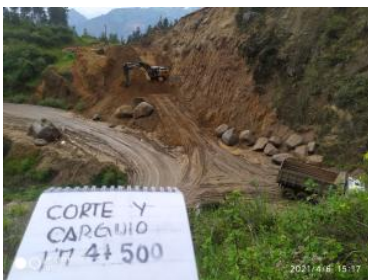
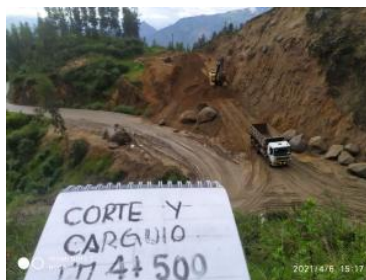
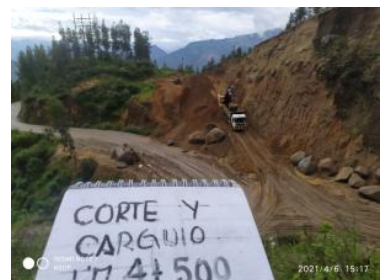
CORTE Y CARGUÍO UBICADO EN EL KM 4+ 500

MO: 1 CAPATAZ, 2 PERSONAL DE PISO, 5 OPERADORES, 2 VIGÍAS.  
EM: 1 EXCAVADORA SOBRE ORUGA, 4 VOLQUETES.

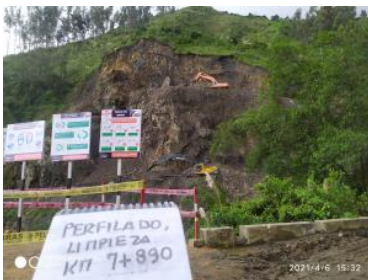
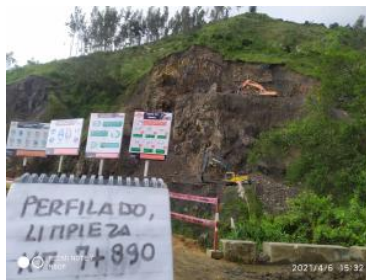
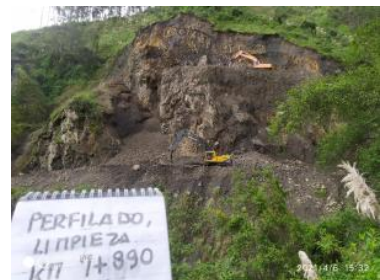
CORTE, PERFILADO DE BANQUETA Y LIMPEZA KM 7+890 - KM 7+910.

MO: 1 OFICIAL, 2 PERSONALES DE PISO, 2 OPERADORES, 2 VIGÍAS.  
EM: 1 EXCAVADORA SOBRE ORUGA, 1 EXCAVADORA SOBRE ORUGA CON MARTILLO NEUMÁTICO.

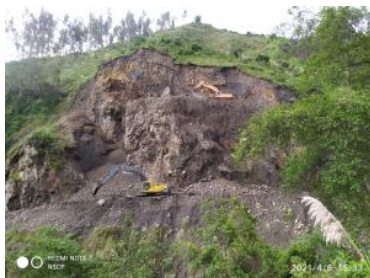
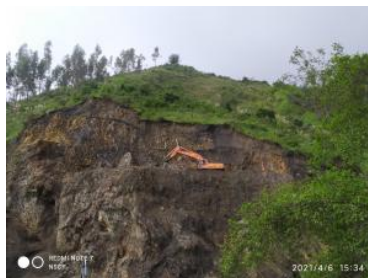
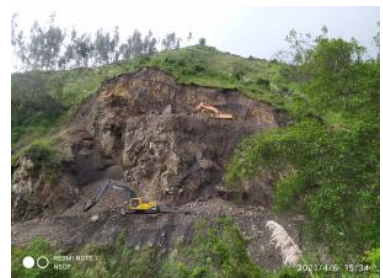
**Panel Fotográfico de la Bitacora de Obras****Personal Encargado:****NATALY SUSI CABALLON  
PAUCAR****Nivel:****No Aplica****Fecha De Fotografia:****06-04-2021****Actividades:****PERFILADO DE TALUD Y LIMPIEZA KM.7+890****CDescripcion\_\_\_\_\_:****EM: 1 EXCAVADORA SOBRE ORUGA, 1 MARTILLO SOBRE ORUGA****Foto1:**

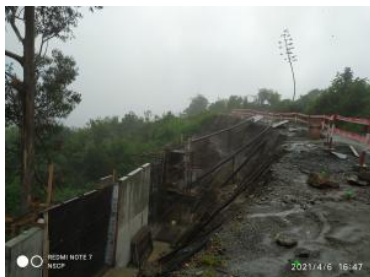
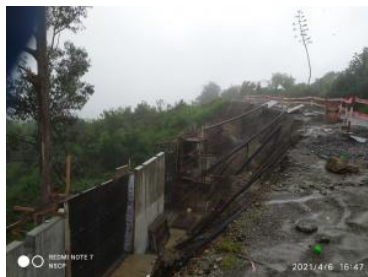
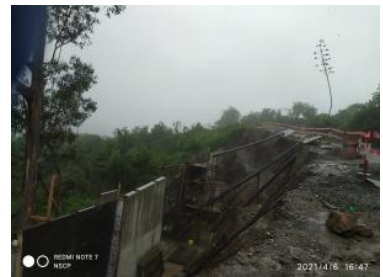
**Fecha Toma De Datos:****06-04-2021****Panel Fotográfico de la Bitacora de Obras****Personal Encargado:****NATALY SUSI CABALLON  
PAUCAR****Nivel:****No Aplica****Fecha De Fotografia:****06-04-2021****Actividades:****ENCOFRADO DE PANTALLA PAÑO 5 Y ENCOFRADO DE PANTALLA PAÑO 2 PARA MURO DE C°A° UBICADA EN EL KM 36+275 - KM 36+315.****CDescripcion\_\_\_\_\_:****MO: 1 OFICIAL, 3 OPERARIOS, 4 PEONES****EM: 1 TALADRO, HERRAMIENTAS MANUALES.****Foto1:**
