BITACORA ELECTRÓNICA DE OBRA

Confirma Bitacora: Si
Nro Informe: 0032
Fecha Informe: 06-04-2021
Nombre De La Obra: Carretera Oyon- Ambo, Tramo II: Dv. Cerro de Pasco- Dv. Chacayan
Personal Encargado: BORIS WALTER AYLLÓN CARCELÉN

NUMERO DE INFORME : 0032
CONTRATO DE OBRA: No. 167-2018-MTC/ 20.2 de fecha 20/12/2018- Con precios de Octubre del 2017
EMPRESA CONTRATISTA: CONSORCIO CARRETERO DEL PERU (CHINA GEZHOUBA GROUP COMPANY LIMITED SUCURSAL DEL PERU Y EIVI S.AC.)
OBRA: Mejoramiento de la Carretera OYON - AMBO TRAMO 2 DESVIO CERRO DE PASCO DESVIO CHACAYAN
TRAMO 2 progresiva km. 181+000 a la progresiva km. 230+000
Visita de monitoreo desde la progresiva 230+000 (desvio Chacayan) hasta la progresiva 214+500 (Poblado de Yanahuanca)

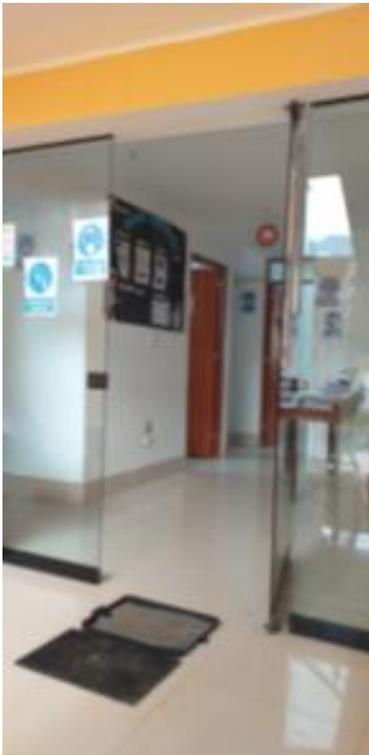
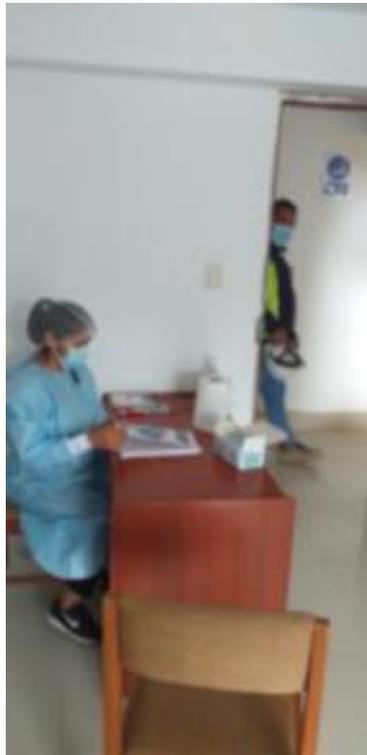
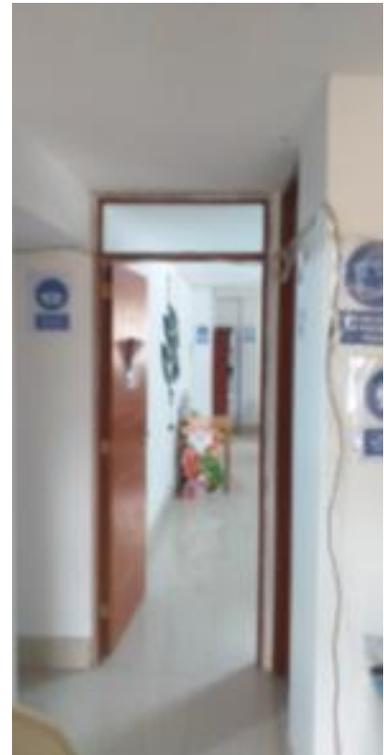
**PROGRESIVA KM. 214+500
VISITA A LAS OFICINAS DE LA SUPERVISIÓN.**

En la progresiva km. 214+500 dentro del poblado de Yanahuanca se ubica la sede de la Supervisión, se realizo visita para solicitar el cuaderno de obra, y constatar la presencia del personal en su puestos de trabajo.

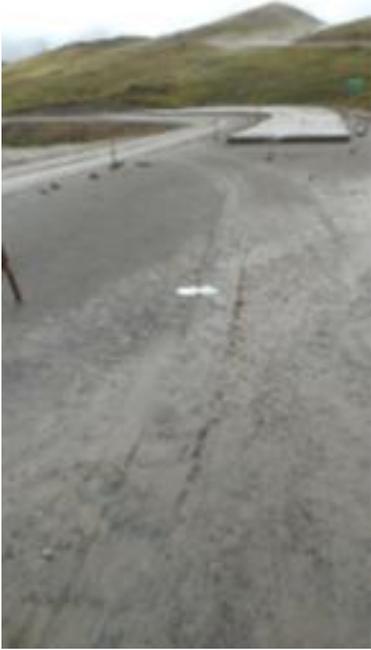
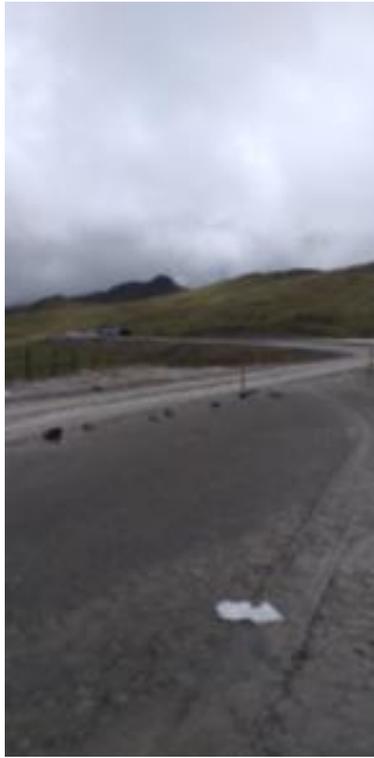
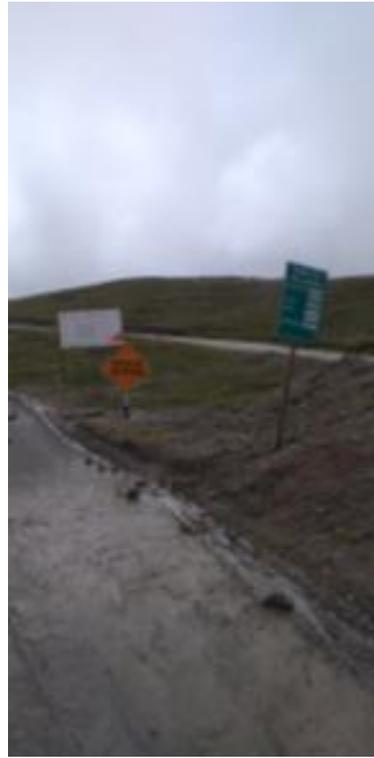
Actividades:
PROGRESIVA KM. 181+000
VISITA DE MONITOREO AL INICIO DEL TRAMO II: Desvio cerro de Pasco.

CDescripcion _____:
En la progresiva KM. 181+000 se realizo la visita de monitoreo donde se observa que solo han ejecutado el pavimento de concreto hasta la progresiva 181+680. se verifica la ejecución de actividades recientes de protección y curado de pavimento de concreto. No hay trabajadores de la obra. Solo personal de vigilancia 3 personas para vigilar la Pavimentadora y equipos guardados en un lado de la via.

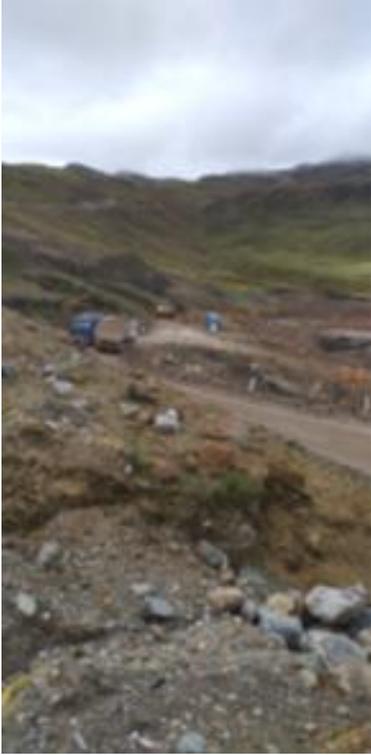
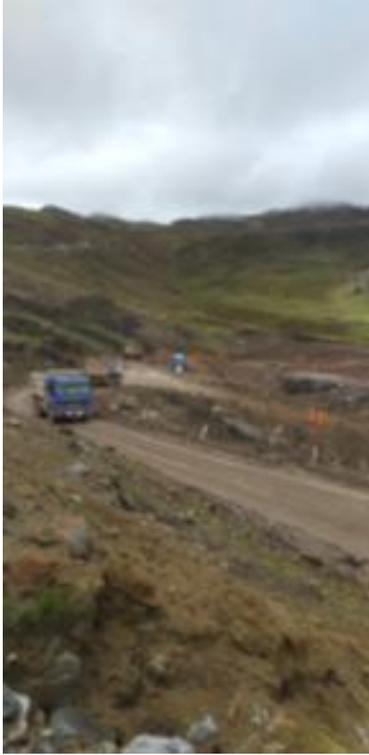
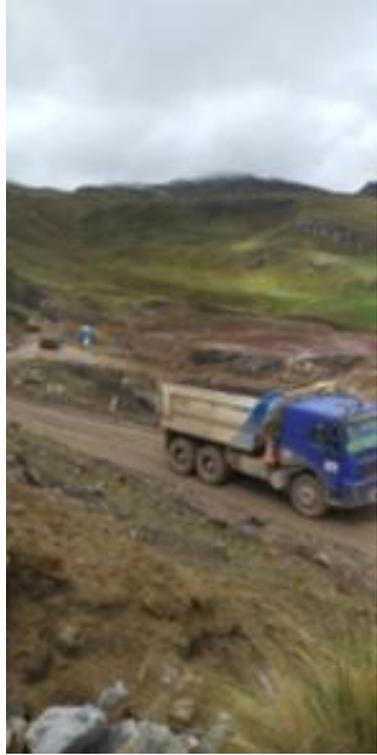
Actividades:
PROGRESIVA KM. 183+000
900.0 PROTECCION AMBIENTAL. 907 PROGRAMA DE CIERRE DE OBRA 907.C
ACONDICIONAMIENTO DE DESECHOS Y MATERIALES EXCEDENTE

CDescripcion _____:
En la progresiva Km. 183+000 se ubica el dme donde se realiza como programa de cierre de obra el acondicionamiento de desechos y material excedente. Se utiliza un equipo Tractor de empuje, 5 volquetes. trabajan 1 capataz, 2 obreros, 1 operador, 5 conductores, 2 vigias.

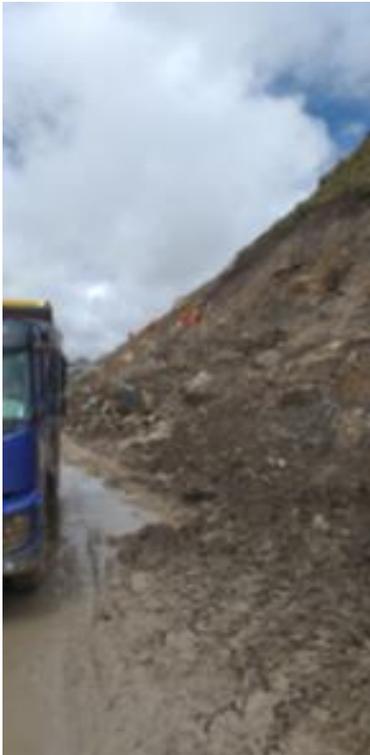
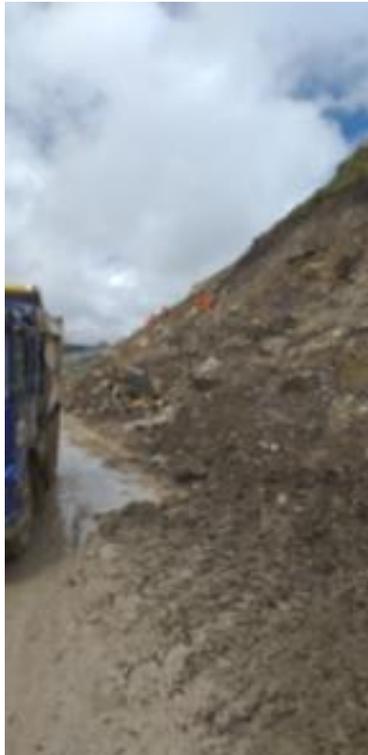
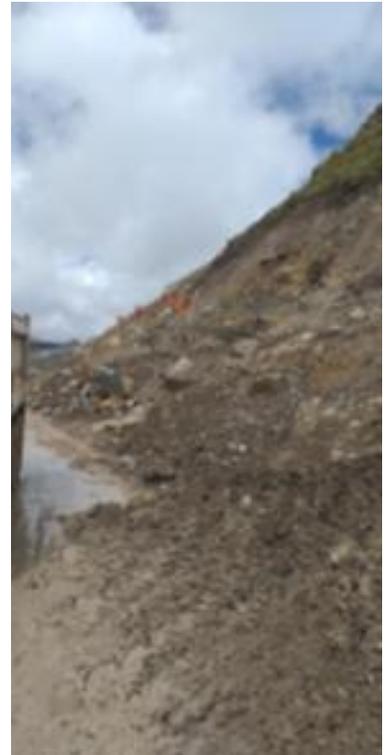
Actividades:
PROGRESIVA KM. 188+500
200.0 MOVIMIENTOS DE TIERRA :Partida 205.C EXCAVACION EN EXPLANACIONES EN ROCA FIJA: PREPARACION PARA VOLADURA

CDescripcion_____:
Progresiva km. 188+500 se realiza la excavación en explanaciones en roca fija, donde se prepara la zona para la voladura. se utiliza equipo perforador rock drill de 3 " de diametro , 1 ambulancia , trabajan 1 capataz, 6 colocadores, 2 obreros, 2 paramedicos.

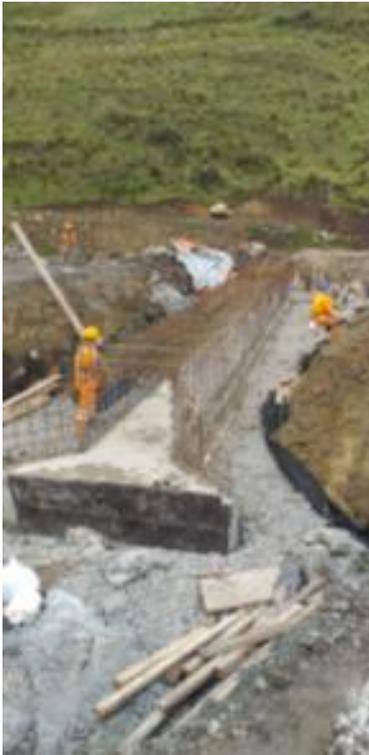
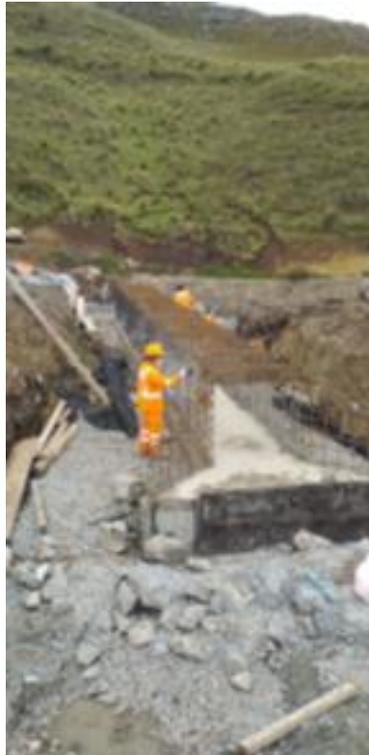
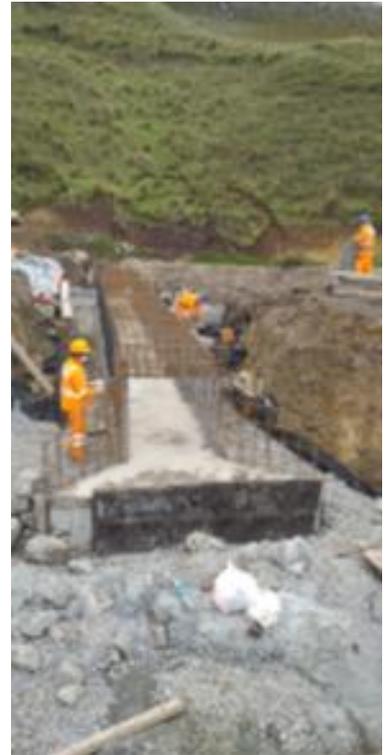
PROGRESIVA KM. 190+550
600,0 OBRAS DE ARTE Y DRENAJE: 615A ACERO DE REFUERZO FY= 4200 KG/CM2: Construcción de pontón

En la progresiva Km. 190+550 se verifica la realización de construcción de un ponton de concreto, donde se ha vaciado la base de concreto y se ha colocado el refuerzo metálico y el mismo se ha oxidado. se realiza actividades de colocación de anticorrosivo y protección del acero de refuerzo: Trabajan 1 capataz, 8 obreros.

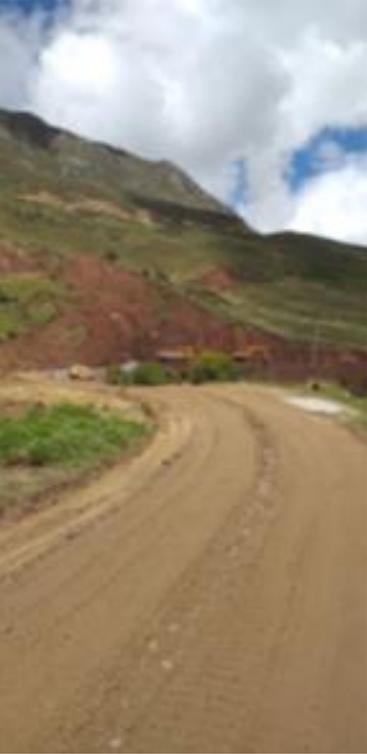
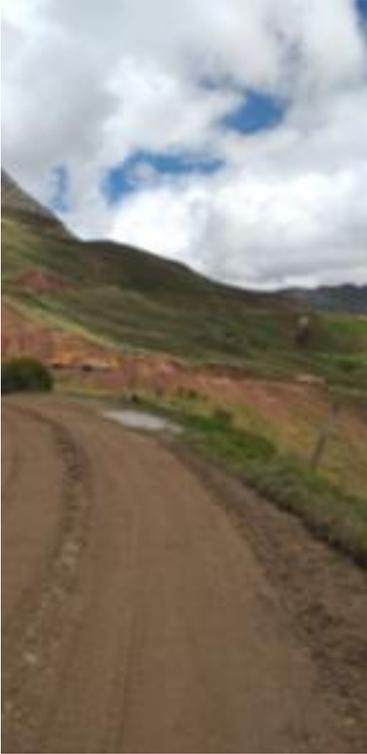
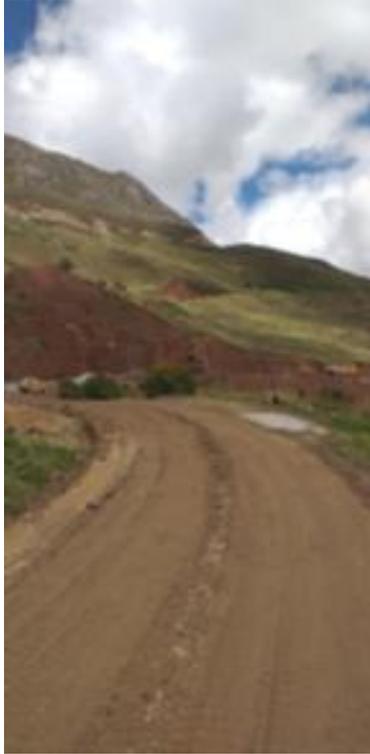
Actividades:
PROGRESIVA KM. 196+300
200.0 MOVIMIENTO DE TIERRAS. 205A EXCAVACION EN EXPLANACIONES EN MATERIAL COMUN.

CDescripcion _____:
En la progresiva km. 196+300 se realiza la excavación en explanaciones en material común, se utiliza UNA EXCAVADORA DE ORUGA , trabajan, 1 capataz, 2 obreros, 2 vigias, 1 operador.

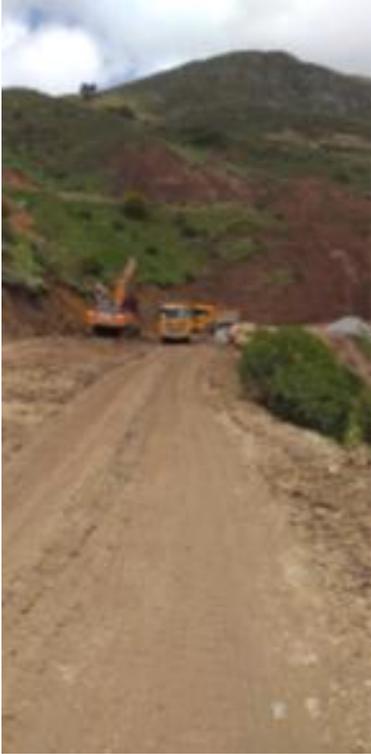
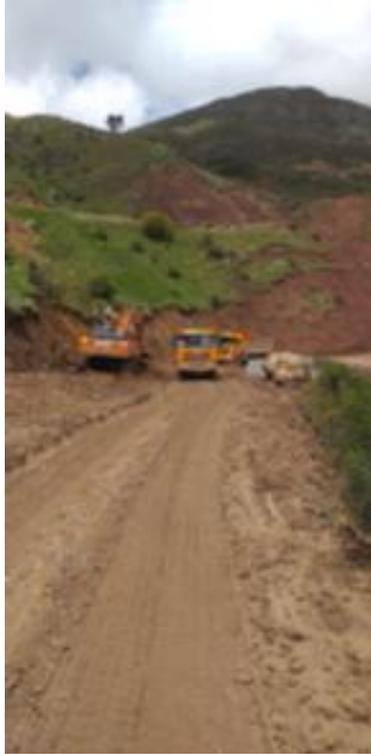
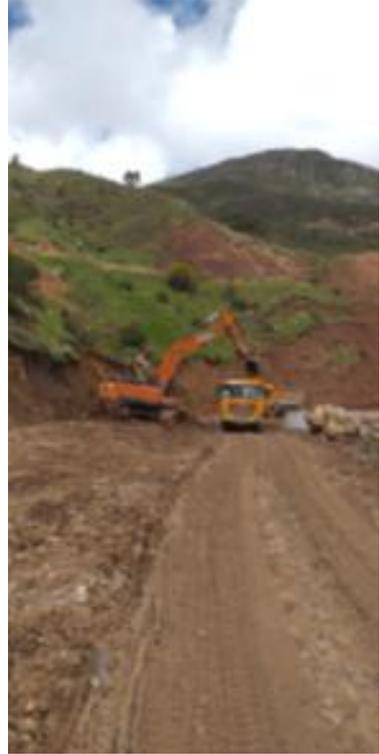
Actividades:
PROGRESIVA KM. 196+320
700. TRANSPORTES . 700.H TRANSPORTE DE ELIMINACION DE MATERIAL A DME PARA D>1 KM.

CDescripcion_____:
En la progresiva km. 196+320 se realiza el transporte de eliminación hacia el DME ubicado en el km. 187. se utiliza 1 excavadora de oruga y 2 volquetes, trabajan: 1 capataz, 2 obreros, 2 choferes, 1 operador , 2 vigias.

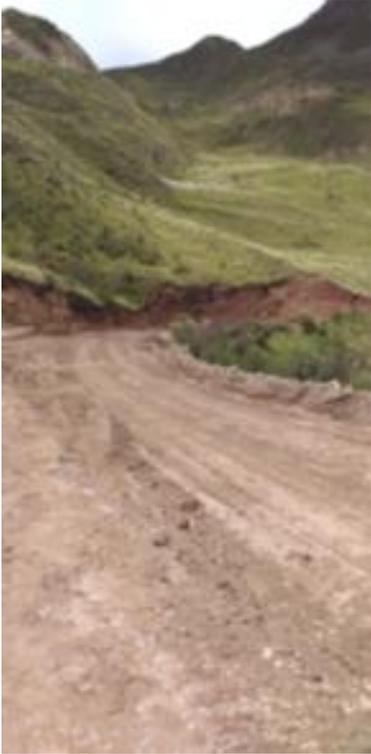
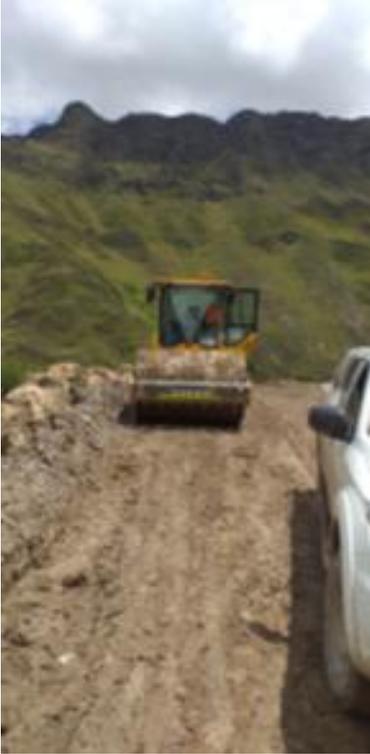
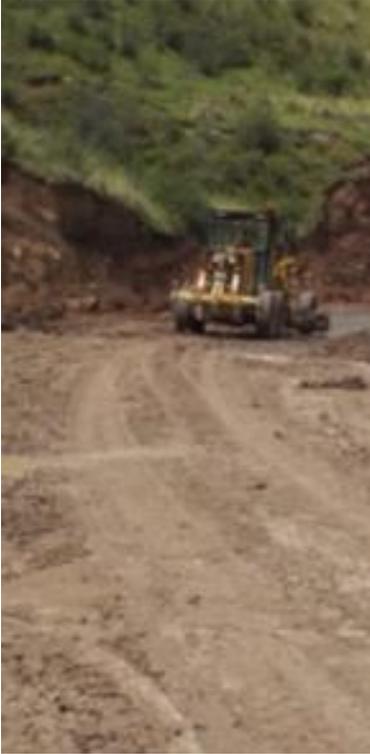
Actividades:
PROGRESIVA KM. 198+000
100.0 TRABAJOS PRELIMINARES. 103.A MANTENIMIENTO DE TRANSITO Y SEGURIDAD VIAL.

CDescripcion _____:
En la progresiva 198+000 se realiza el mantenimiento de transito y seguridad vial. Se utiliza una motoniveladora y una compactadora de rodillo, se avanza hoy hasta la progresiva 206+000 .trabajan: 1 capataz, 2 obreros, 2 operadores, 2 vigias.
