## BITACORA ELECTRÓNICA DE OBRA

| Si | 59 | 07-04-2021 | Carretera Chuquicara-Puente<br>Quiroz – Tauca-Cabana-<br>Huandoval-Pallasca, Tramo:<br>Tauca- Pallasca | NATALY SUSI CABALLON<br>PAUCAR |

INFORME DIARIO N°59-2021-MNT. TAUCA-PALLASCA/NSCP

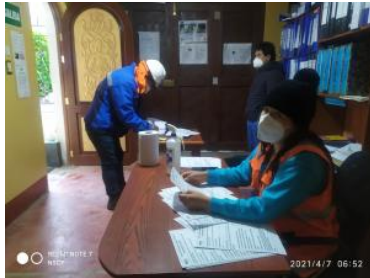
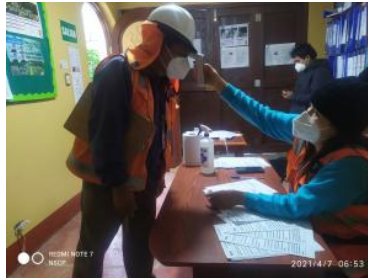
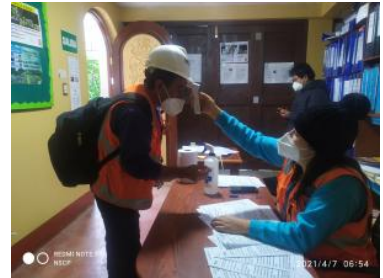
-CONTROL DE TEMPERATURA, RELLENADO DE FICHA DE SINTOMATOLOGÍA COVID Y DESINFECCIÓN DE MANOS DEL PERSONAL DE SUPERVISIÓN ANTES REALIZAR SUS ACTIVIDADES.

-SE APRECIA AL ESPECIALISTA DE SEGURIDAD Y A LA ENFERMERA TOMANDO LA TEMPERATURA Y SATURACIÓN DE OXIGENO A LOS COLABORADORES DE SUPERVISIÓN ANTES DE REALIZAR SUS ACTIVIDADES.

-CONTROL DEL RELLENADO DE LA FICHA SINTOMATOLOGICA.

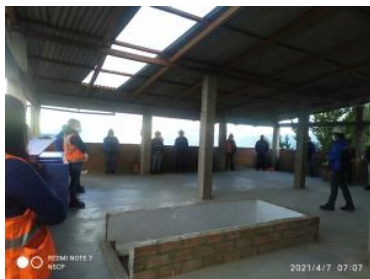
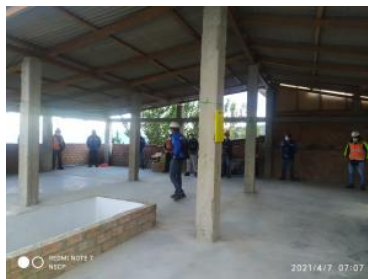
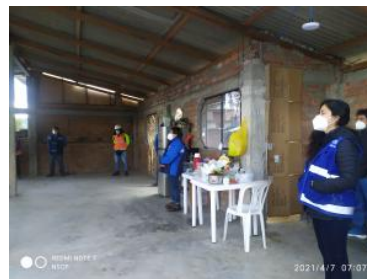
- SE APRECIA AL ESPECIALISTA DE IMPACTO AMBIENTAL DANDO LA CHARLA  
TEMA: REDUCE, RECICLA, REUTILIZA.  
-SE APRECIA LA ENFERMERA DE SUPERVISIÓN REALIZANDO LA CHARLA, TEMA:  
USO CORRECTO DE LA MASCARILLA.

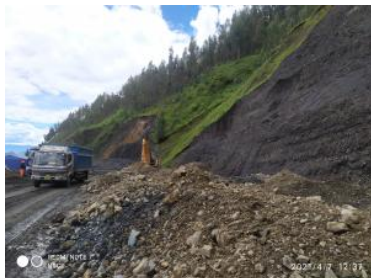
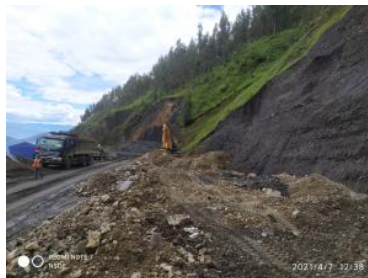
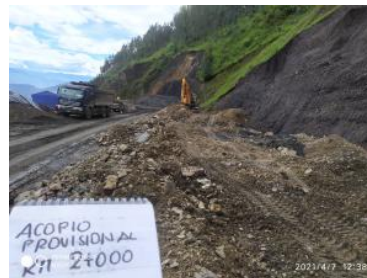
ÁFEA DE ACOPIO PROVISIONAL PARA MATERIAL DE CORTE UTIL PARA  
RELLENO Y MATERIAL PARA CONCRETO KM 2+000.

MO: 1 CAPATAZ, 6 OPERADORES, 2 VIGÍAS.

EM:1 EXCAVADORA SOBRE RUEDAS, 5 VOLQUETES,

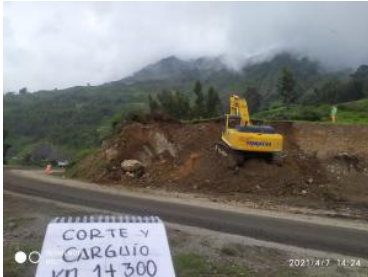
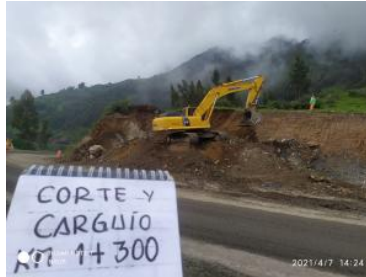
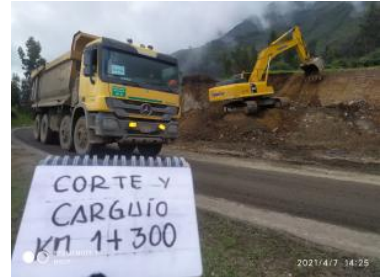
CORTE Y CARGUÍO UBICADO EN EL KM 1+300

MO: 1 CAPATAZ, 1 PERSONAL DE PISO, 7 OPERADORES, 2 VIGÍAS.  
EM: 1 EXCAVADORA SOBRE ORUGA, 6 VOLQUETES.  
- SUBCONTRATA "BC"

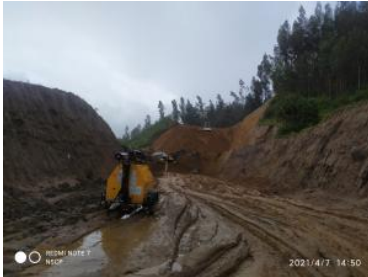
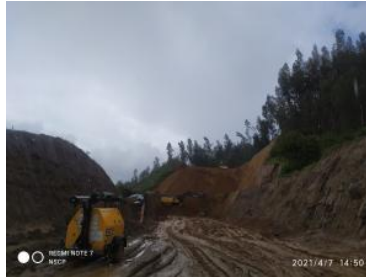
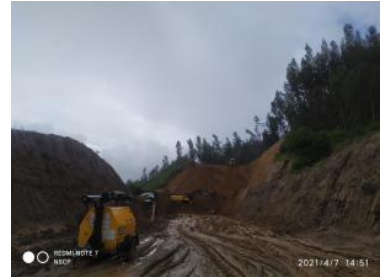
CORTE Y CARGUÍO UBICADO EN EL KM 4+100.

MO: 1 CAPATAZ, 1 OFICIAL, 1 PERSONAL DE PISO, 8 OPERADORES, 2 VIGÍAS.  
EM: 1 EXCAVADORA SOBRE ORUGA, 1 TRACTOR, 6 VOLQUETES.  
- SUBCONTRATA "ENTREVIAS"

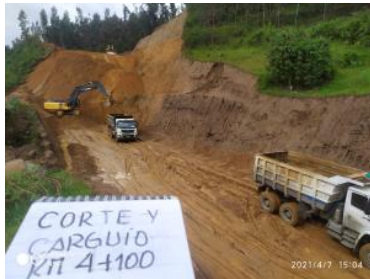
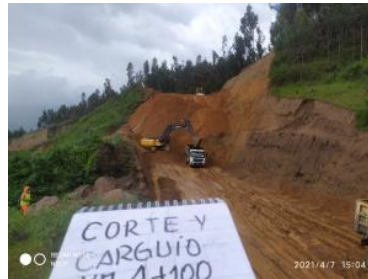
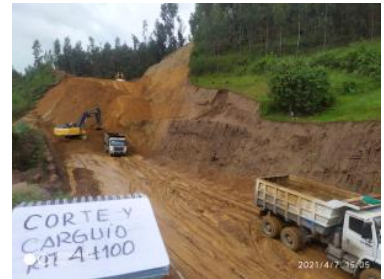
CORTE Y CARGUÍO KM 4+100

MO: 1 CAPATAZ, 1 OFICIAL, 1 PERSONAL DE PISO, 8 OPERADORES, 2 VIGÍAS.  
EM: 1 EXCAVADORA SOBRE ORUGA, 1 TRACTOR, 6 VOLQUETES.  
- SUBCONTRATA "ENTREVIAS"

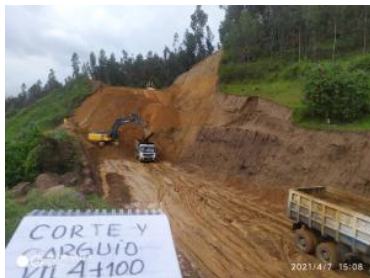
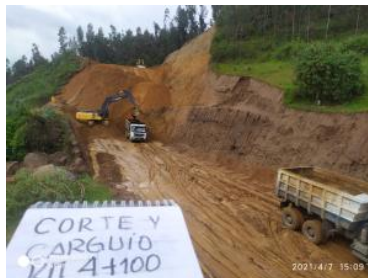
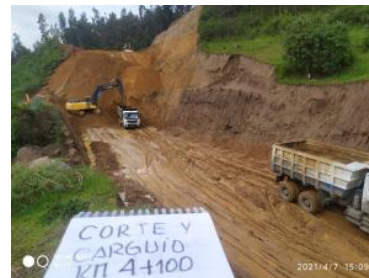
CORTE Y CARGUÍO UBICADO EN EL KM 4+100.

MO: 1 CAPATAZ, 1 OFICIAL, 1 PERSONAL DE PISO, 8 OPERADORES, 2 VIGÍAS.  
EM: 1 EXCAVADORA SOBRE ORUGA, 1 TRACTOR, 6 VOLQUETES.  
- SUBCONTRATA "ENTREVIAS"

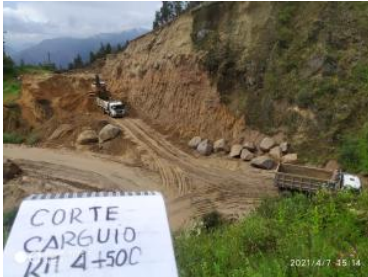
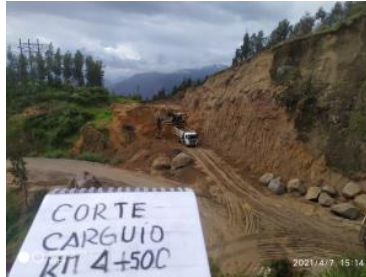
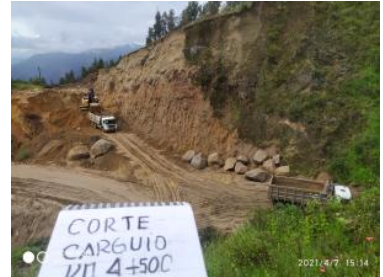
CORTE Y CARGUÍO UBICADO EN EL KM 4+500

MO: 1 CAPATAZ, 1 OFICIAL, 1 PERSONAL DE PISO, 9 OPERADORES, 2 VIGÍAS.  
EM: 1 EXCAVADORA SOBRE ORUGA, 1 TRACTOR, 7 VOLQUETES.  
- SUBCONTRATA "ENTREVIAS"

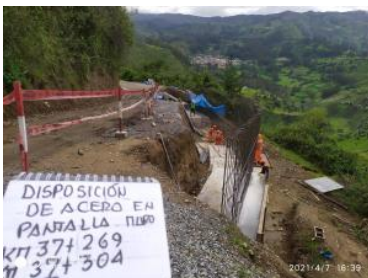
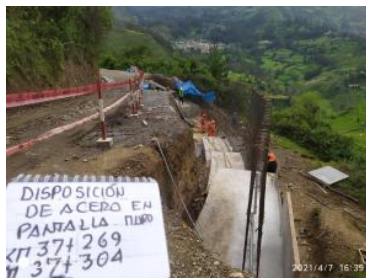
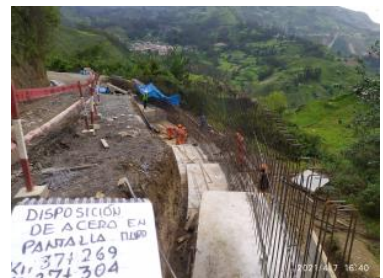
DISPOSICIÓN DE ACERO EN PANTALLA KM 37+269 \_ KM 37+304

MO: 1 INGENIERO ASISTENTE DEL CONTRATISTA, 1 OFICIAL, 2 OPERARIOS, 2 PEONES

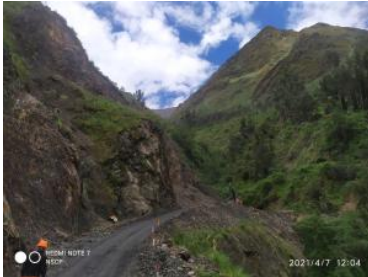
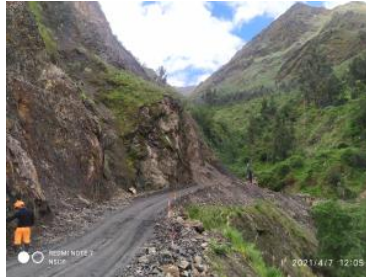
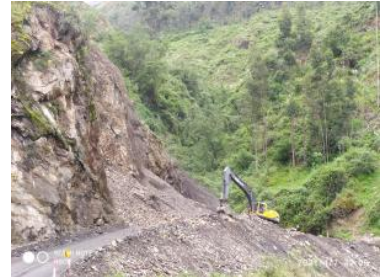
CORTE, PERFILADO DE BANQUETA Y LIMPEZA KM 7+890 - KM 7+910.

MO: 1 OFICIAL, 2 PERSONALES DE PISO, 2 OPERADORES, 2 VIGÍAS.

EM: 1 EXCAVADORA SOBRE ORUGA, 1 EXCAVADORA SOBRE ORUGA CON  
MARTILLO NEUMÁTICO.

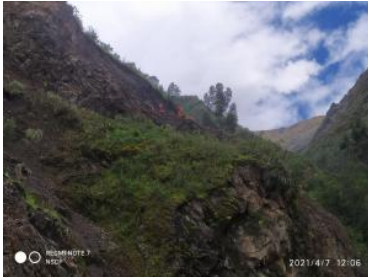
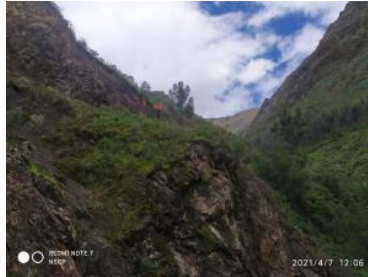
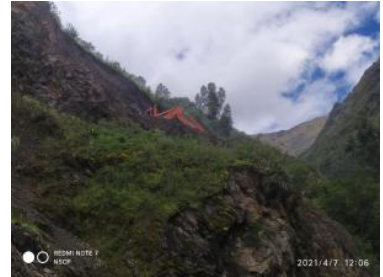
CORTE, PERFILADO DE BANQUETA Y LIMPEZA KM 7+890 - KM 7+910.

MO: 1 OFICIAL, 2 PERSONALES DE PISO, 2 OPERADORES, 2 VIGÍAS.

EM: 1 EXCAVADORA SOBRE ORUGA, 1 EXCAVADORA SOBRE ORUGA CON  
MARTILLO NEUMÁTICO.

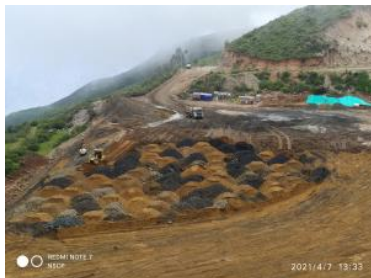
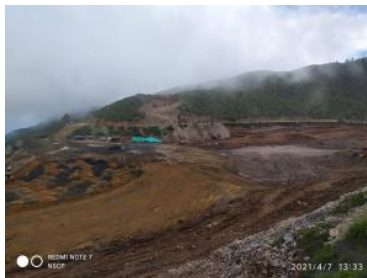
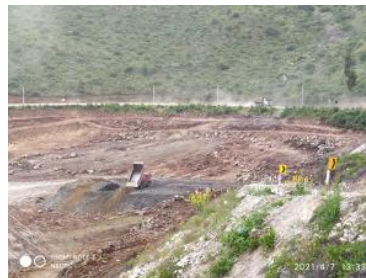
EXTENDIDO Y CONFORMACIÓN DE PLATAFORMA EN DME1 HUACHASPINA  
APROBADA EN EL ADICIONAL N° 01) UBICADO A -6.7 KM DEL INICIO DEL TRAMO.

MO: 2 CONTROLADORES, 27 OPERADORES, 2 VIGÍAS.

EM: 1 TRACTOR SOBRE ORUGA, 26 VOLQUETES, 2 LUMINARIAS.

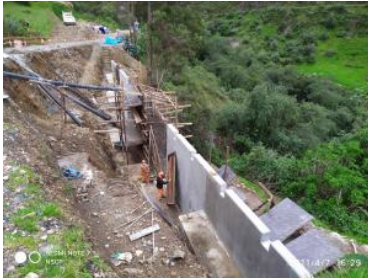
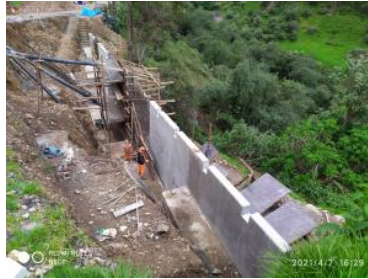
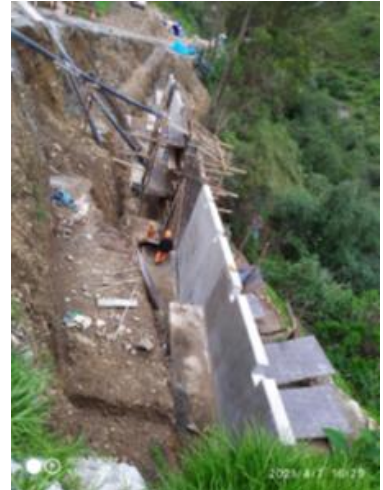
**Actividades:**DESENCOFRADO DE PANTALLA PAÑO 7 DEL MURO DE C°A° UBICADO EN EL KM  
36+275 - KM 36+315**CDescripcion\_\_\_\_\_:**MO: 2 PEONES.  
HERRAMIENTAS MANUALES.**Foto1:**

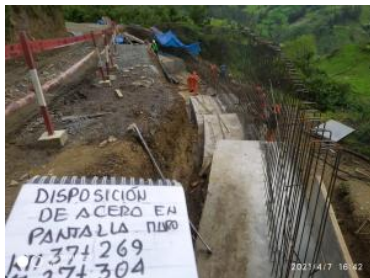
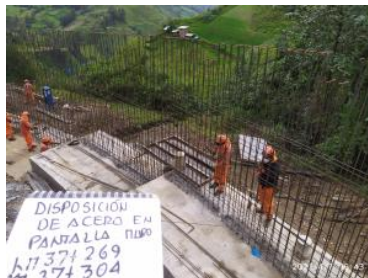
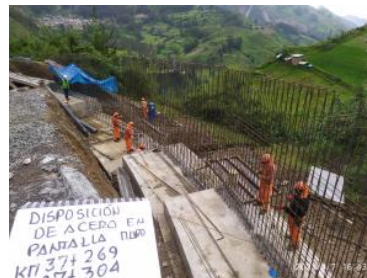
**Actividades:**DISPOSICIÓN DE ACERO EN PANTALLA DEL PAÑO N°4 Y N°6 DEL MURO DE C°A°  
UBICADO EN EL KM 37+269 - KM 37+304.**CDescripcion\_\_\_\_\_:**MO: 1 INGENIERO ASISTENTE DEL CONTRATISTA, 1 OFICIAL, 2 OPERARIOS, 3  
PEONES.  
HERRAMIENTAS MANUALES.**Foto1:**

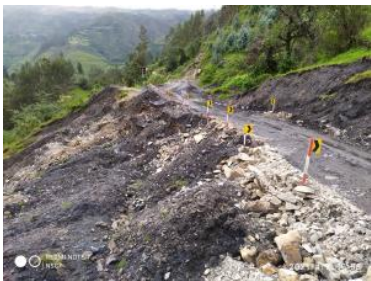
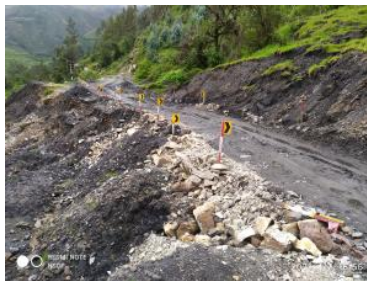
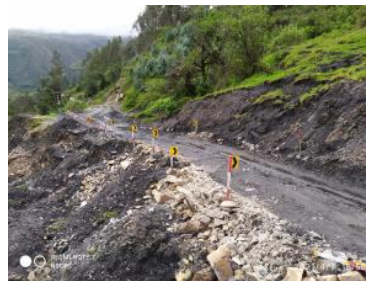
ASENTAMIENTO EN TRAMO DE FALLA GEOLÓGICA KM 34+580 - KM34+610.

-SE CONSIDERA COMO ZONA INESTABLE.

-SE APRECIA INCREMENTO DE GRIETAS AL LADO LATERAL IZQUIERDO DE  
LAPLATAFORMA DE LA VÍA.

- Con CARTA N° 2510019-CG-21-0298, de fecha 07.04.2021, la supervisión hace conocimiento al contratista sobre las Actividades en Sector Inestables de Alto Riesgo: km 9+560 al km 9+660 y km 34+530 al km 34+830.
