## BITACORA ELECTRÓNICA DE OBRA

| Confir<br>ma<br>Bitaco<br>ra:<br>Si | Nro<br>Inform<br>e:<br>033 | Fecha Informe:<br>07-04-2021 | Nombre De La Obra:<br>Carretera Oyon- Ambo,<br>Tramo II: Dv. Cerro de Pasco-<br>Dv. Chacayan | Personal Encargado:<br>BORIS WALTER AYLLÓN<br>CARCELÉN |

OBRA: Mejoramiento de la Carretera OYON - AMBO TRAMO 2 DESVIO CERRO DE PASCO DESVIO CHACAYAN

Visita de monitoreo desde la progresiva 214+500 ( Poblado de Yanahuanca) hasta 220+000 ( dme )

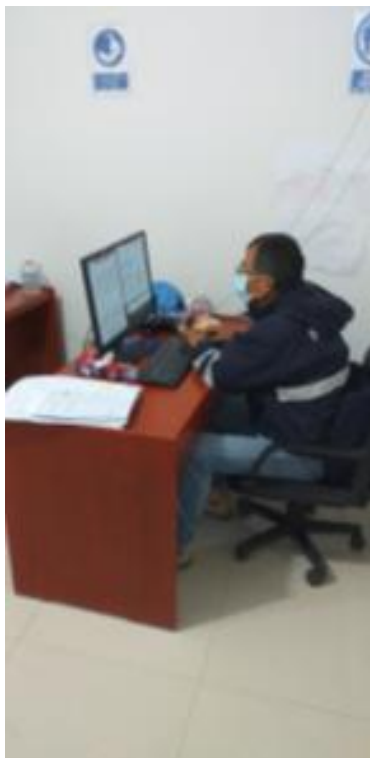
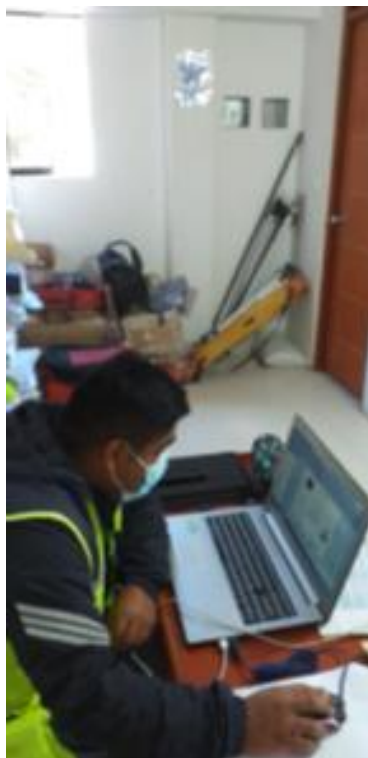
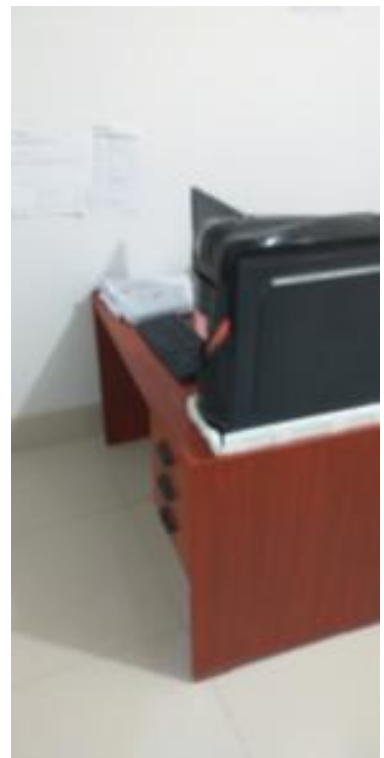
PROGRESIVA KM. 214+500

A altura de la progresiva km . 214+500 se ubica las oficinas de la supervisión , El día de hoy se verifico en la oficina de trazo y topografía de la Supervisión la presencia del Ing, especialista en trazo y topografía , 1 topógrafo realizando labores en oficina. Se verifico 3 equipos de computación, 1nivel, 1 estación total con accesorios

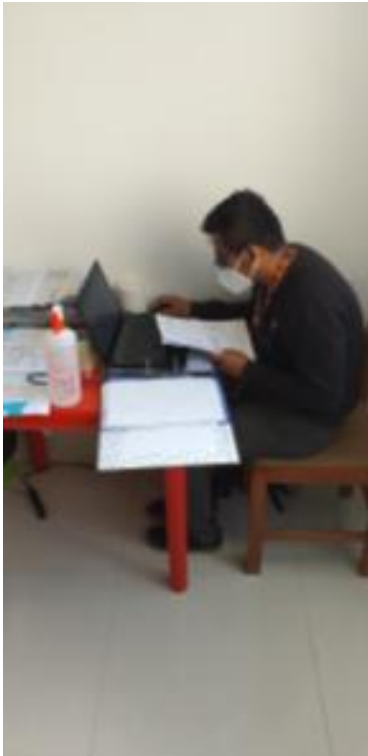
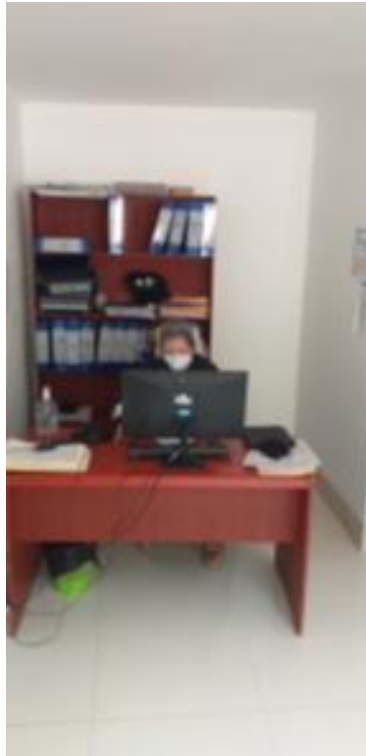
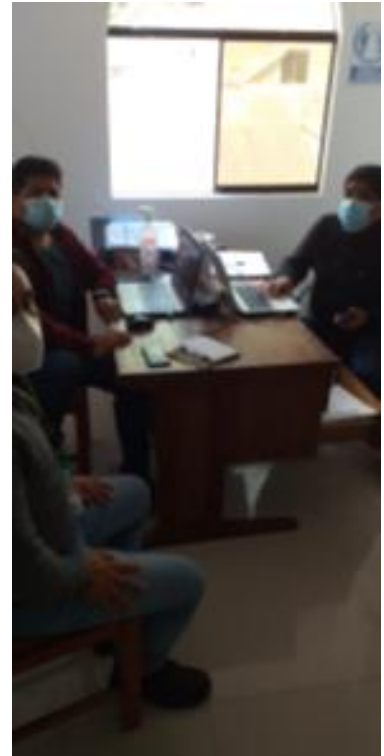
PROGRESIVA KM. 214+500

A altura de la progresiva km . 214+500 se ubica las oficinas de la supervisión , El día de hoy se verifico en la oficina de Calidad y la oficina de Administración de la Supervisión la presencia del Ing, especialista en Calidad , 2 técnicos, 1 administrador, 1 ing. coordinador de la supervisión realizando labores en oficina. Se verifico 4 equipos de computación

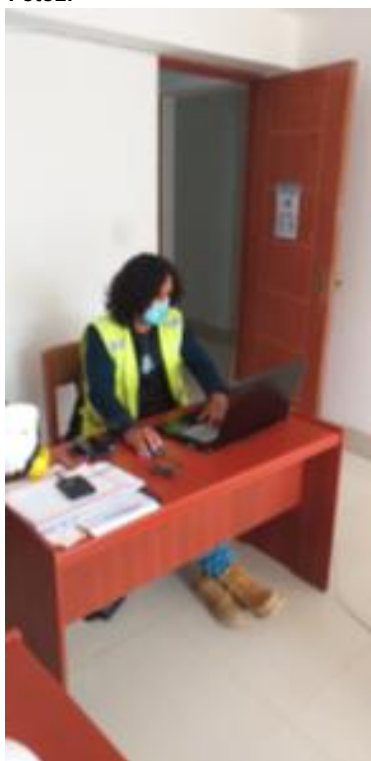
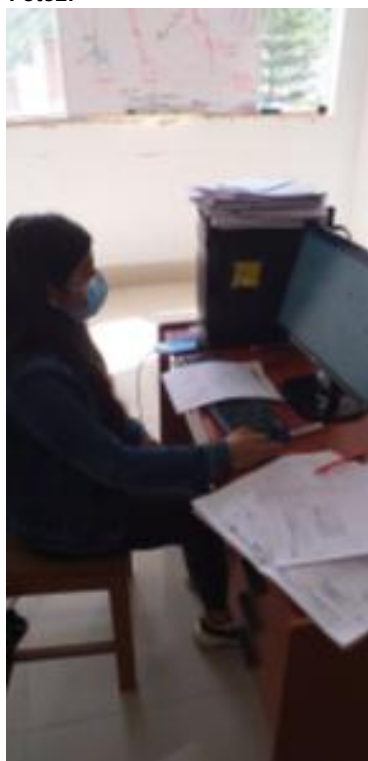
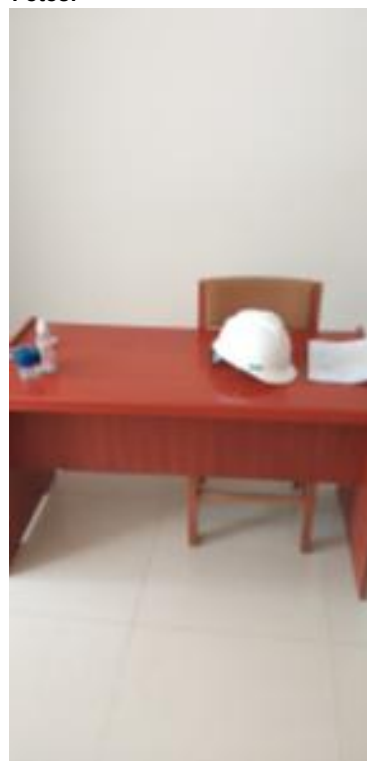
PROGRESIVA KM. 214+500

A altura de la progresiva km . 214+500 se ubica las oficinas de la supervisión , El día de hoy se verifico en la oficina de puentes y obras de arte de la Supervisión la presencia de 2 técnicos realizando labores en oficina. Se verifico 2 equipos de computación

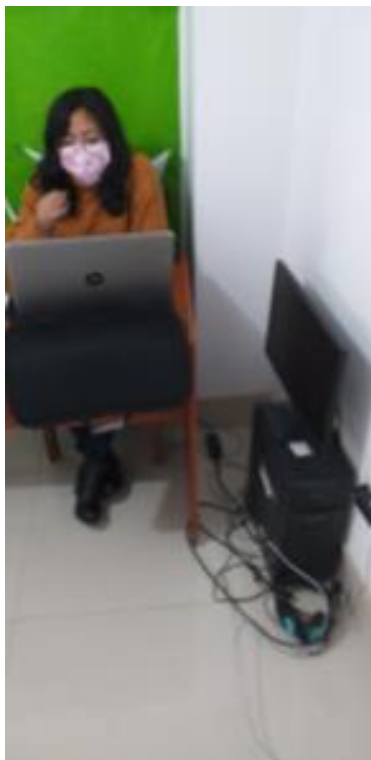
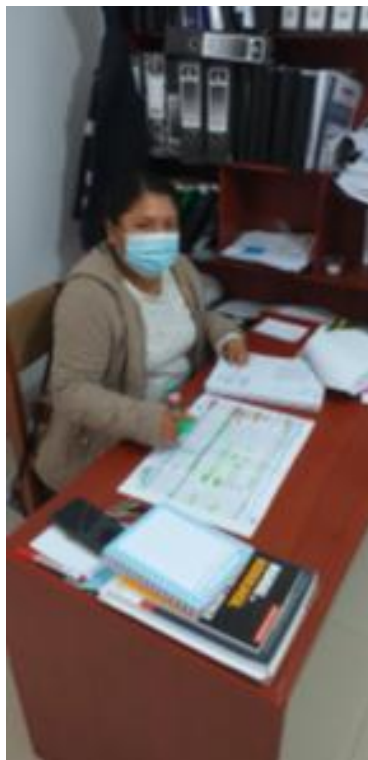
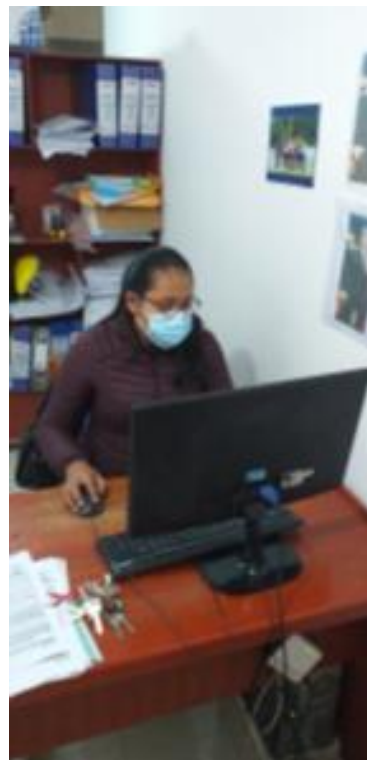
PROGRESIVA KM. 214+500

A altura de la progresiva km . 214+500 se ubica las oficinas de la supervisión , El día de hoy se verifico en la oficina de Costos y valorizaciones, y oficina de secretaria de la Supervisión la presencia de 2 técnicos y 2 secretarias realizando labores en oficina. Se verifico 4 equipos de computación, 2 fotocopadoras .

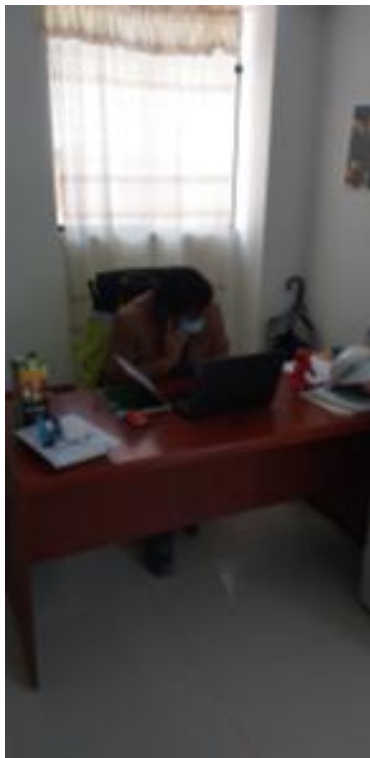
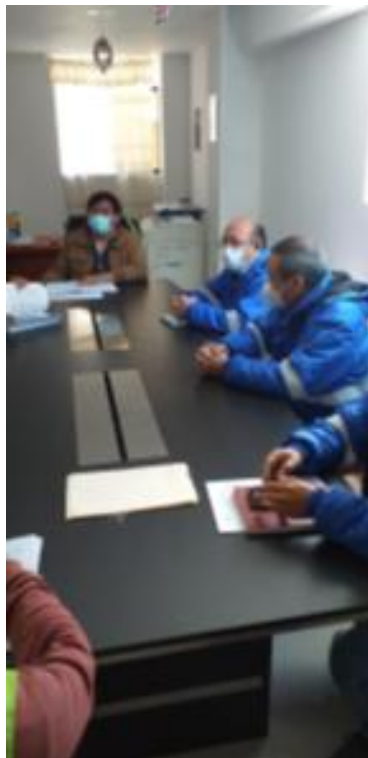
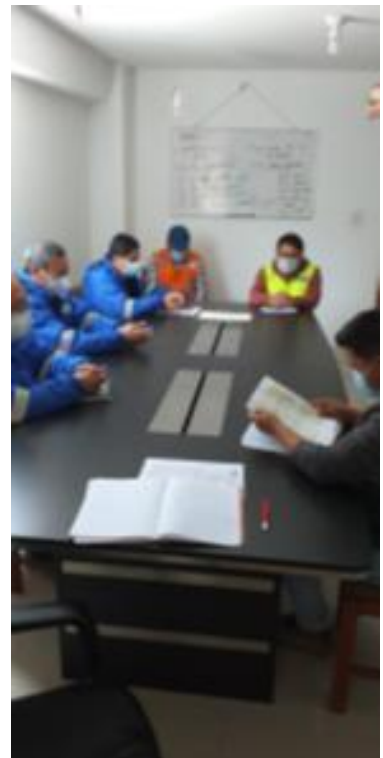
PROGRESIVA KM. 214+500

A altura de la progresiva km . 214+500 se ubica las oficinas de la supervisión , El día de hoy se verifico en la oficina del Jefe de Supervisión, reunión de trabajo realizada entre el ing. especialista de costos y valorizaciones, ing, de seguridad salud en el trabajo, ing. especialista de suelos y pavimentos con representantes de la contratista: ing. Jefe de ingeniería, ING, especialista de obras de arte y drenaje, ing, especialista de costos y técnicos de la contratista y supervisión.

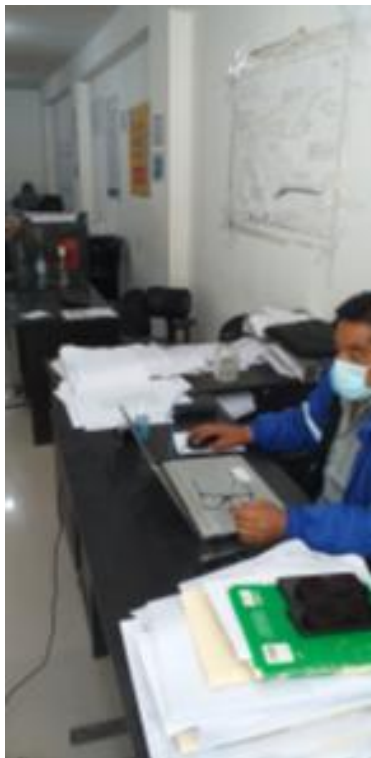
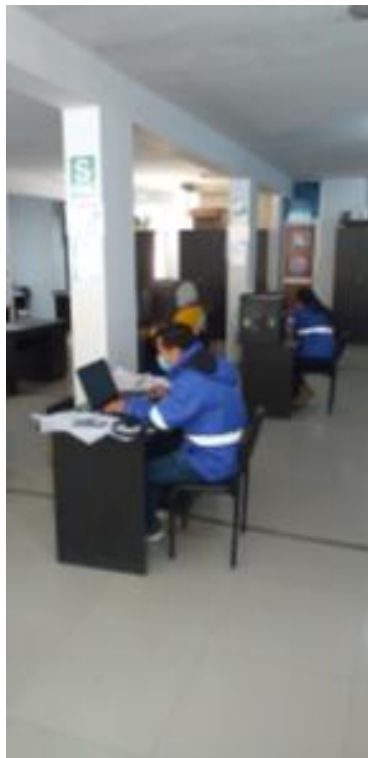
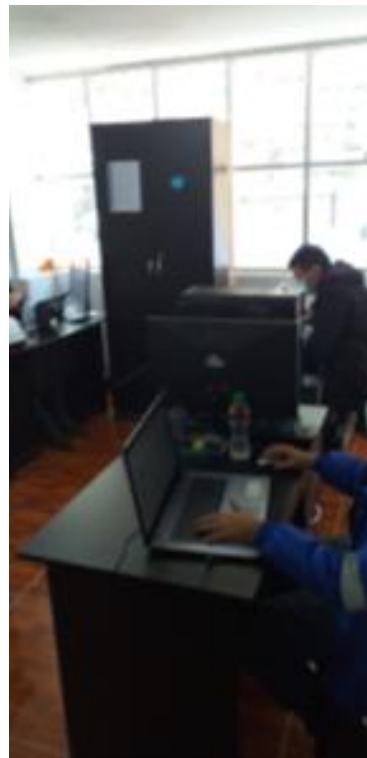
En la progresiva km. 214+400 en el poblado de Yanahuanca se ubica la oficina de la Contratista donde hoy esta presente en oficina el especialista de trazo y topografia, geologia, seguridad, técnicos ,

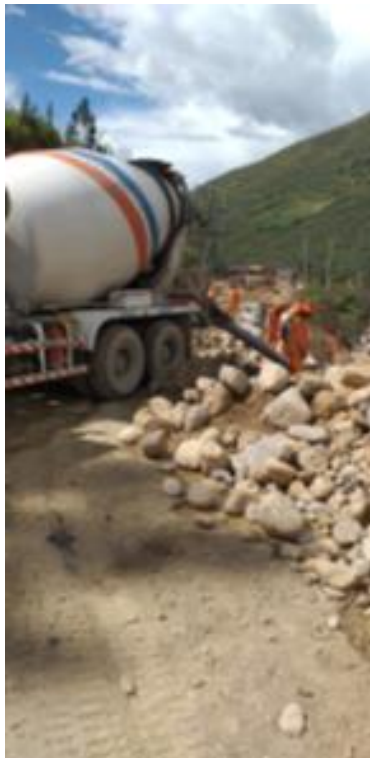
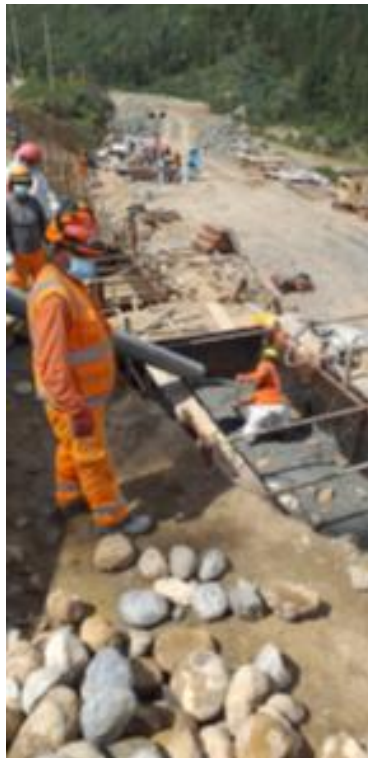
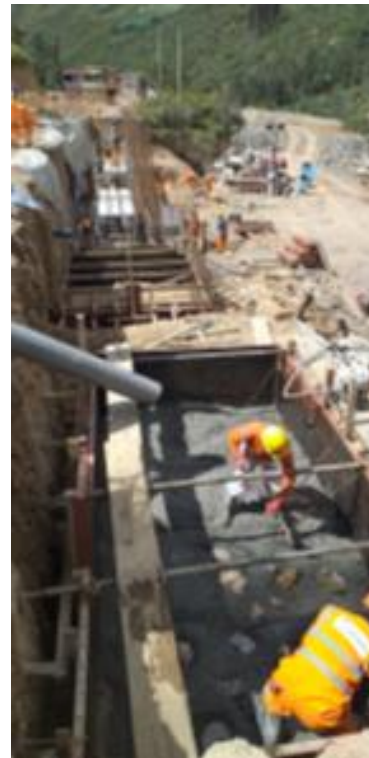
PROGRESIVA KM. 220+090  
600.0 OBRAS DE ARTE Y DRENAJE  
610.E CONCRETO CLASE E ( FC=175 KG/CM2 )

En la progresiva km. 220+090 Se realiza el vaciado de concreto Clase E para la construcción de la zapata de muro ciclópeo. Se utiliza UN CAMION MIXER, VIBRADOR DE CONCRETO , HERRAMIENTAS MENORES. trabajan 1 capataz, 6 obreros, 2 técnicos, 2 laboratoristas, 1 ing. de Seguridad.1 conductor de mixer. 2 vigías.

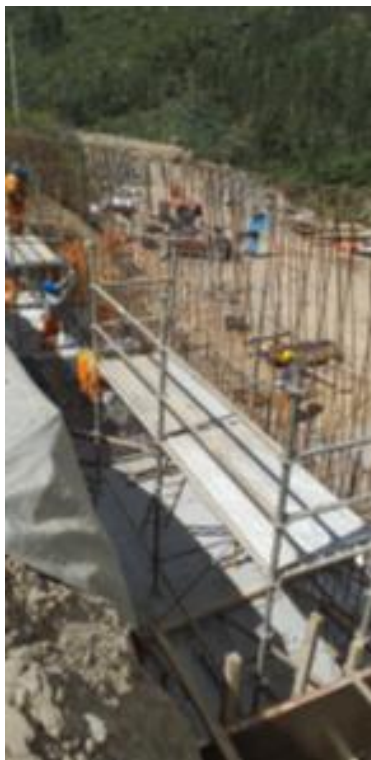
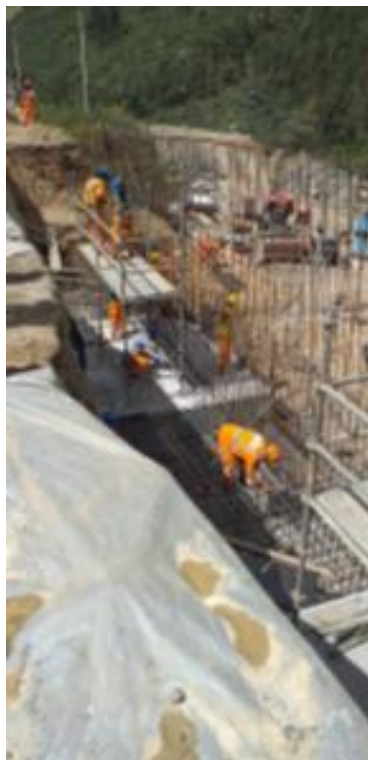
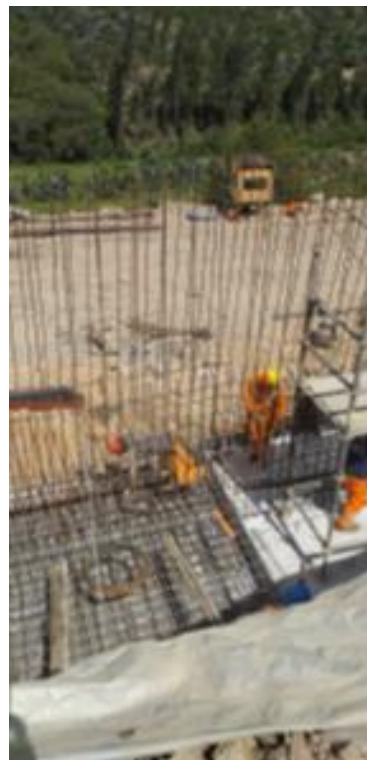
PROGRESIVA KM. 220+120

En la progresiva km. 220+120 se realiza la colocación de acero de refuerzo para la construcción de muro estructural de concreto armado, se utiliza herramientas menores, trabajan: 1 capataz, 1 ing. de seguridad, 10 obreros.

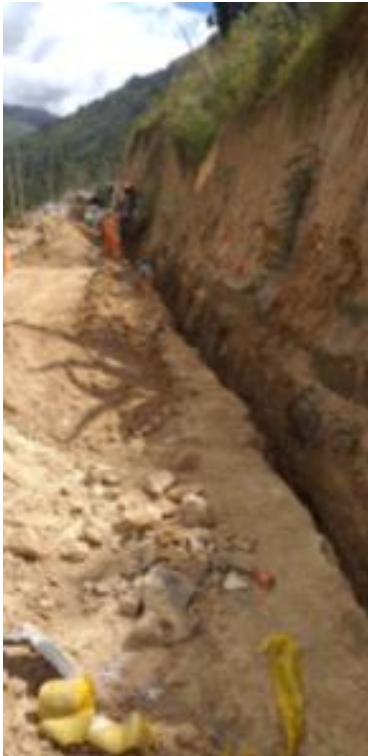
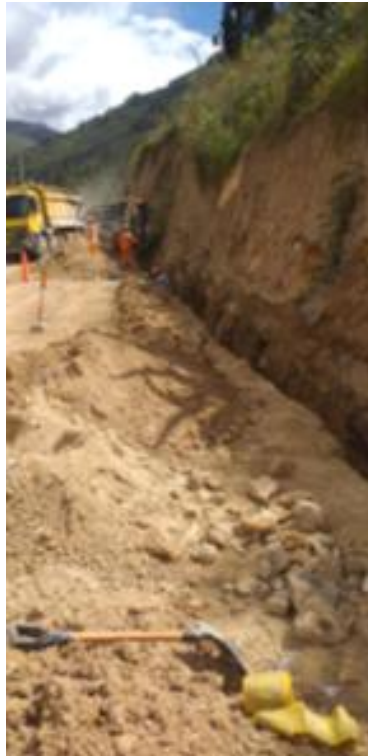
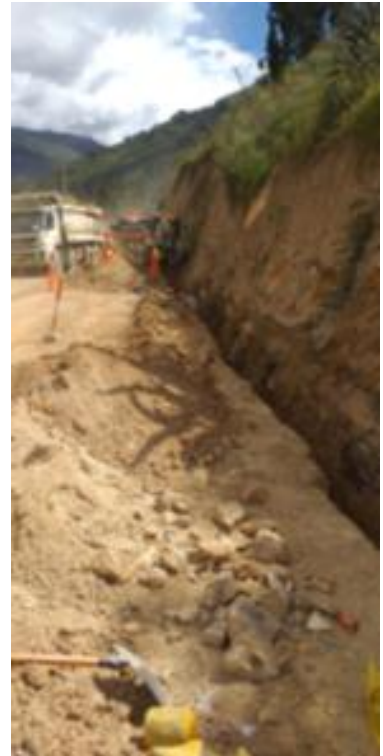
PROGRESIVAS KM. 220+120 a KM. 220+200

En las progresivas km. 220+120 a 220+200 se realiza la excavación de zanjas para la construcción de subdrenaje. Se utiliza una retroexcavadora . trabajan: 1 capataz, 1 operador, 4 obreros , 2 vigías

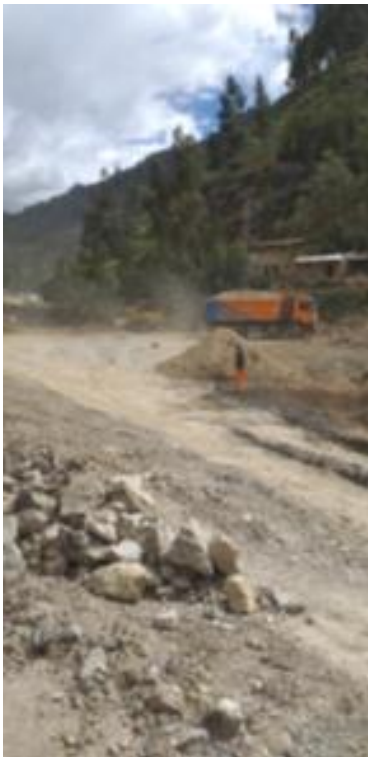
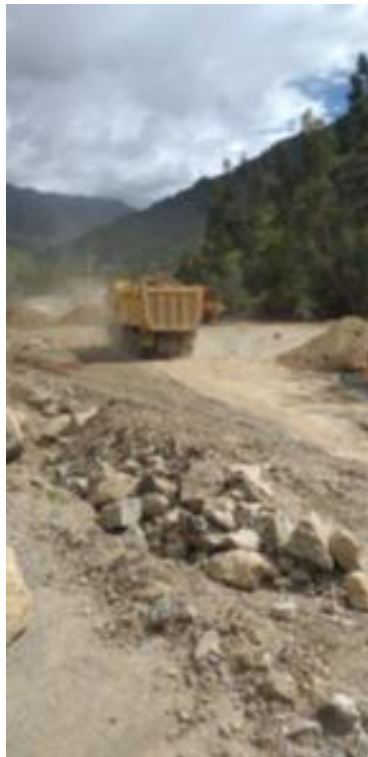
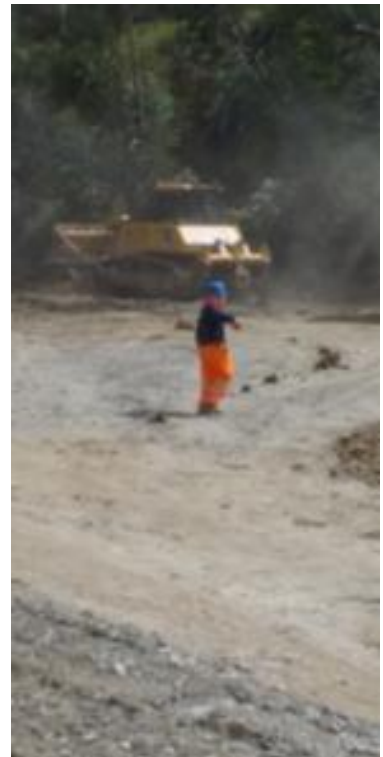
PROGRESIVA KM. 220+000

En la progresiva Km, 220+000 se realiza el acondicionamiento de desechos y materiales excedentes. Se utiliza un tractor de empuje, Se transporta material excedente utilizando 10 volquetes. trabajan: 1 capataz, 1 operador, 2 obreros, 2 vigias, 1 ing. de seguridad, 10 choferes
