MINISTERIO DE TRANSPORTES Y COMUNICACIONES

## BITACORA ELECTRÓNICA DE OBRA

<b>Confirma Bitacora:</b> Si	<b>Nro Informe:</b> 60	<b>Fecha Informe:</b> 08-04-2021	<b>Nombre De La Obra:</b> Carretera Chuquicara-Puente Quiroz – Tauca-Cabana-Huandoval-Pallasca, Tramo: Tauca- Pallasca	<b>Personal Encargado:</b> NATALY SUSI CABALLON PAUCAR
---------------------------------	---------------------------	-------------------------------------	---	---

INFORME DIARIO N°60-2021-MNT. TAUCA-PALLASCA/NSCP

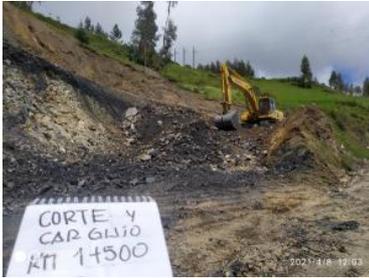
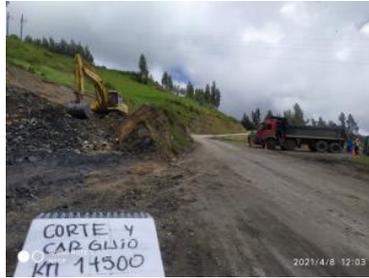
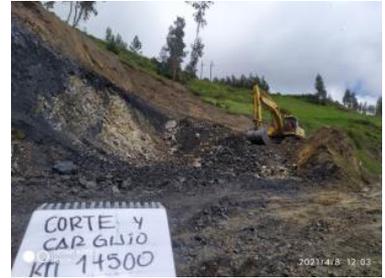
- Corte, perfilado y carguío en el Km 1+500 (con trabajos en horario extendido; es necesario mencionar que, los trabajos en horario extendido se están realizando pese a la observación del ingeniero especialista de seguridad de la supervisión, trabajos que de ocurrir un incidente/accidente es a responsabilidad del contratista).

**Actividades:**  
CORTE, PERFILADO Y CARGUÍO UBICADO EN EL KM 1+500.

**CDescripcion\_\_\_\_\_:**  
MO: 1 OFICIAL, 1 PERSONAL DE PISO, 6 OPERADORES, 2 VIGÍAS.  
EM: 1 EXCAVADORA SOBRE ORUGA, 5 VOLQUETES.  
- SUBCONTRATA "BC"

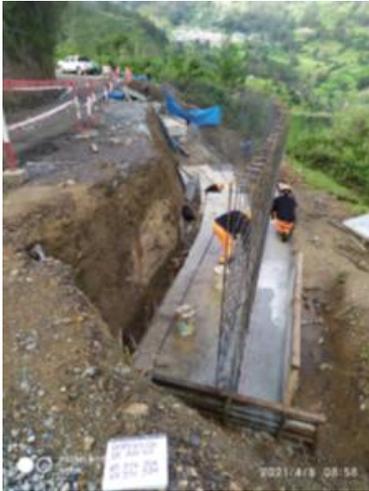
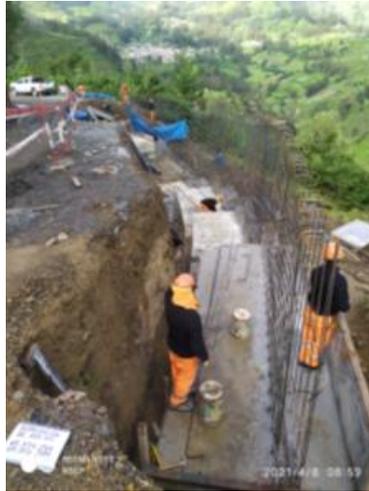
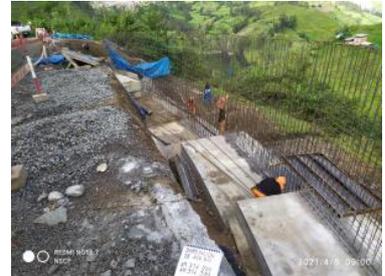
10

**Actividades:**  
DISPOSICIÓN DE ACERO EN PANTALLA DEL PAÑO N° 4 Y N° 7 PARA MURO DE C°A° UBICADO EN EL KM 37+269 \_ KM 37+304.

**CDescripcion\_\_\_\_\_:**  
MO: 1 INGENIERO ASISTENTE DEL CONTRATISTA, 1 OFICIAL, 2 OPERARIOS, 3 PEONES, 2 VIGÍAS.  
HERRAMIENTAS MANUALES.

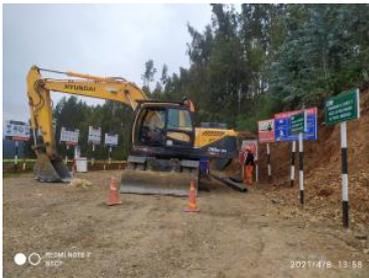
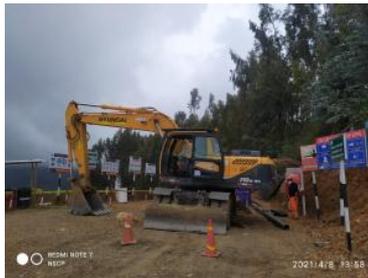
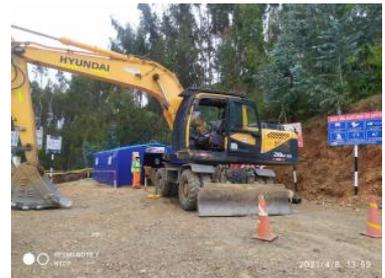
18

- Hoy no se realizaron las actividades de extracción y apilado del material para sub base y relleno de la cantera Llapo en el -0.63 km del inicio del tramo, la excavadora presenta fallas mecánicas.

**Actividades:**  
CANTERA LLAPO EN EL-0.63 KM DEL INICIO DEL TRAMO.

**CDescripcion** \_\_\_\_\_ :  
EL DIA DE HOY A HORAS 12 PM SE APRECIO QUE, LA EXCAVADORA CON FALLAS MECÁNICAS.
