## BITACORA ELECTRÓNICA DE OBRA

| Si | 105 | 09-04-2021 | Corredor vial Lima-Canta-<br>Huayllay-Dv. Cochamarca-<br>Emp. PE 3N Obras de<br>Rehabilitación y Mejoramiento | M A N U E L J A V I E R<br>FLORENCIO RADO |

SALDO DE OBRA INICIAL (OI): TRAMO 2: CANTA – HUAYLLAY DEL MEJORAMIENTO, REHABILITACIÓN Y CONSERVACIÓN POR NIVELES DE SERVICIO Y OPERACIÓN DEL CORREDOR VIAL, LIMA – CANTA – HUAYLLAY – DV. COCHAMARCA – EMP. PE 3N  
CONTRATISTA: CHINA ROAD AND BRIDGE CORPORATION SUCURSAL PERU (CONTRATO N° 103-2019-MTC/20)  
SUPERVISOR: CONSORCIO CESEL - CAL Y MAYOR (CONTRATO DE CONSULTORIA DE OBRA N° 077-2014-MTC/20)

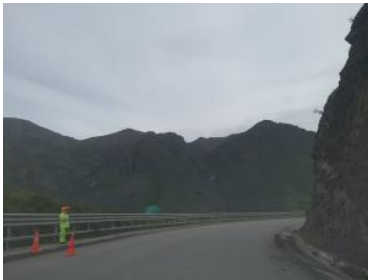
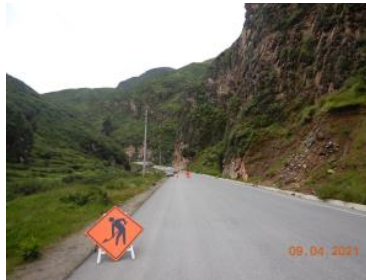
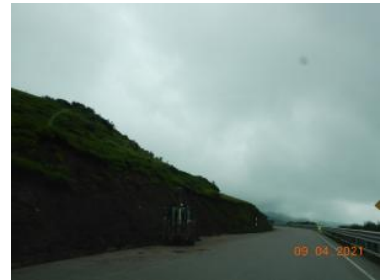
OBRA INICIAL (OI): TRAMO 2: CANTA - HUAYLLAY  
SECTOR ENTRE LAS PROGRESIVAS DEL KM 10+140  
MANTENIMIENTO DE TRANSITO Y SEGURIDAD VIAL

SE CONSTATÓ QUE SE REALIZAN TRABAJOS Y ACTIVIDADES DE  
MANTENIMIENTO DE TRANSITO Y SEGURIDAD VIAL ENTRE LAS PROGRESIVAS  
DEL KM 10+140 CON UN TRABAJADOR, DOS VIGÍAS, UNA RETROEXCAVADORA  
CON SU OPERADOR.

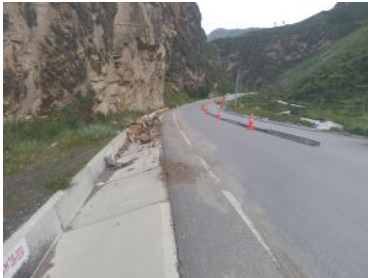
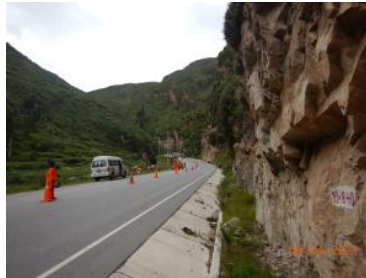
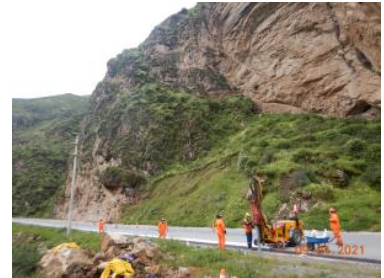
OBRA INICIAL (OI): TRAMO 2: CANTA - HUAYLLAY  
SECTOR ENTRE LAS PROGRESIVAS DEL KM 19+900  
BARRERA DE SEGURIDAD BORDE LATERAL (Hincado)

SE CONSTATÓ QUE SE REALIZAN TRABAJOS Y ACTIVIDADES DE BARRERA DE  
SEGURIDAD BORDE LATERAL (HINCADO) ENTRE LAS PROGRESIVAS DEL KM  
19+900 CON UN EQUIPO PARA HINCADO CON SU OPERADOR, CINCO  
TRABAJADORES, UN RESPONSABLE Y DOS VIGÍAS

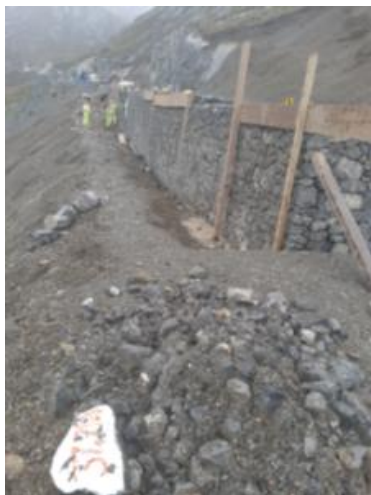
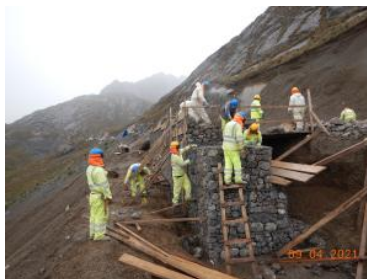
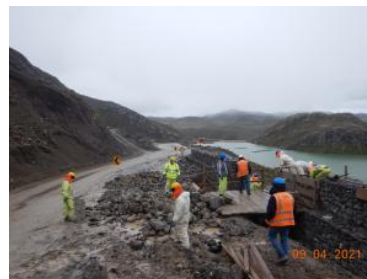
OBRA INICIAL (OI): TRAMO 2: CANTA - HUAYLLAY  
SECTOR ENTRE LAS PROGRESIVAS DEL KM 37+695 AL KM 37+740  
GAVIÓN TIPO CAJA

SE CONSTATÓ QUE SE REALIZAN TRABAJOS Y ACTIVIDADES PARA LA PARTIDA  
DE GAVIÓN TIPO CAJA ENTRE LAS PROGRESIVAS DEL KM 37+695 AL KM 37+740  
CON DIEZ TRABAJADORES, DOS VIGÍAS, HERRAMIENTAS Y MATERIALES.

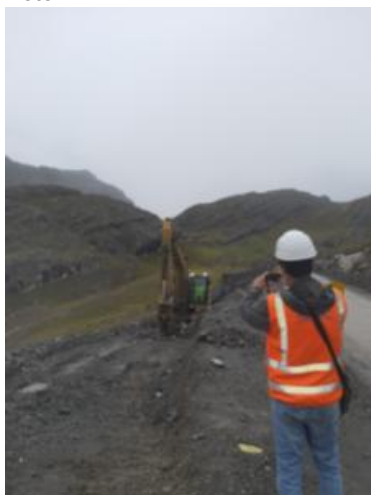
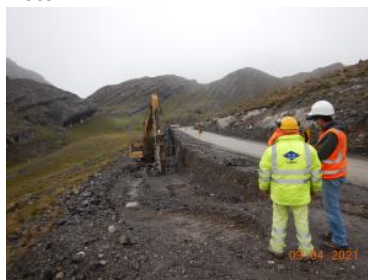
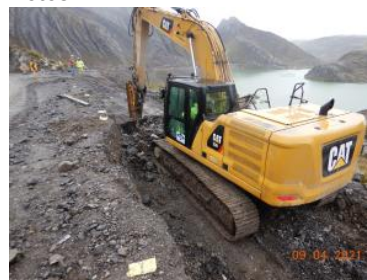
OBRA INICIAL (OI): TRAMO 2: CANTA - HUAYLLAY  
SECTOR ENTRE LAS PROGRESIVAS DEL KM 38+770 AL KM 38+890  
GAVIÓN TIPO CAJA  
OBRA INICIAL (OI): TRAMO 2: CANTA - HUAYLLAY  
SECTOR ENTRE LAS PROGRESIVAS DEL KM 38+770 AL KM 38+890  
GAVIÓN TIPO CAJA

SE CONSTATÓ QUE SE REALIZAN TRABAJOS Y ACTIVIDADES PARA LA PARTIDA DE GAVIÓN TIPO CAJA ENTRE LAS PROGRESIVAS DEL KM 38+770 AL KM 38+890 EN SU ETAPA DE EXCAVACIÓN CON UN TRABAJADOR, UNA EXCAVADORA CON SU OPERADOR.

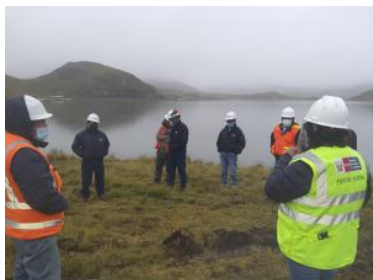
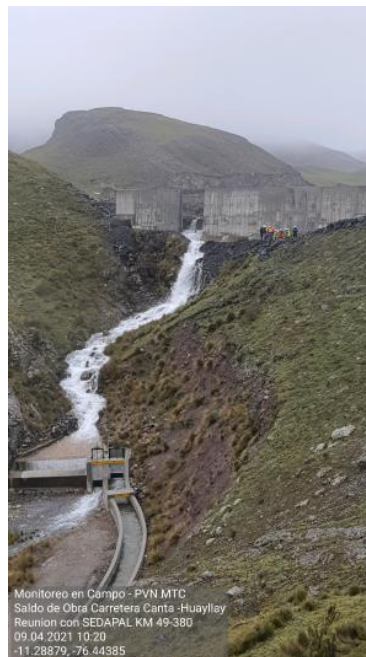
**Actividades:**OBRA INICIAL (OI): TRAMO 2: CANTA - HUAYLLAY  
SECTOR ENTRE LAS PROGRESIVAS DEL KM 49+380  
REUNIÓN CON REPRESENTANTES DE SEDAPAL**CDescripcion\_\_\_\_\_:**

SE CONSTATÓ LA REUNIÓN EN CAMPO CON REPRESENTANTES DE SEDAPAL Y PROVIAS NACIONAL, SUPERVISIÓN DE OBRA Y CONTRATISTA CRBC, RESPECTO A LA EVALUACIÓN PARA LA MODIFICACIÓN DE LAS ESTRUCTURAS DISEÑADAS PARA EL MURO DE CONCRETO ARMADO LOCALIZADO ENTRE LAS PROGRESIVAS DEL KM 49+380.

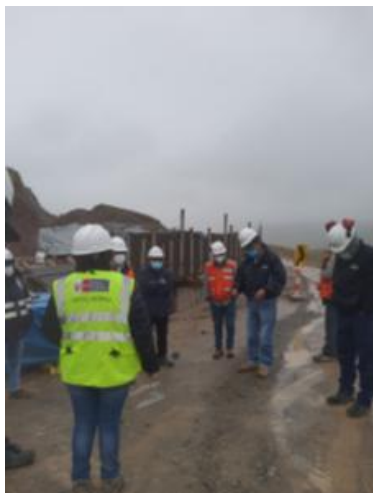
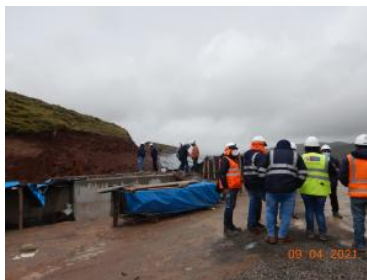
OBRA INICIAL (OI): TRAMO 2: CANTA - HUAYLLAY  
SECTOR ENTRE LAS PROGRESIVAS DEL KM 58+945  
REUNIÓN CON REPRESENTANTES DE SEDAPAL

SE CONSTATÓ LA REUNIÓN EN CAMPO CON REPRESENTANTES DE SEDAPAL Y PROVIAS NACIONAL, SUPERVISIÓN DE OBRA Y CONTRATISTA CRBC, RESPECTO A LA EVALUACIÓN PARA LA MODIFICACIÓN DE LAS ESTRUCTURAS DISEÑADAS PARA EL REFORZAMIENTO DEL CANAL DE SEDAPAL LOCALIZADO ENTRE LAS PROGRESIVAS DEL KM 58+945.
